TRIBUNALE ORDINARIO - TORINO

ESPROPRIAZIONI IMMOBILIARI

459/2025

CONSULENZA ESTIMATIVA GIUDIZIARIA

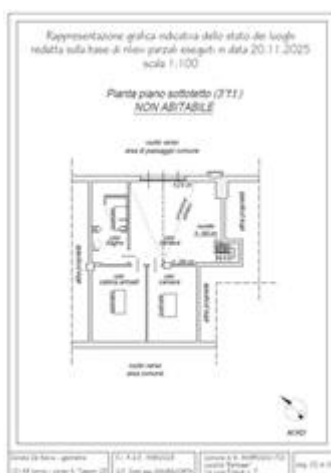
Sono state rilevate le seguenti difformità: Piano sottotetto: sono stati realizzati tre lucernari rispetto ad un lucernario in progetto; Tutto il piano NON E' ABITABILE. Tuttavia di fatto è stato rifinito e allacciato agli impianti dell'alloggio sottostante. Sono state realizzate tramezzature interne, con finiture (pavimenti-rivestimenti); è stato realizzato un bagno completo di apparecchi igienico-sanitari. (normativa di riferimento: Testo Unico Edilizia D.P.R. 6 giugno 2001 n. 380 aggiornato dal d.lgs. n. 301 del 2002)

Questa situazione è riferita solamente a tutto il piano sottotetto accessorio all'unità abitativa.

- Costi di smantellamento opere edili e impianti realizzati e ripristino stato licenziato - indicativi: €20.000,00

Si dovrà ripristinare lo stato licenziato a SOTTOTETTO NON ABITABILE.

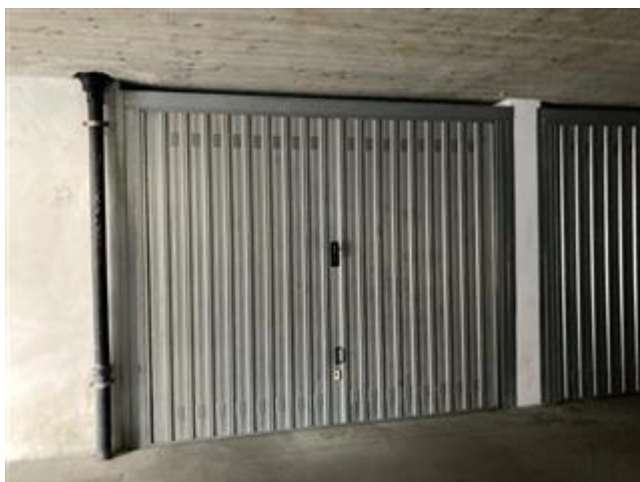
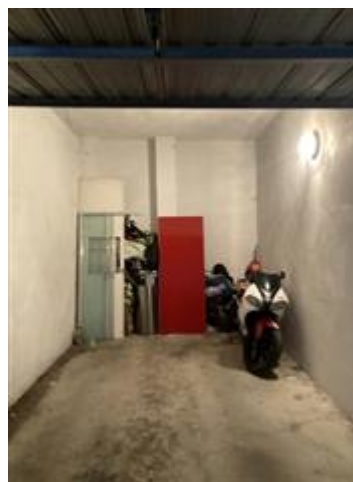
L'accesso carraio al box auto al piano interrato avviene dall'area di manovra condominiale. Il serramento è basculante in alluminio. All'interno del box la pavimentazione è in battuto di cemento e le pareti sono intonacate. La corrente è collegata al contatore dell'alloggio in proprietà al piano primo.

A completamento della suddetta descrizione si rimanda alla visione della planimetria catastale in atti (*in copia Allegato 2*) della rappresentazione grafica dello stato dei luoghi rilevato (*parte dell'Allegato 3*) e delle fotografie in *jpeg n.ri 1-2-38-39-40* (edificio-box auto).
