# ESECUZIONE IMMOBILIARE PROMOSSA DA

(Esecuzione Immobiliare n°123/2021 del Reg. Gen. Es. riunita  
con Esecuzione Immobiliare n°5/2022 del Reg. Gen. Es.)

## PERIZIA INTEGRALE

**PREMESSA** - Il compendio immobiliare pignorato comprensivo sia del primo che del secondo pignoramento, è costituito da un complesso turistico ricettivo, in località Farneta in Comune di Cortona, composto da villa padronale (suddivisa in 8 camere oltre alle parti comuni del piano terra) con piscina, spogliatoi e cucina esterna, edificio destinato al culto privato, edificio con sei alloggi turistici al piano terra ed uno al piano primo, edificio con due alloggi e altri due ricavati nel piano seminterrato sempre con finalità turistico ricettive, piccola struttura adibita a reception, un edificio destinato a magazzino (ex stalletti) ed alcune strutture precarie in legno nelle immediate vicinanze delle strutture citate. Completano la proprietà ampie porzioni di terreno con destinazione bosco, seminativo ed uliveto. Nella foto della pagina precedente tale compendio immobiliare è stato delimitato con una linea rossa.

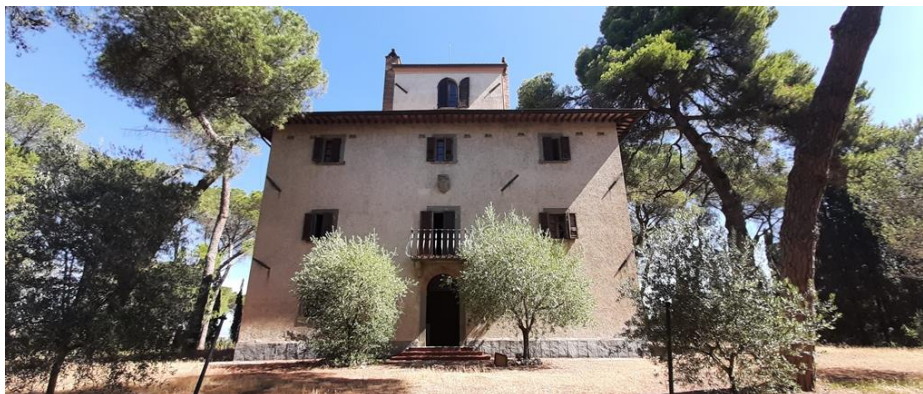
Il **lotto A** (rappresentato in **ROSSO** nella figura precedente), è costituito dalla villa padronale denominata Villa Petrischio con piscina, spogliatoi e una piccola cucina (in parte difforme urbanisticamente), oltre ad edificio destinato al culto privato ed il resede circostante, costituito anche da particelle censite al catasto terreni. L'ingresso a tale lotto, è garantito dall'accesso "A" da via del Petrischio, con un bellissimo viale alberato con cipressi ai lati.

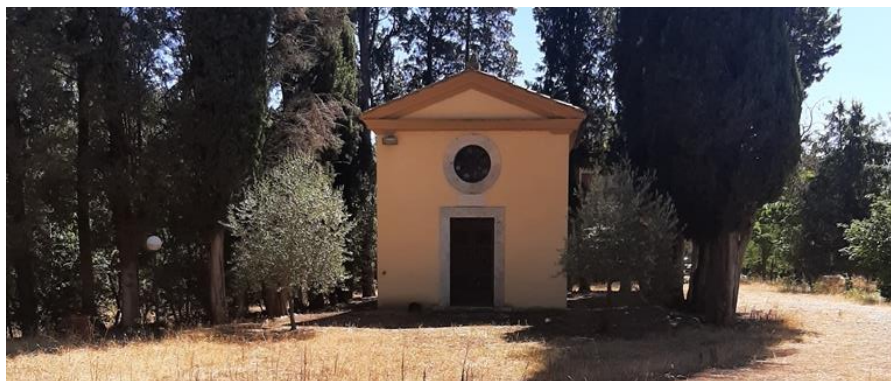
Nello stesso LOTTO A, insiste anche un **edificio destinato a culto privato** di modeste dimensioni ben rifinito.

Si tratta di una struttura rettangolare realizzata in muratura portante, con copertura a capanna, realizzata con volte a crociera intonacate e affrescate a cielo stellato. Anche l'interno dell'edificio con altezza utile media paria circa 475 cm, è intonacato e tinteggiato con decori formati da strisce di colore marroni in senso longitudinale in tutte e quattro le pareti. Anche esternamente la piccola cappella è intonacata e tinteggiata con l'inserimento di cornici in travertino massiccio per la porta d'ingresso ed il rosone centrale. Nella facciata principale è presente anche un timpano triangolare di rifinitura.

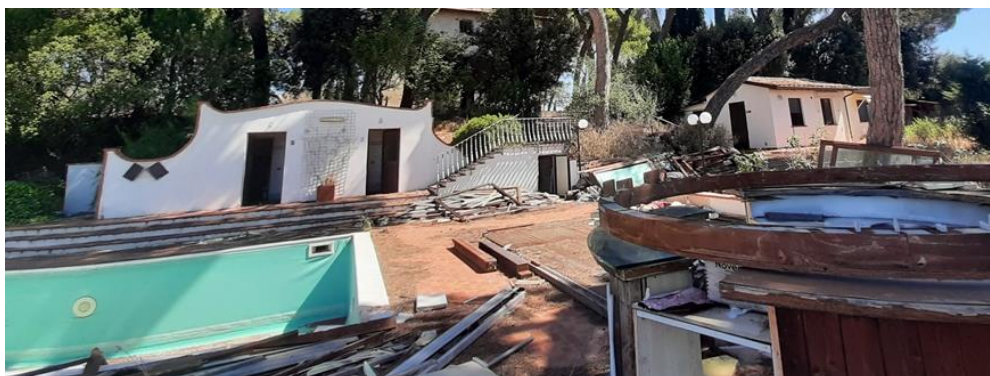
L'area della piscina, costruita nel 1987, a cui si accede tramite una piccola scalinata esterna, è composta anche da un annesso con servizi igienici, ed un annesso adibito a cucina.

La piscina, completamente interrata con altezza di circa 140 cm, con sistema di filtraggio a skimmer tradizionale, ha una dimensione di circa 6,00 mt per 12,00 mt, per un totale di circa **72 mq**. Il bordo piscina è in travertino, e le pareti sono in cemento rivestite con telo in pvc impermeabile di colore verde chiaro. Le pompe di filtraggio (di dubbia funzionalità) come da progetto depositato in comune, sono localizzate sotto la rampa di scale esterne precedentemente citate. Intorno alla piscina c'è un'area di circa 400 mq pavimentata con piastrelle in ceramica color cotto, dalla quale è visibile uno stupendo panorama di tutta la vallata circostante. Da quanto visionato nelle carte comunali, e da foto di repertorio reperite in rete, su questo piazzale insisteva una struttura ricettiva di ristorazione, realizzata in legno/vetro, adesso demolita a seguito di ordinanza da parte del Comune. Di questa struttura attualmente se ne vede traccia per tutto il materiale di risulta depositato nel piazzale.

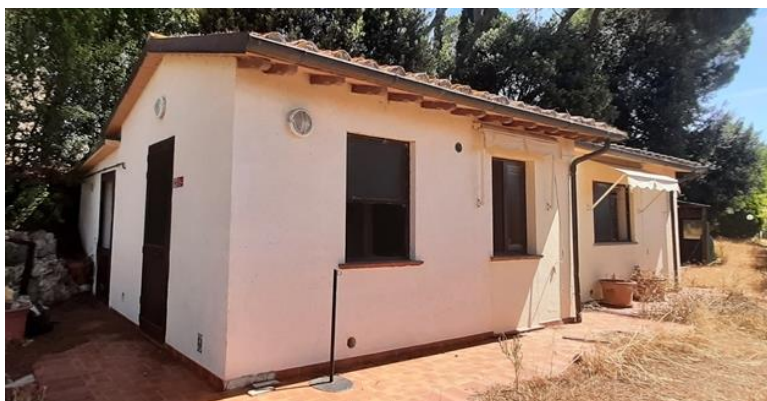
L'ultimo immobile di questo lotto, costituito dalla cucina, è anch'esso realizzato in muratura portante con copertura a capanna con l'ausilio di travetti precompressi in cemento armato. Le pareti interne ed esterne sono intonacate e tinteggiate. Tale struttura come meglio descritto più avanti risulta in parte essere oggetto di ordinanza di demolizione per le parti abusive.

Internamente quasi tutte le pareti sono rivestite con piastrelle ceramiche di colore bianco per un'altezza di circa 180 cm. La pavimentazione è realizzata con piastrelle in ceramica in finitura cotto. Le finestre e le porte esterne, sono in alluminio con avvolgibili in pvc. Le porte interne sono in legno.

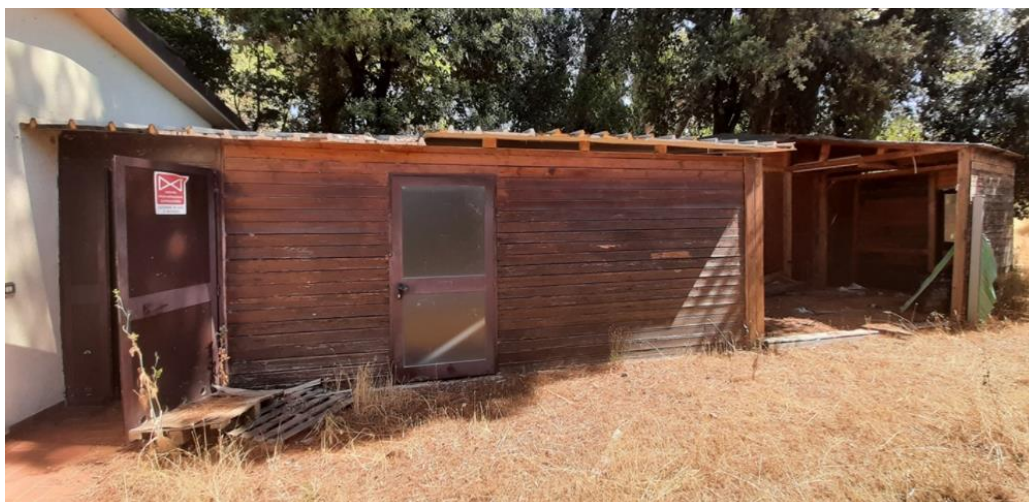
Adiacente alla cucina insiste una struttura precaria in legno, per la quale sempre il Comune di Cortona, con la stessa ordinanza precedentemente citata, ne ordina la demolizione. Tale ordinanza riporta quanto segue: “Manufatto in legno adibito a magazzino/celle frigorifere adiacente alla cucina, composto da tre corpi di fabbrica assemblati tra loro” (foto sotto).

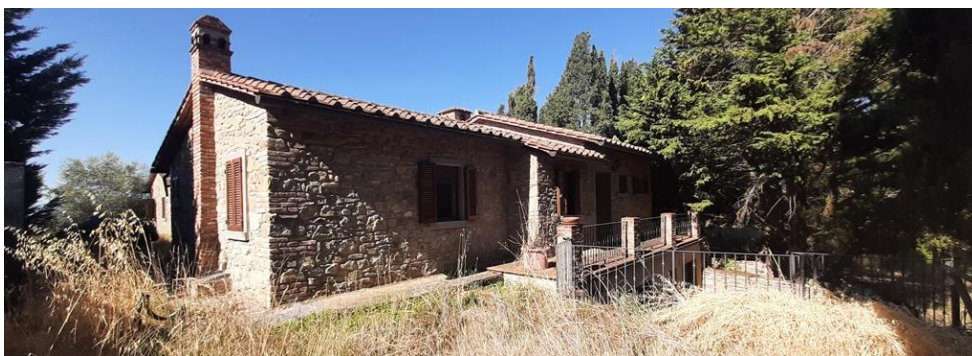
Il **lotto B** (rappresentato in **BLU** all'inizio della risposta), è costituito da due edifici suddivisi in piccoli alloggi per attività turistico ricettiva, un edificio adibito a magazzino (ex stalletti), tre differenti e distinte aree urbane, una piccola struttura a due piani adibita ad ufficio/reception, oltre al resede circostante, costituito anche da particelle censite al catasto terreni. L'ingresso a tale lotto, è garantito dall'accesso "B" da via definita come località Farneta.

La prima struttura ricettiva (che per praticità chiameremo B1), è costituita da un fabbricato composto da due mini appartamenti al piano terra, e due

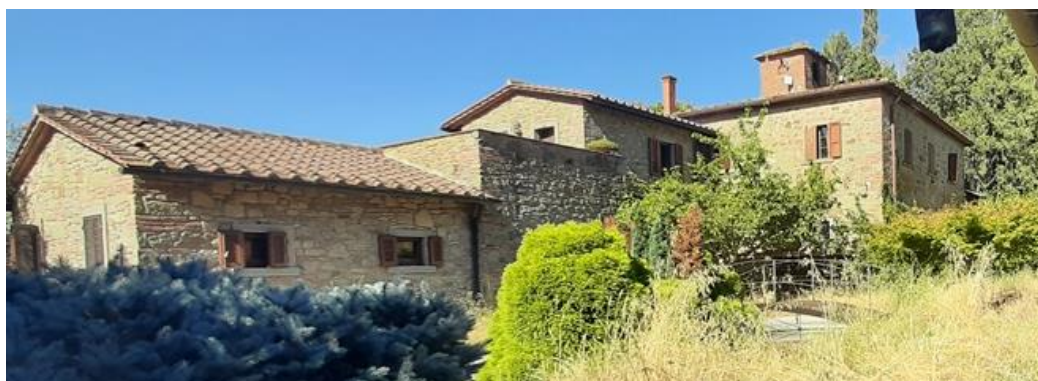
La seconda struttura ricettiva (che per praticità chiameremo B2), è costituita da 7 camere con bagno con forme e dimensioni diverse (6 al piano terra ed una al piano primo).

Anche questa struttura chiamata per praticità B2, è stata completamente ed ottimamente ristrutturata con la stessa concessione edilizia del 2004, con materiali e finiture di pregio tipiche della casa toscana in pietra con tetto in laterizio di coppi e tegole, riquadri delle finestre in pietra serena lavorata, infissi con doppi vetri e persiane in legno, pavimentazione interna ed esterna in cotto, ringhiere in ferro battuto, etc. Anche qui naturalmente non sono mancati episodi di furti ed atti di vandalismo, soprattutto nei bagni e nei componenti dell'impianto elettrico. Tra queste camere ad uso ricettivo (tutte con accesso indipendente dall'esterno) abbastanza ampie come dimensione, ve ne sono almeno cinque con altro locale antistante la camera (una sorta di salottino). I sette bagni, di cui 3 senza finestra, sono ben rifiniti nei materiali di rivestimento e pavimentazione oltre agli elementi dei sanitari, con docce e vasche idromassaggio. Uno in particolare di notevole dimensione è diviso dalla camera in cui sono presenti grandi archi in muratura, da una parete in vetro e struttura in ferro con vasca ovale idromassaggio incassata a pavimento e ampia doccia a muro. Quindi in generale possiamo affermare che risultano essere molto ben rifiniti e ben dotati.

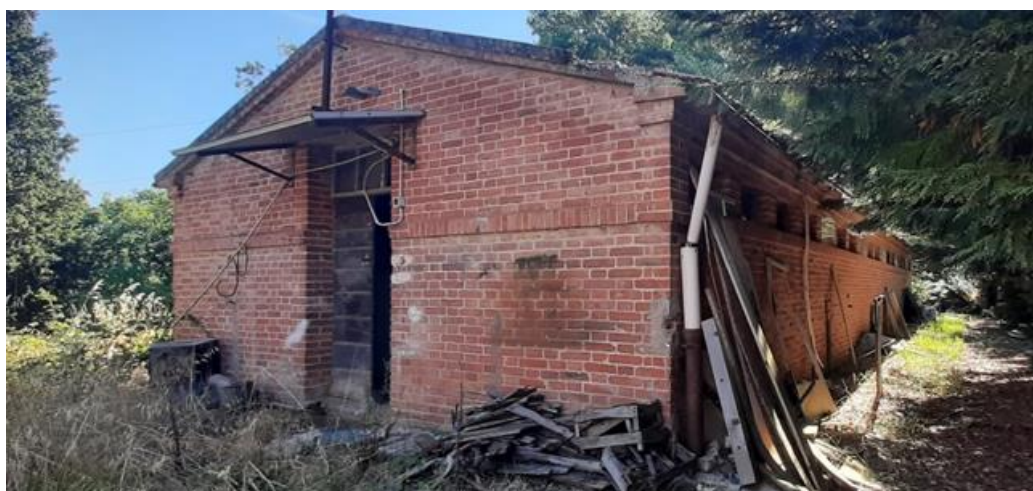
Il magazzino (ex stalletti) che in questa perizia viene indicato con B3, è costituito da un fabbricato rettangolare realizzato con mattoni faccia a vista impreziositi da cornici e lesene sempre in laterizio, con un solo piano fuori terra con copertura a capanna.

Internamente gli ambienti sono tutti suddivisi in varie celle con un ampio corridoio centrale. Ogni vano è dotato di finestra esterna realizzata in metallo. Nelle carte comunali e in quelle catastali gli ambienti interni sono tutti comunicanti tramite il corridoio centrale, mentre nella realtà, questa struttura al centro è stata chiusa, per cui attualmente vi sono due ambienti separati ed accessibili entrambi dall'estremità opposte del fabbricato.

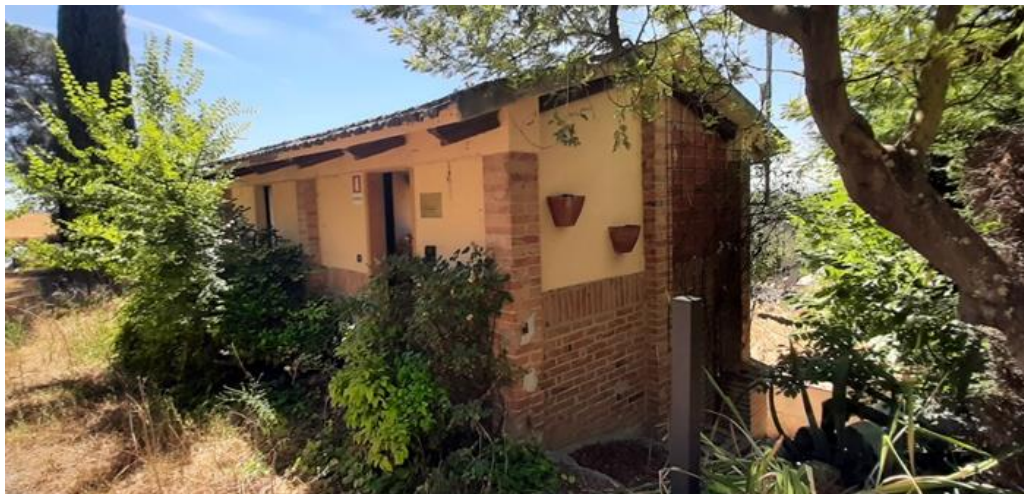
L'ultima struttura del lotto B, è costituita da un edificio rettangolare con copertura a capanna, realizzato in parte in muratura faccia a vista e strutturato su due piani non comunicanti tra loro, che in questa perizia per comodità indicheremo con B4.

Il piano terra, costituito da un unico vano rettangolare con destinazione ufficio, era probabilmente utilizzato come reception nell'attività turistico ricettiva. Mentre al piano seminterrato, a cui si accede tramite dei gradini esterni ricavati sul margine della scarpata, troviamo due vani separati, uno adibito a locale tecnico per impianto di riscaldamento e l'altro come magazzino.

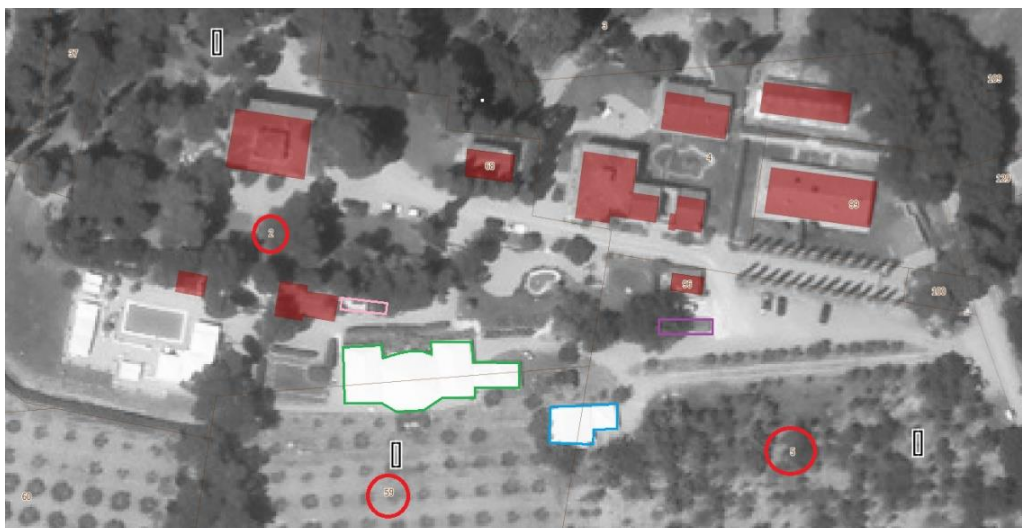
Dai contatti presi con l'ufficio che segue i fabbricati foto-identificati del catasto, e dalle foto che mi hanno inviato, possiamo fare la seguente possibile ricostruzione:

**Il Sub. 2 p.lla 2 del foglio 276**, censito in categoria C1, ricadente nella particella 2 del catasto terreni, dovrebbe corrispondere alla porzione di struttura bianca (parte alta) contornata in verde.

**Il Sub. 1 p.lla 118 del foglio 276**, censito in categoria C1, ricadente nella particella 59 del catasto terreni, dovrebbe corrispondere alla porzione bianca (parte bassa) contornata in verde.

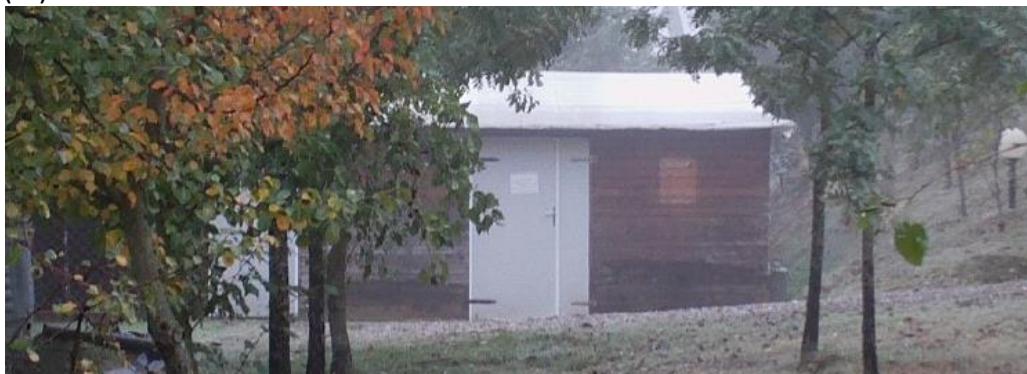
Foto catastale

**Il Sub. 2 p.lla 118 del foglio 276**, censito in categoria C2, ricadente nella particella 59 del catasto terreni, dovrebbe corrispondere alla porzione bianca (sx) contornata in celeste.

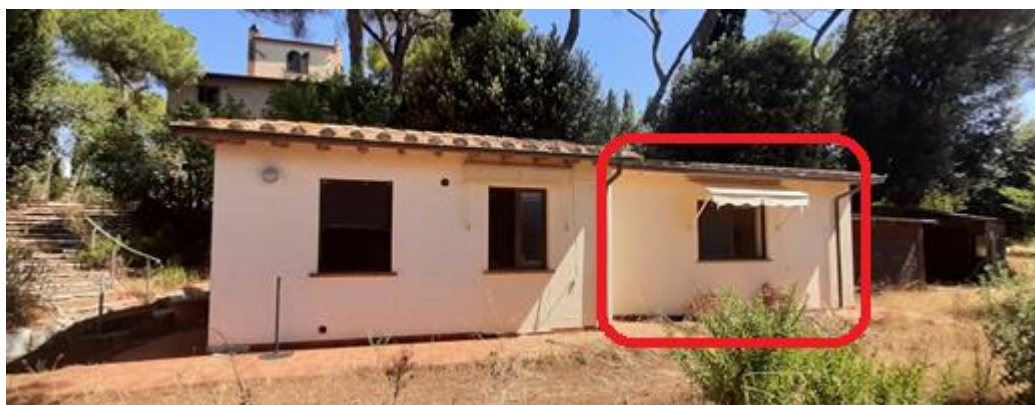
2. Nell'ordinanza di demolizione emessa dal Comune di Cortona, vi sono comprese anche altre strutture attualmente ancora esistenti. In particolare l'ampliamento della struttura in muratura adibita a cucina, composta da due blocchi di dimensioni consistenti.

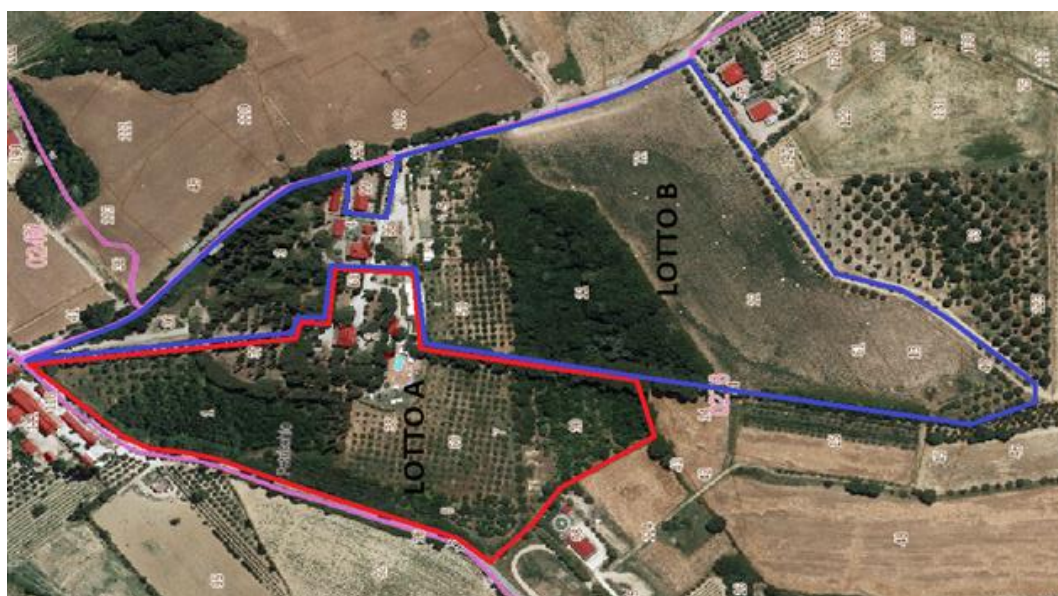
Ogni lotto ha un ingresso indipendente, e gli impianti sono separati tra di sé.

Come già anticipato, per la formazione di questi due lotti indipendenti dal punto di vista catastale, è necessario operare una suddivisione della particella 4 subalterno 6 attualmente graffata con la particella 2 subalterno 1 nelle due particelle originarie separate, anche se tali lotti sono definiti in maniera chiara per effetto proprio dell'unione delle due particelle con elaborati planimetrici molto chiari e distinti. Per questo è necessario presentare un nuovo DOCFA di divisione delle due particelle. DOCFA che comunque deve essere presentato per l'aggiornamento delle varie irregolarità catastali, meglio descritte nella risposta del capitolo numero nove.
