## **RELAZIONE TECNICA DI STIMA**

### **PROC. 11/2025**

TRIBUNALE DI AVELLINO  
 Ufficio Esecuzioni  
 Procedimento n° 11/2025 R.G.E.

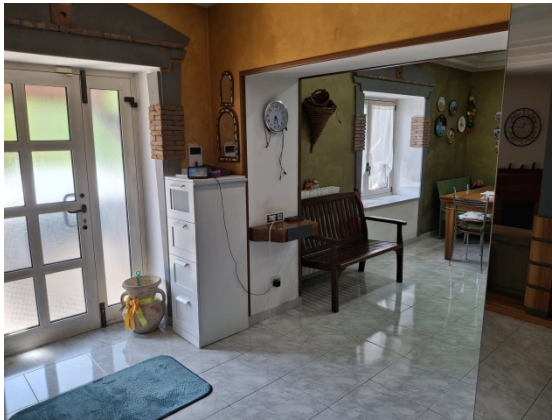
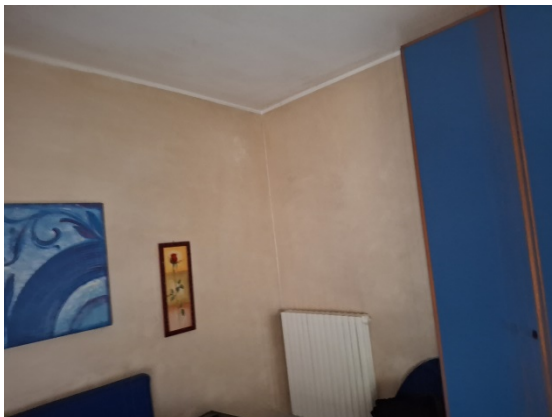
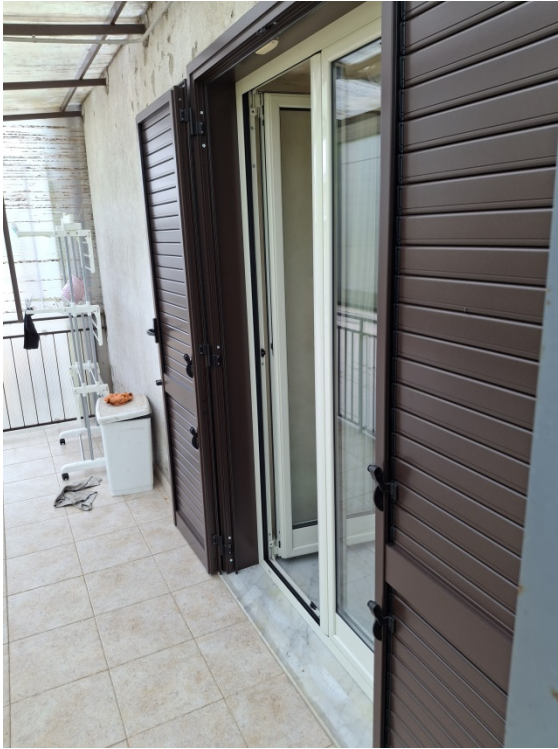
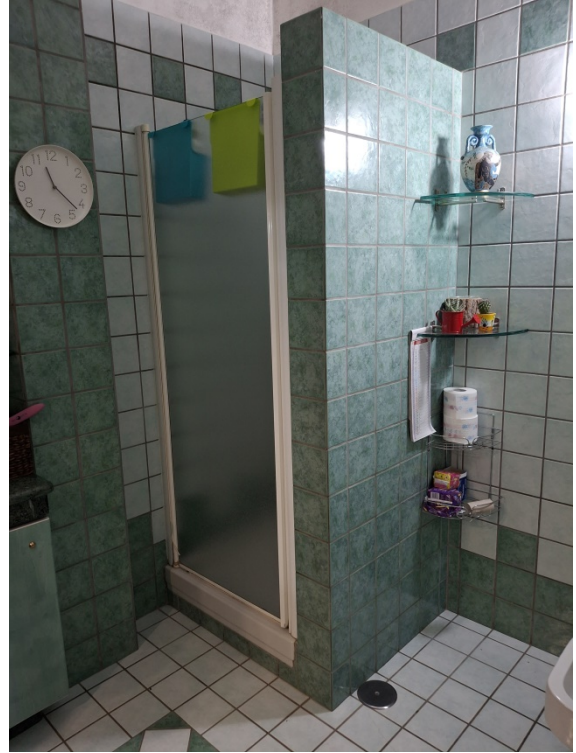
All'interno dell'unità abitativa tutti i vani sono rifiniti con materiali di qualità medio alto.

I pavimenti sono in gres ceramico, gli infissi e le persiane sono in alluminio e i vetri sono con vetri camera.

Le rifiniture delle pareti sono di buona qualità con intonaci e rasature e tinteggiature. Nel vano soggiorno vi è un controsoffitto. Il bagno è composto da una doccia, vaso , lavabo e bidet e le pareti sono completamente rivestite da piastrelle 10x10 a tutta altezza.

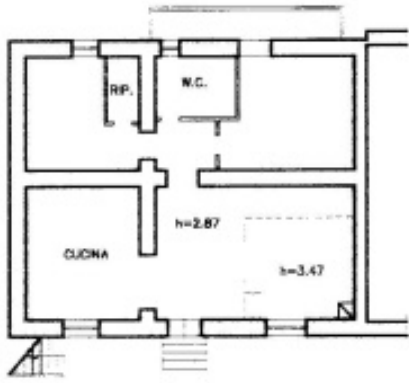
<b>PIANO TERRA</b>			
LIMITE FOGLIO <i>Niederhosen</i>			
ORIENTAMENTO

MINISTERO DELLE FINANZE DIPARTIMENTO DEL TERRITORIO <b>CATASTO EDILIZIO URBANO</b> (RDL 13-4-1939, n. 652)	MOD. AN (CEU) LIRE 300	
Planimetria di u.i.u. in Comune di <u>AVELLINO</u> via <u>TUFAROLE</u> civ.
