TRIBUNALE ORDINARIO DI CATANZARO  
ESECUZIONE IMMOBILIARE

Giudice dell'Esecuzione: Dr. PIERPAOLO VINCELLI

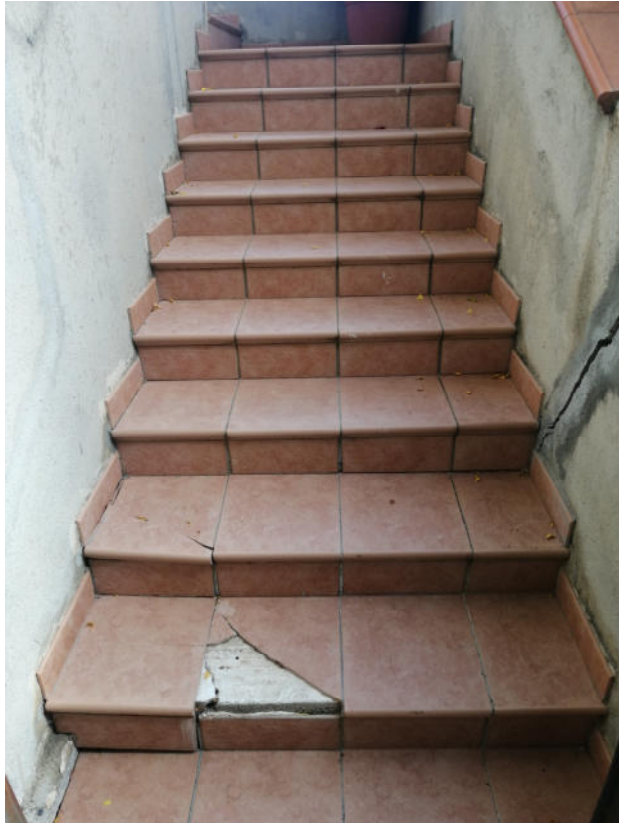
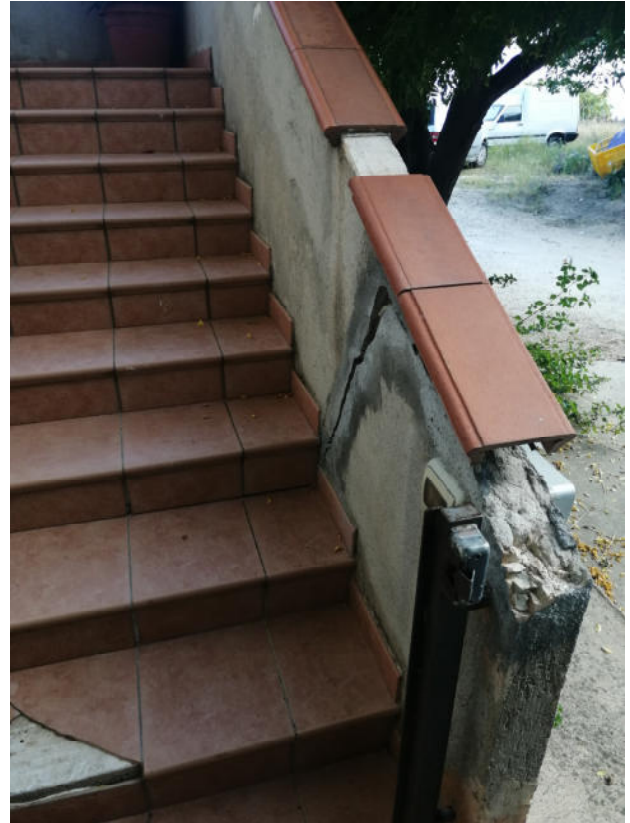
Esternamente si presenta intonacato ma non pitturato e rifinito. Le scalinate che portano all'ingresso dell'abitazione presentano qualche lesione, dovuta probabilmente al movimento del terreno che ne ha scaturito un leggero cedimento strutturale.
