TRIBUNALE ORDINARIO DI PALERMO
Sezione Seconda Civile

Procedimento Civile R.G. n. 10781/2021
Giudice Istruttore Dott. Filippo Lo Presti

C.T.U. Arch. Simona Maria Speciale

CONSULENZA TECNICA D'UFFICIO

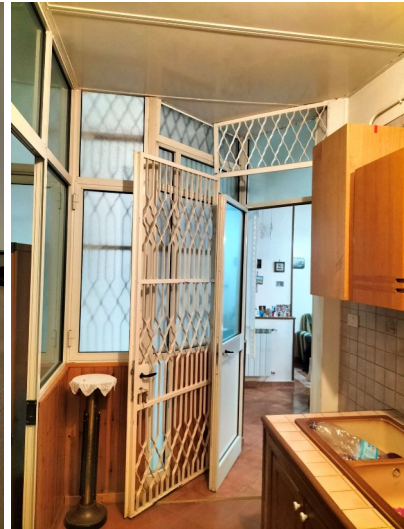
Foto 18 – Porta che mette in comunicazione il vano adibito a sala da pranzo con la veranda

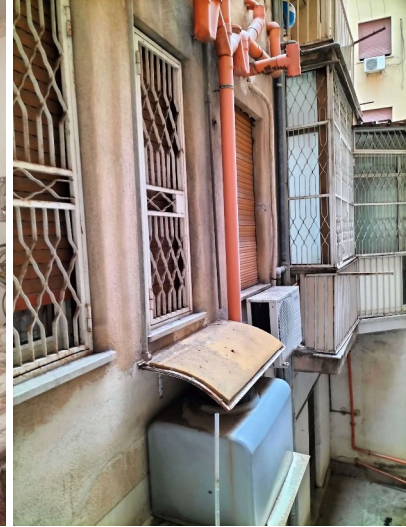
Foto 21 – Colonna di scarico sul pozzo
