TRIBUNALE CIVILE DI FORLÌ

PROCEDIMENTO DI ESECUZIONE IMMOBILIARE

n.92.24 R.G.ES.

LOTTO UNICO: COMPLESSO RICETTIVO - Comune di Cesenatico, viale Giosuè
Carducci 272

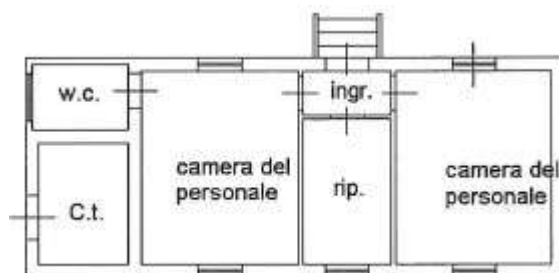
Planimetria Catastale . Piano Terra

Il piano sottostante al subalterno 2 (indicato catastalmente “piano terra”) rappresenta i “*servizi del personale*” definiti al **subalterno 4**.

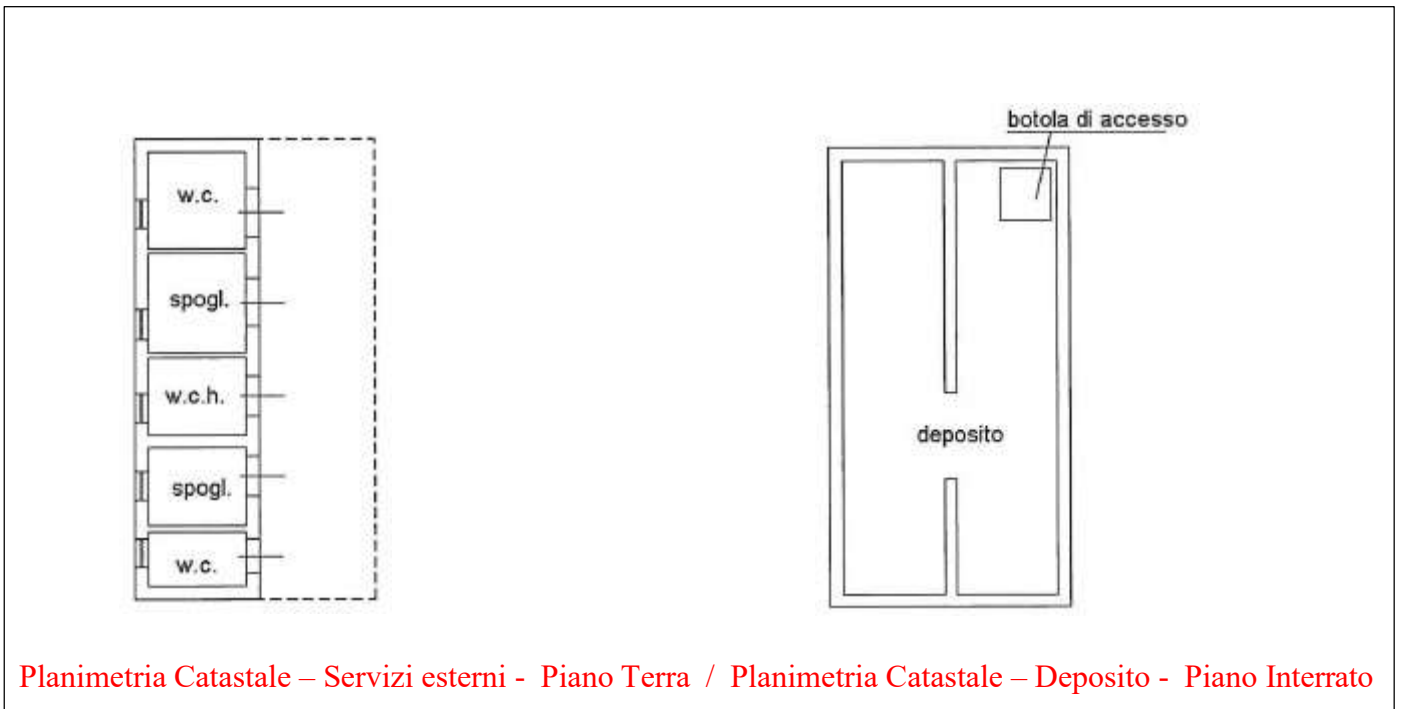
Planimetria Catastale – Servizi esterni - Piano Terra / Planimetria Catastale – Deposito - Piano Interrato

Nell'area esterna un fabbricato distribuito al piano terra contiene i servizi esterni definiti da tre *w.c.* e due *spogliatoi*. Il piano interrato sottostante rappresenta un *deposito* accessibile attraverso una botola.

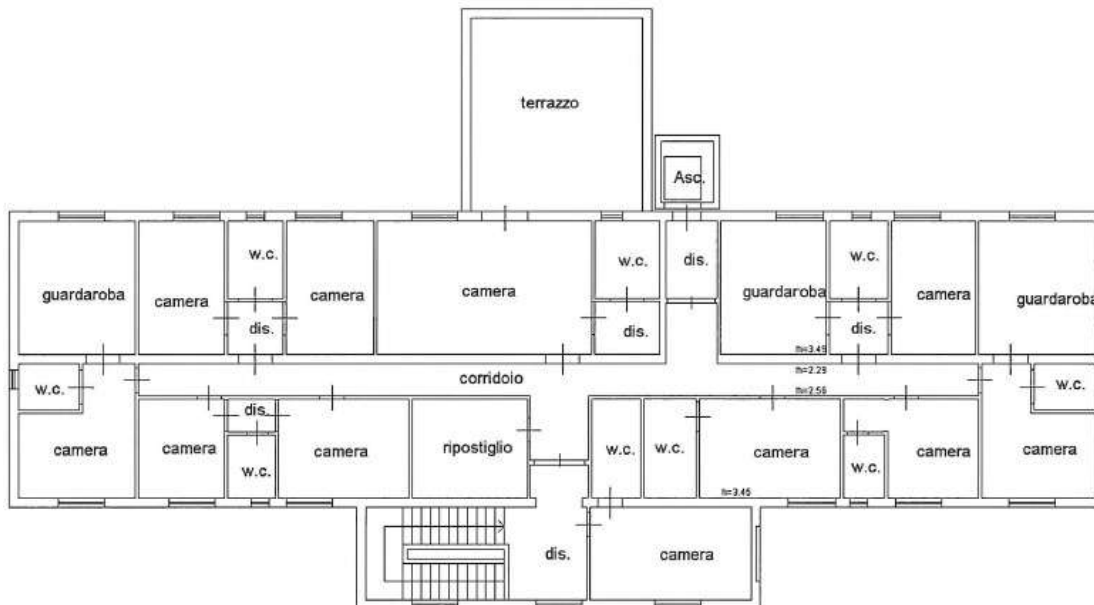
Planimetria Catastale – Casa per ferie - Piano Terzo

PIANTA PIANO TERZO H.m. = 2.90

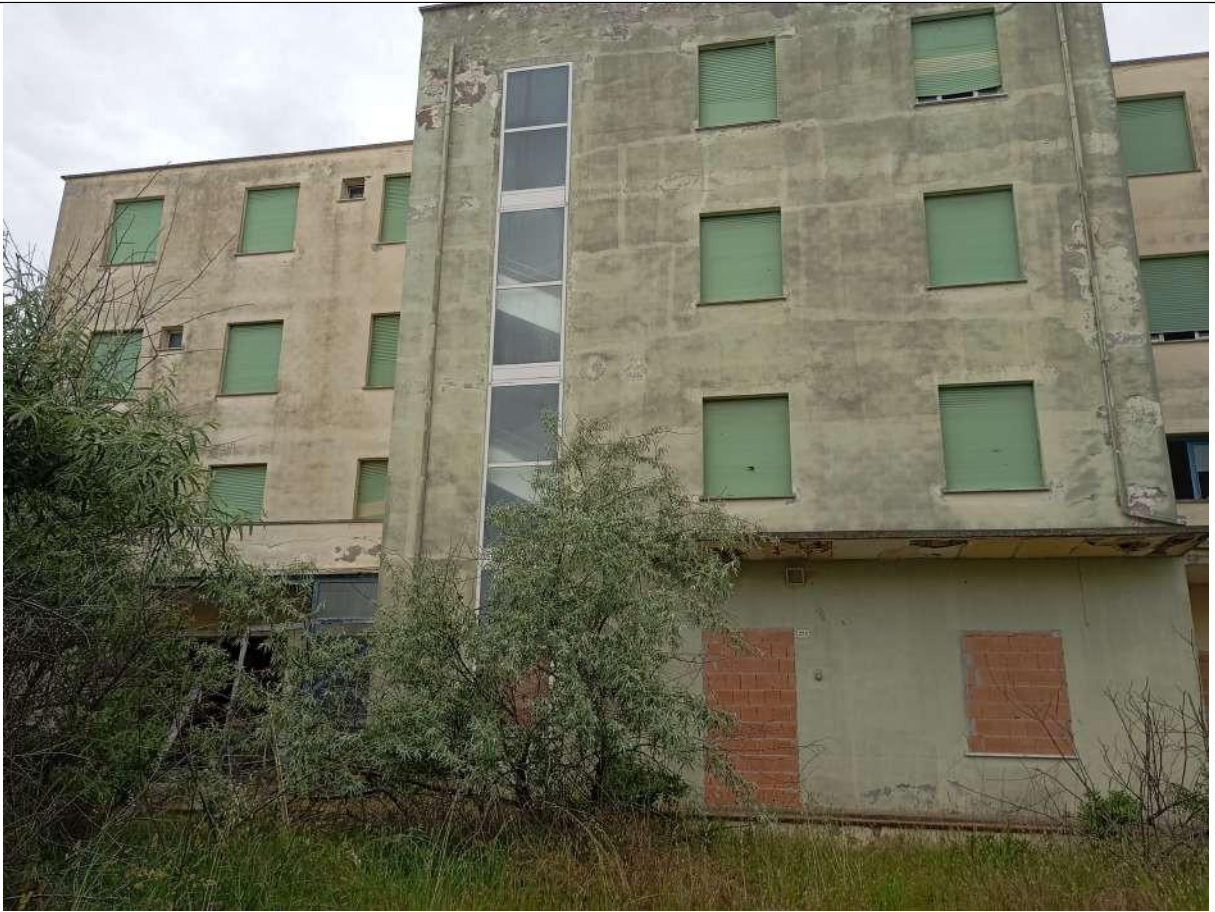
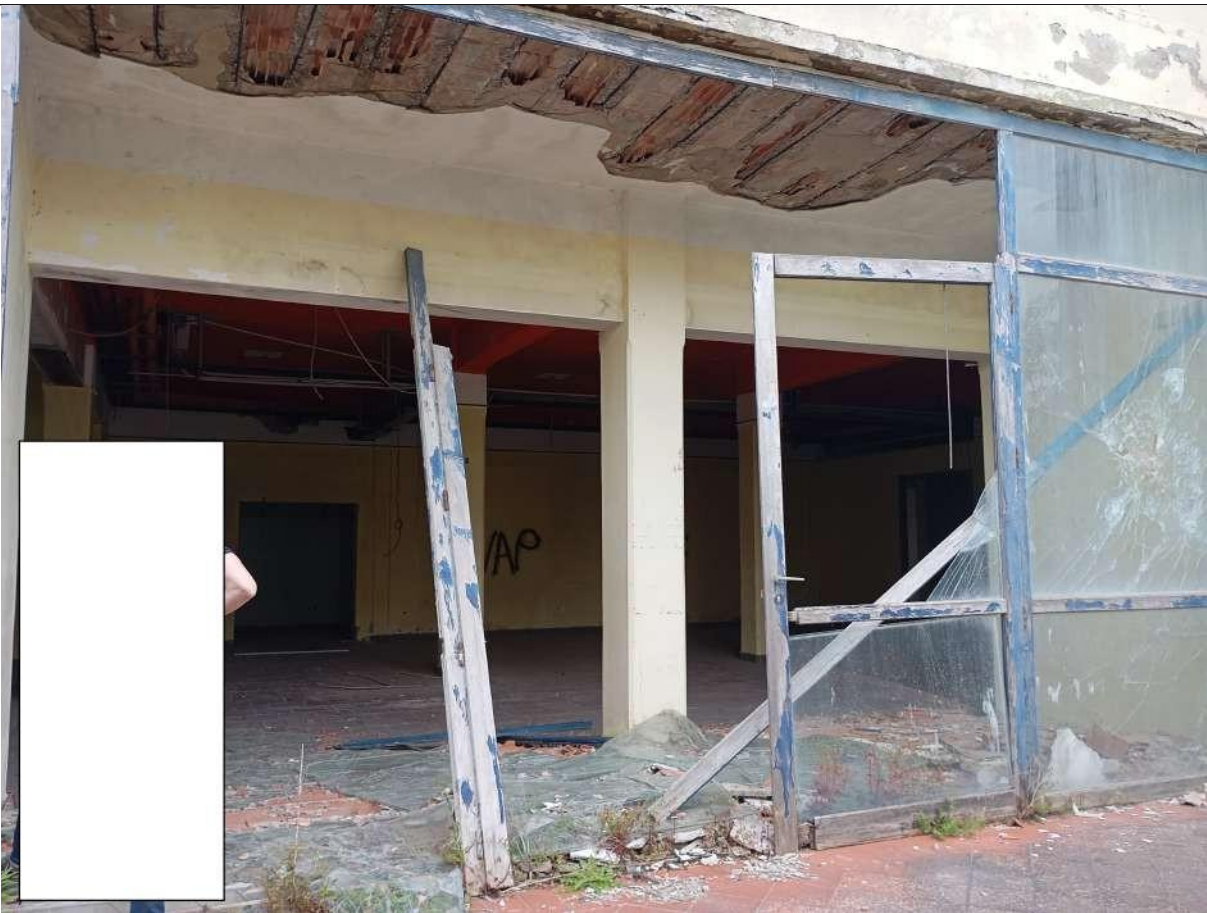
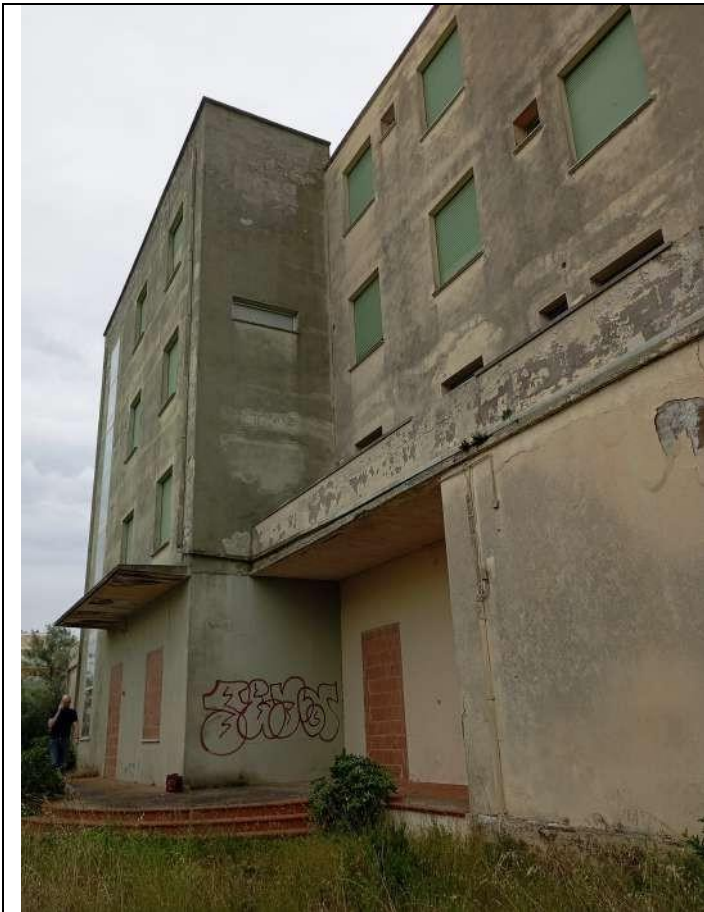
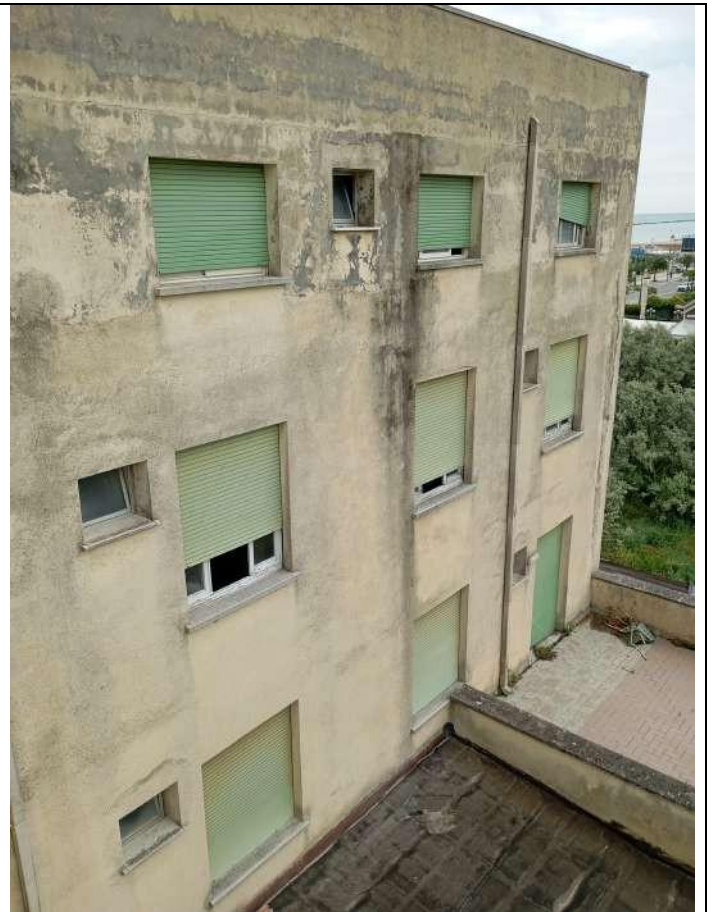
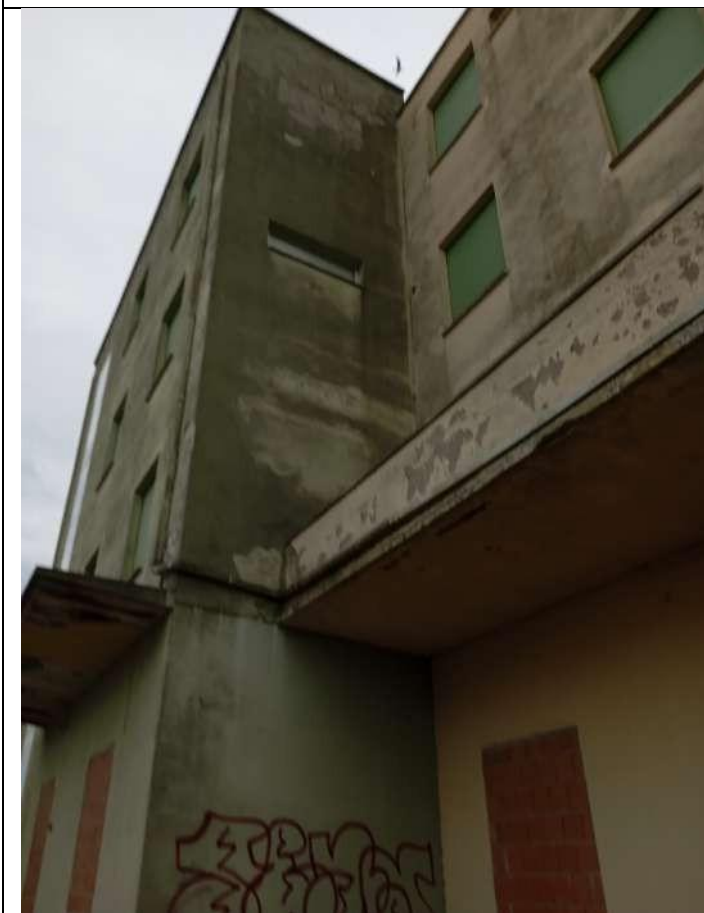
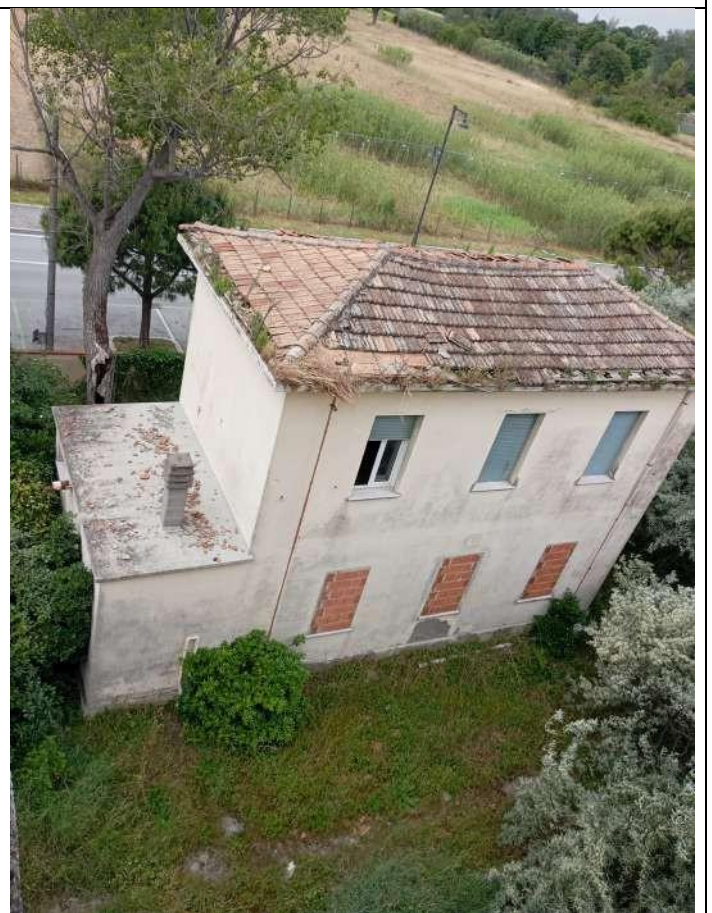
Le fotografie di questa pagina risalgono al 29.05.2025

Oggi l'intera struttura ricettiva, composta da tre fabbricati e di ampie dimensioni (superficie utile⁶ circa mq.1.910), versa in stato di completo abbandono. Durante il primo sopralluogo, eseguito il 29 maggio 2025, la sottoscritta, unitamente al custode nominato e coadiuvata dai Carabinieri di Cesenatico, ha potuto verificare tutti gli spazi dell'edificio principale che risultava interamente e liberamente accessibile a chiunque a seguito dell'abbattimento dei tamponamenti degli ingressi realizzati per impedire l'accesso agli estranei. Tutti gli ingressi a all'edificio erano stati chiusi dalla proprietà con tamponamenti in muratura con l'intento di evitare l'utilizzo del bene ai senza fissa dimora.

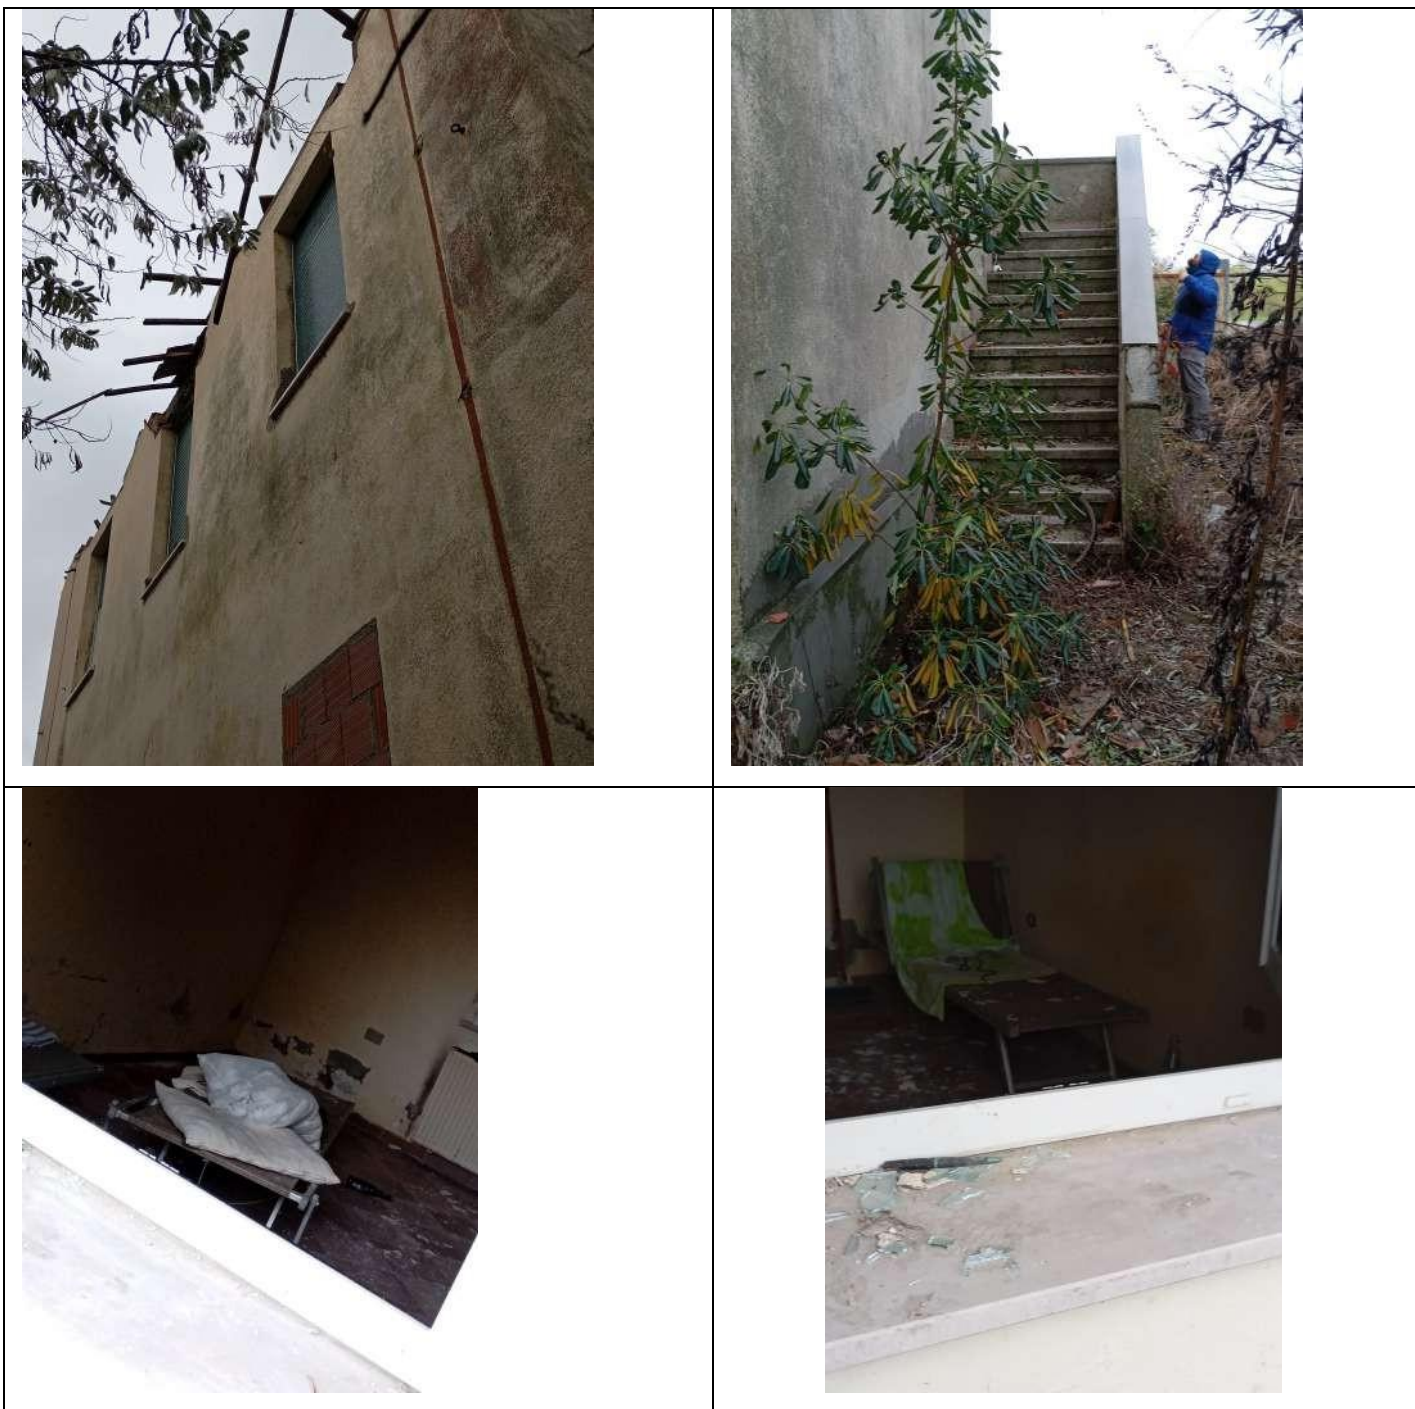
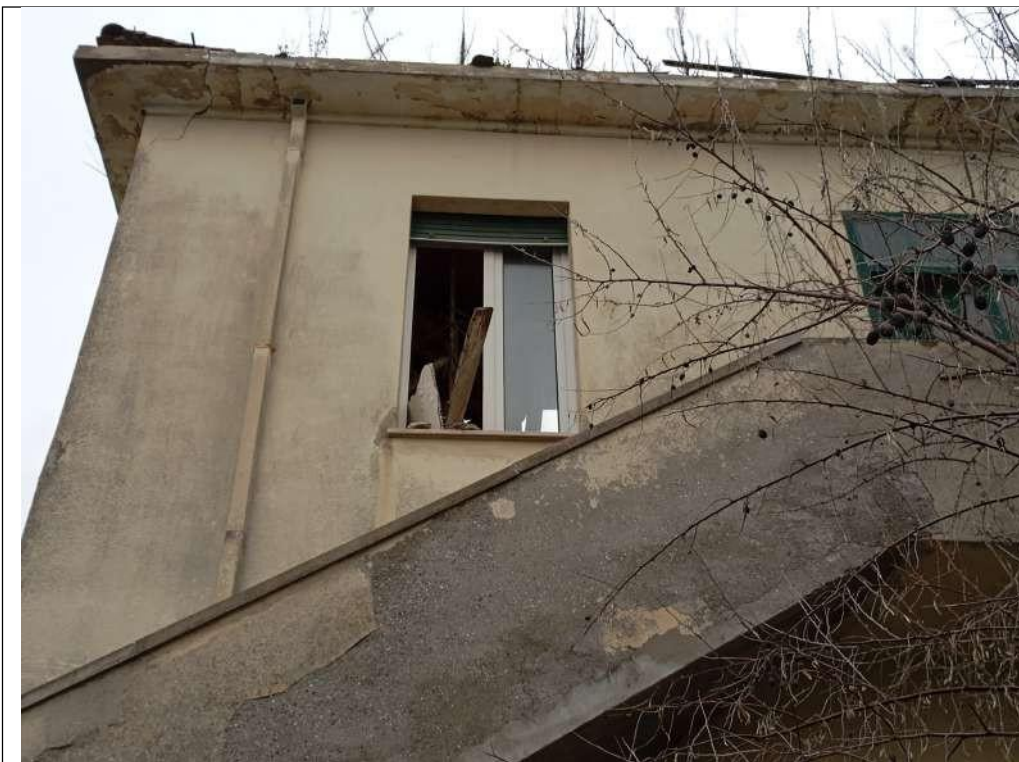
E' stato quindi eseguito un secondo sopralluogo in data 20.11.2025 alla presenza del custode dove la sottoscritta è riuscita a raggiungere gli altri due fabbricati. Il fabbricato abitativo posto sul retro è in pessime condizioni e una parte di tetto (che nel maggio 2025 era ancora integra) è crollata; a causa degli evidenti problemi strutturali dell'edificio e l'accertata presenza di persone che dimorano abusivamente in tale struttura (i tamponamenti sono stati abbattuti anche in questo edificio), la sottoscritta non è entrata all'interno dell'edificio prendendone visione (e verificandone le misure) solamente dall'esterno.

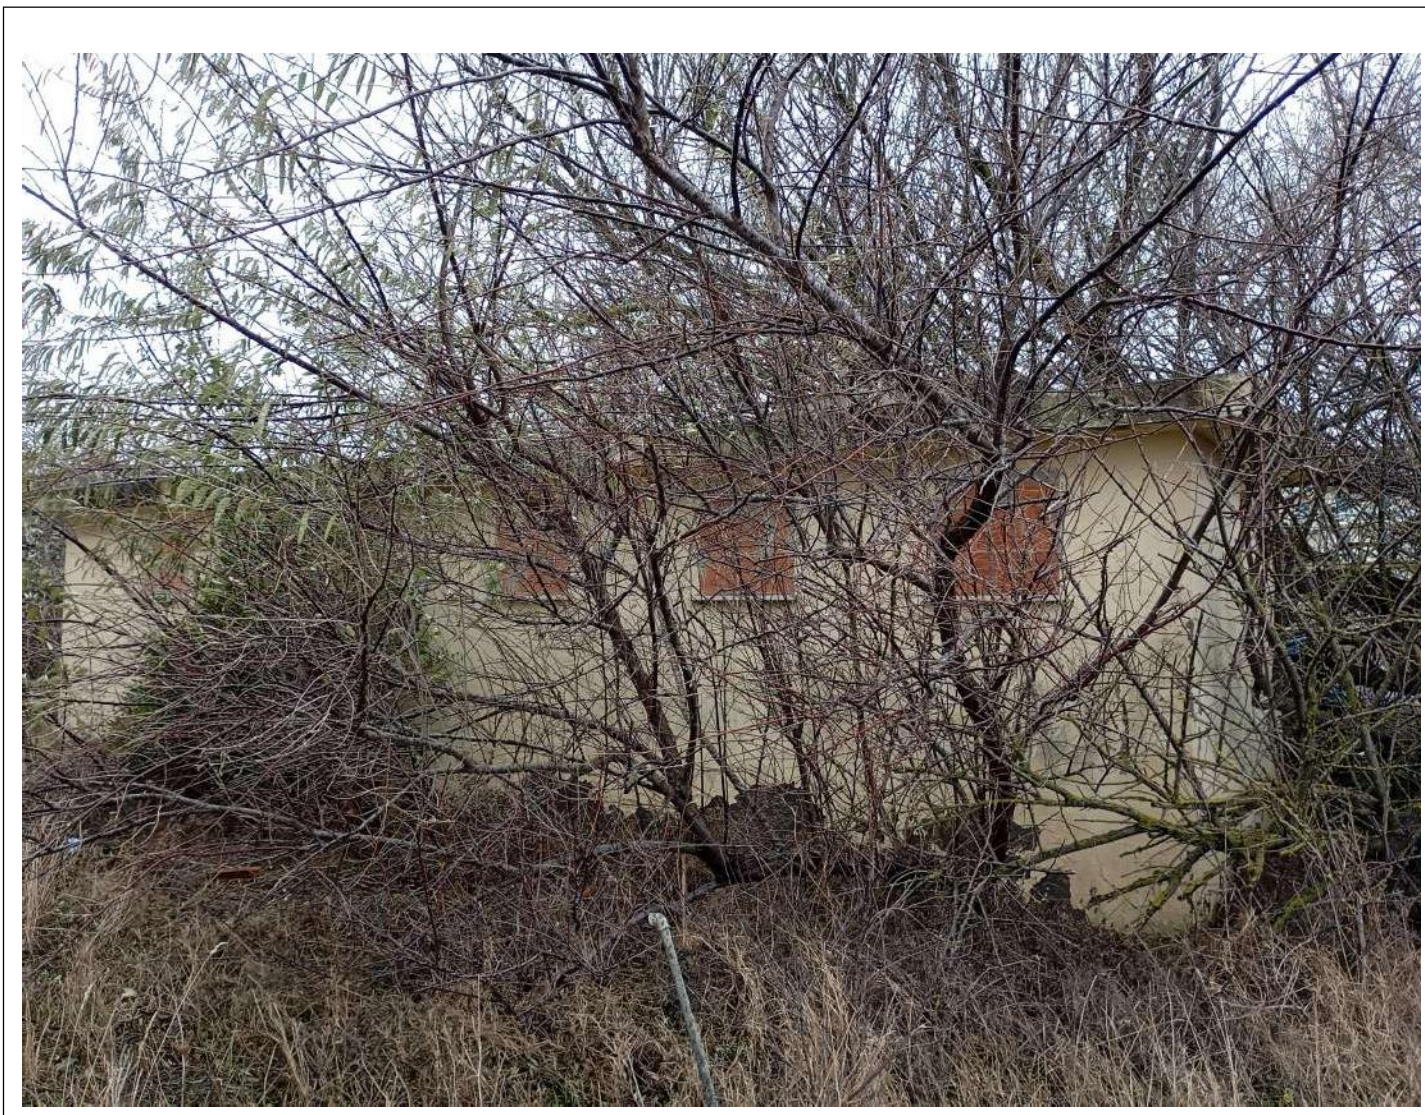
Il terzo fabbricato, un tempo utilizzato a “servizi”, è reso inaccessibile sia dalla fitta vegetazione (che impedisce di arrivare al fronte principale dove si trovano gli ingressi), sia dal tamponamento dei vani finestre che si affacciano sul retro dell’edificio (unica parte visionata e non misurata). Impossibile verificare l’immobile e, soprattutto, ad oggi, è infattibile trovare la “botola” che permetterebbe di scendere al piano sottostante come descritto nelle pratiche edilizie.
