Consulenza Tecnica d'Ufficio  
Procedura N°394/2016 Registro Esecuzioni Immobiliari  
promossa da **B.A.P.R. SOC. COOP. ARL**  
contro

## RELAZIONE DI STIMA

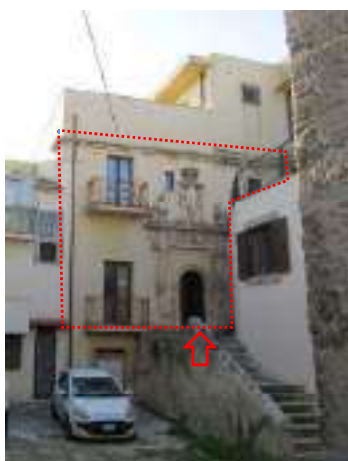
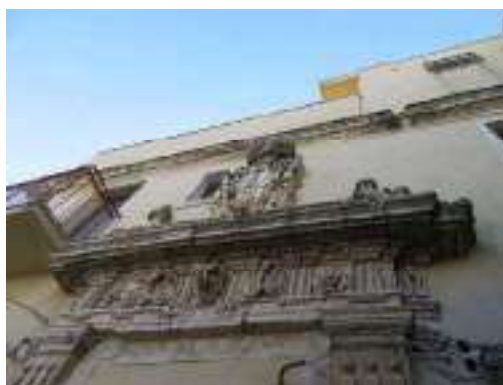
Le facciate dell'unità in oggetto e dell'aggregato di cui è parte risultano intonacate e tinteggiate, con parapetti in ferro non tinteggiati.

La porta di ingresso al bene è un portale architettonico, in pietra intagliata e decorata con fregio centrale. Le aperture del bene relative al servizio igienico A<sub>9</sub>, al vano scala A<sub>1</sub> ed al vano cucina/pranzo A<sub>11</sub> al piano primo presentano cornici e stipiti in pietra, mentre le aperture del vano A<sub>4</sub> al piano terra e del vano A<sub>8</sub> a piano primo, sono predisposte per la posa in opera degli stipiti e delle cornici. L'apertura relativa al servizio igienico presenta altresì griglia di protezione in ferro.

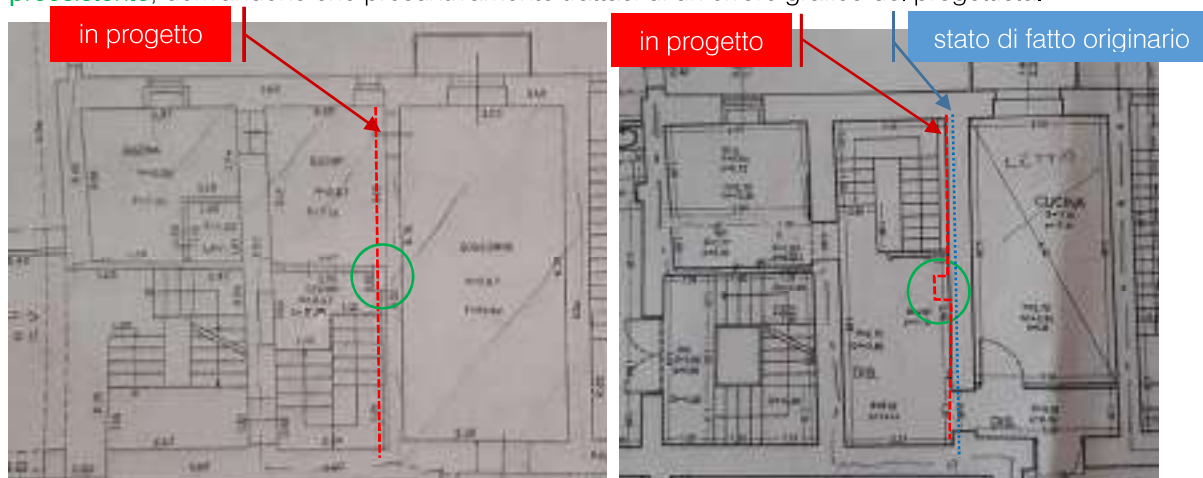
stralcio stato di fatto piano primo alle.to alla c.e. 675/2000  
Esistenza del certificato di agibilità del bene

Il confronto tra la tavola rappresentativa dello stato di fatto allegato alla ce del 2000 e lo stato di progetto finale del 2007 permette di verificare che la parete trasversale mediana era poco spessa e caratterizzata dalla presenza di un pilastro: di fatto la parete risulta ispessita per uno spessore inferiore al **pilastro preesistente**, derivandone che presuntivamente trattasi di un errore grafico del progettista.

stralcio prog. approvato piano primo 2007 all.to alla ce 2000
