RELAZIONE DI CONSULENZA TECNICA DI STIMA

L'unità immobiliare oggetto della presente stima è sita in via San Martino della Battaglia a Brindisi (BR).

L'unità immobiliare è un locale autorimessa di forma rettangolare, di superficie commerciale pari a circa 16 m² ed altezza interna pari a circa 2 metri. Si trova al piano terra di un fabbricato di due piani (terra e interrato) con tetto piano, adibito esclusivamente ad autorimesse, quindi un accessorio del condominio adiacente che contiene 21 box per piano, per un totale di 42 box. Per accedervi occorre percorrere una strada privata asfaltata e dotata di cancello in ferro su via San Martino della Battaglia; il box in oggetto è il quinto da via San Martino della Battaglia.

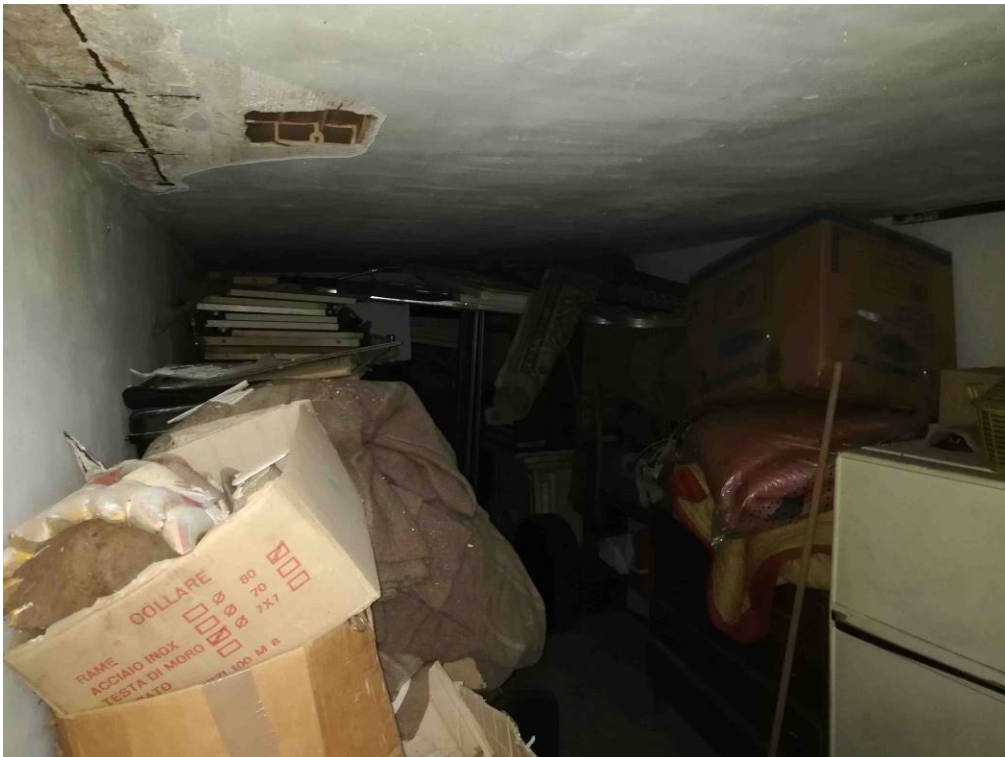
Foto 4: Interno garage

Il solaio del soffitto in una porzione risulta sfondellato (rottura di una pignatta in laterizio e perdita del copriferro per una parte della trave in cemento armato a spessore) a causa probabilmente di una infiltrazione proveniente dal tetto piano soprastante (in corrispondenza del giunto con il fabbricato adiacente). Anche esternamente sopra l'ingresso è presente il distacco del copriferro in corrispondenza della trave di bordo.

L'unità immobiliare è in scarso stato d'uso (oltre alla presenza di infiltrazioni) e attualmente risulta essere occupato da materiale vario accatastato (mobili, scatoloni, ecc.).
