Tribunale di Avellino

**Esecuzione Immobiliare
n° 65/2025 R.G.**

**C.T.U.
Arch. Giovanni Montoro**

**Immobile ubicato in Montoro Superiore (Av)
alla Via Incoronata n°13
e censito catastalmente nel Comune di Montoro
(Av) al Fg. 13 part.lla 104 sub 1**

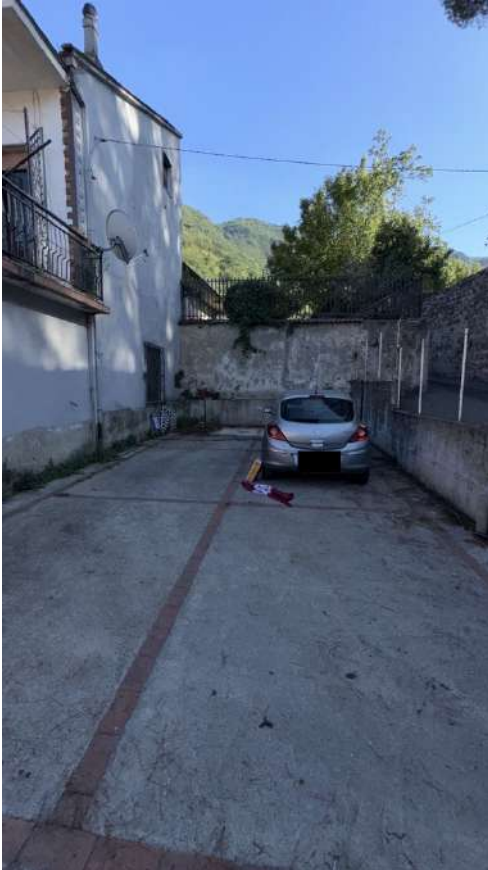
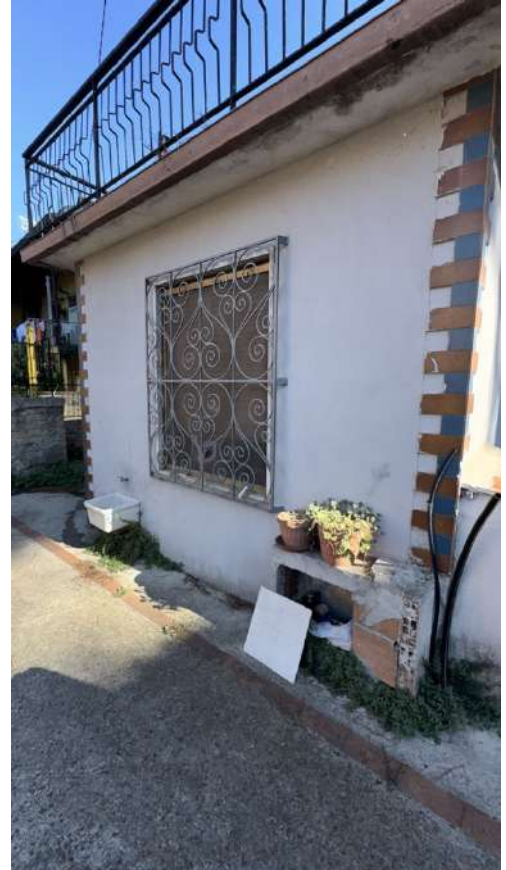
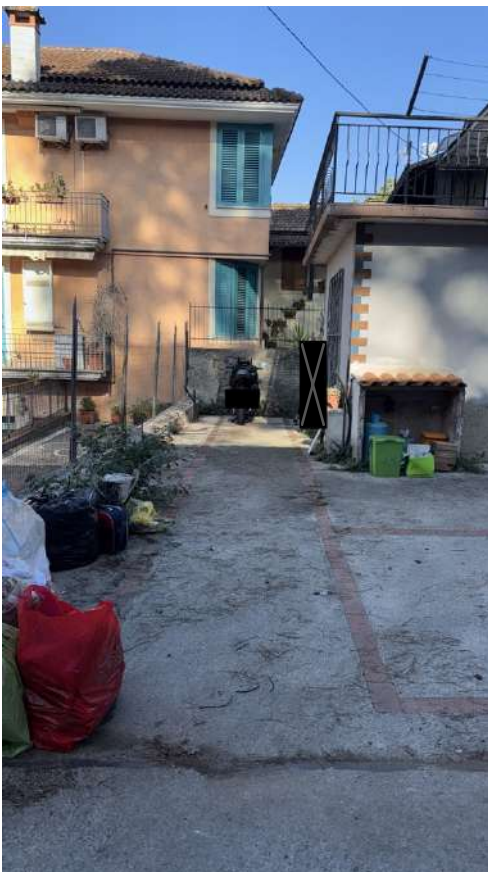
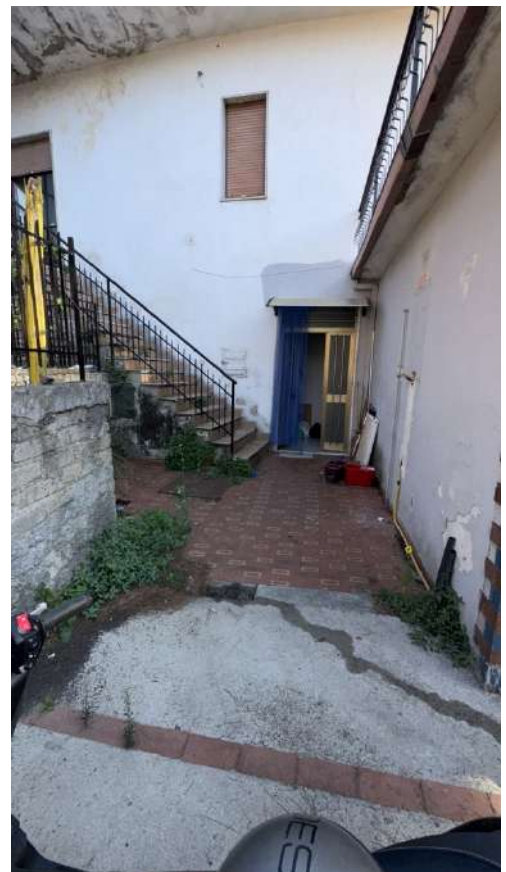
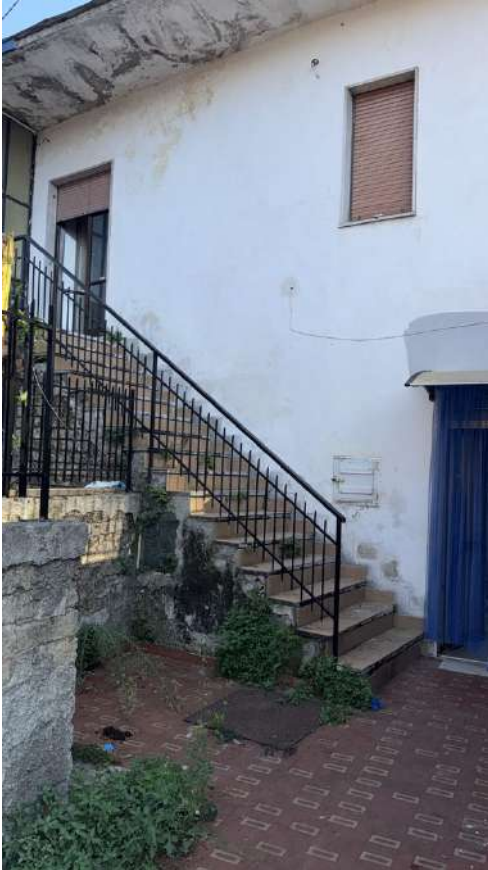
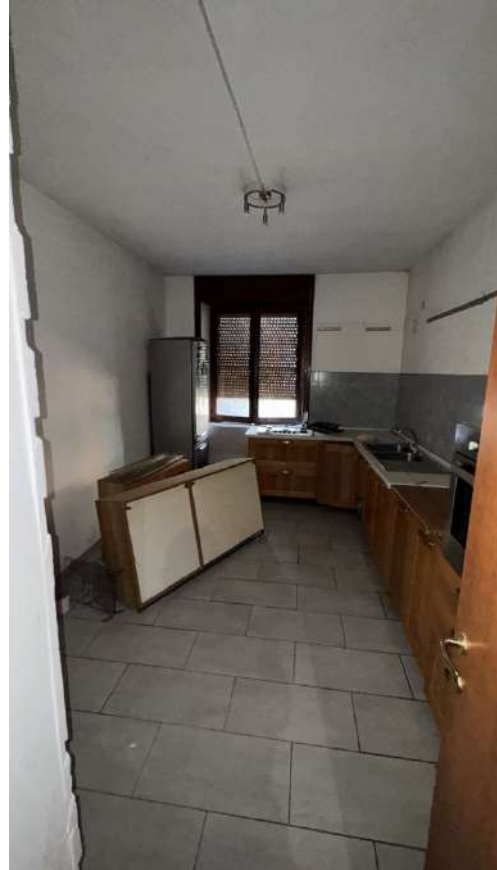
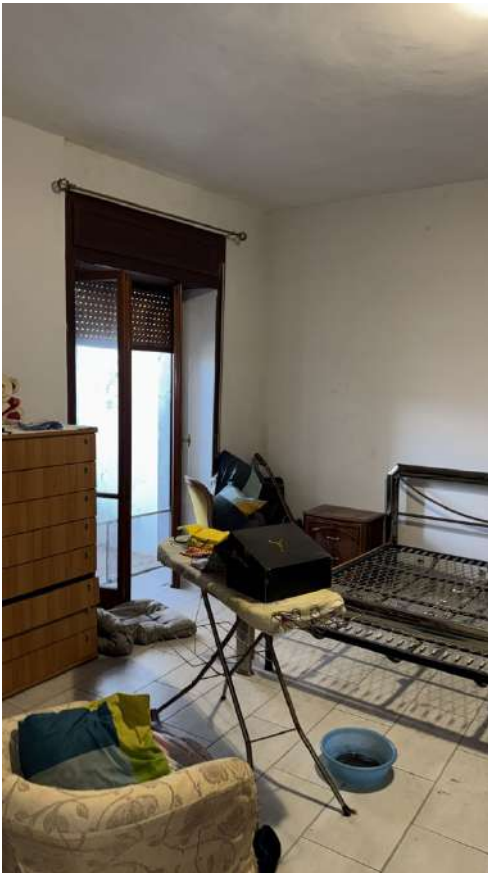
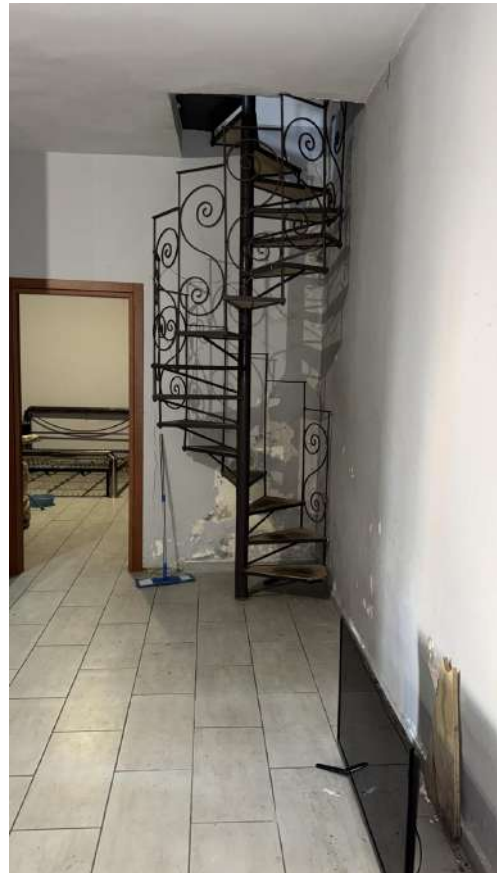
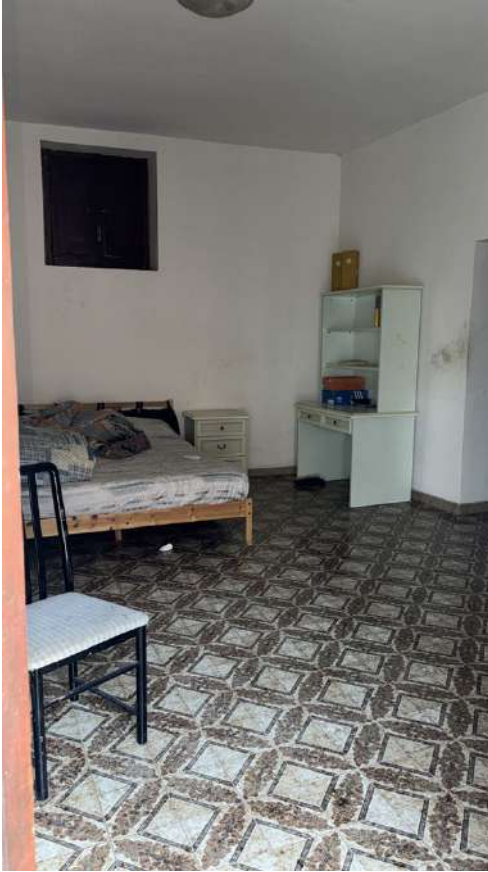
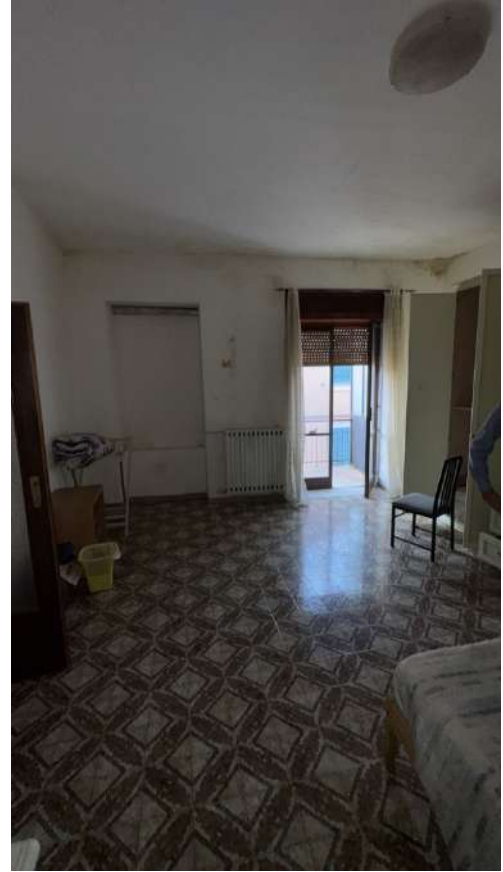
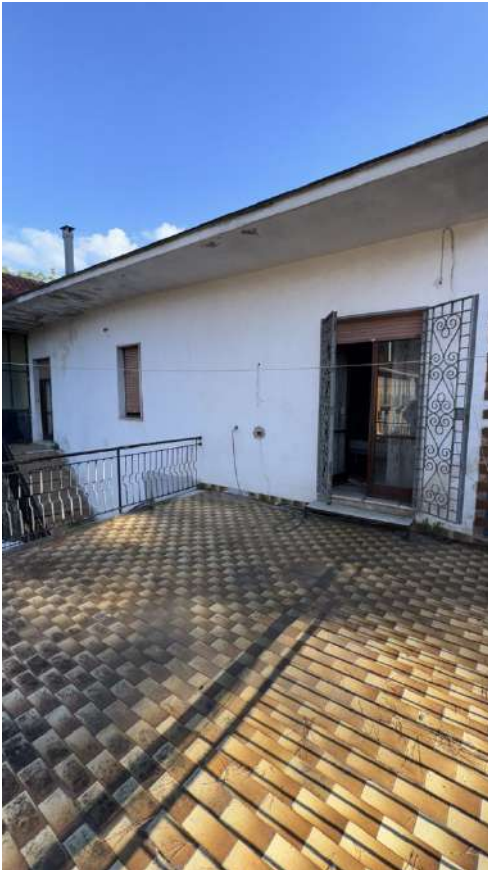
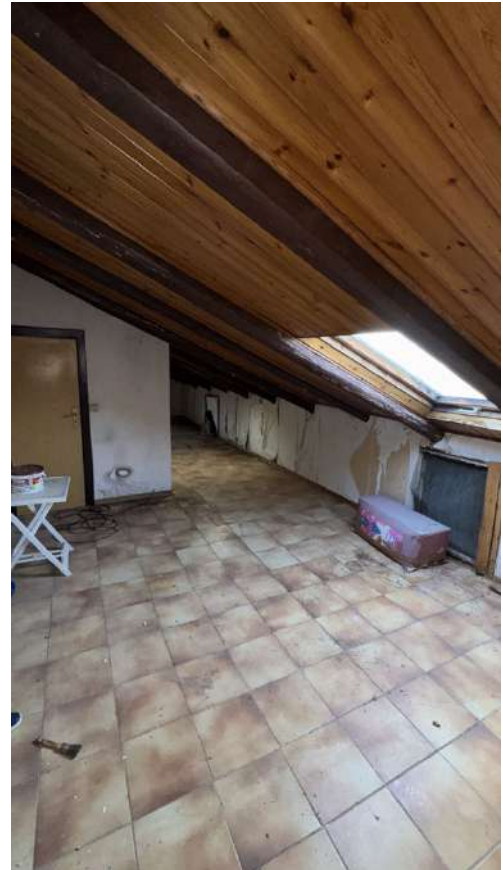
- buona esposizione sull'asse eliotermico, discreta illuminazione naturale degli ambienti, rifiniture interne in stato di abbandono ed esterne in cattivo stato;

- porta di ingresso in alluminio;
- area esterna viabilità e posti auto disponibili;
- stato conservativo e manutentivo: vecchia costruzione, in cattivo stato manutentivo;

- principali servizi offerti nel raggio di 5 km: Farmacia, negozi al dettaglio, banca, ristoranti, scuola materna, elementare e asilo nido;
- le pareti interne sono finite con intonaco civile in stato di degrado;

- pavimenti sono in gres porcellanato;
- gli elementi scaldanti sono costituiti da termosifonoi in ghisa;
- l'appartamento risulta fornito di impianto elettrico in stato da revisionare e non a norma;
