CONSULENZA TECNICA D'UFFICIO

Relazione estimativa immobili

LIQUIDAZIONE GIUDIZIALE N. 47/2024

VNCC SRL

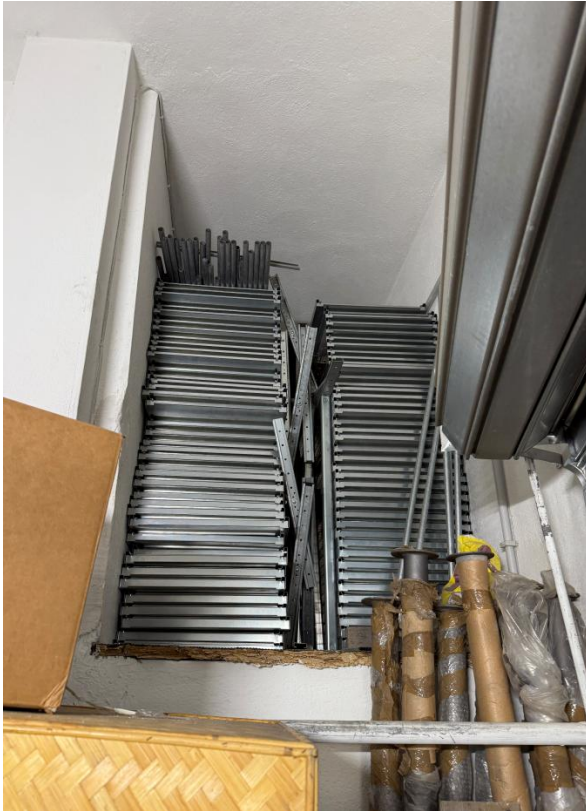
Durante il sopralluogo è stato rilevato l'utilizzo di uno spazio di circa 2 mq, situato sopra il solaio dell'atrio compreso tra il vano scala e il vano ascensore, con accesso esclusivo dal subalterno 29. Questo spazio, posto a un'altezza di circa 2,30 m dal piano di calpestio, è attualmente adibito a deposito di materiale metallico. Sul lato opposto, in corrispondenza della porta antipanico che conduce al vano scala e all'ascensore, si osserva una chiusura in graticcio metallico, ben visibile dall'esterno (**Allegato n. 4 - Documentazione fotografica**).

Vista dall'interno

Sulla base della documentazione acquisita e della continuità riscontrata tra gli atti di provenienza e i precedenti passaggi di proprietà, si ritiene che l'attuale conformazione del box (sub. 29), già censito al Catasto Fabbricati e coerente con la relativa planimetria catastale, sia regolarizzabile da un punto di vista edilizio ed urbanistico tramite pratica edilizia di "Mancata CILA" ai sensi dell'art. 6-bis del D.P.R. 380/2001. La sanatoria risulta tecnicamente ammissibile in quanto si tratta di opere interne non strutturali che non implicano variazioni di volume né cambi di destinazione d'uso, ed appaiono conformi sia allo stato di fatto che ai dati catastali.

A seguito della regolarizzazione edilizia, sarà necessario presentare la Segnalazione certificata di agibilità per il medesimo box (sub. 29), conforme alla planimetria catastale e in ottemperanza al D.Lgs. 222/2016, previa verifica dei requisiti previsti. A tal fine la pratica dovrà essere integrata da una Dichiarazione di rispondenza dell'impianto elettrico, rilasciata da una ditta abilitata ai sensi del D.M. 37/2008.

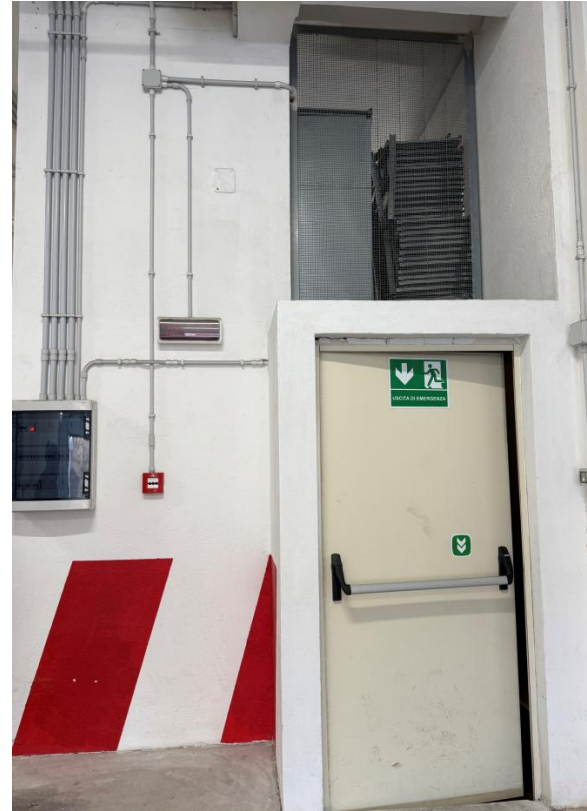
Vista dall'esterno del vano ascensore
