Tribunale di Fermo  
Cancelleria Esecuzioni Immobiliari  
Giudice Dott.ssa Milena Palmisano  
Procedimento di Esecuzione Immobiliare N. 12/2024 R.G.E.

INTEGRAZIONE ALLA PERIZIA DEL CONSULENTE TECNICO D'UFFICIO  
IN SEGUITO ALL'UDIENZA DEL 01/04/2025

Redatta da:  
ing. Caterina Manfrini  
Via Costa n. 390  
63822 Porto San Giorgio (FM)  
email: [caterina.manfrini@ingpec.eu](mailto:caterina.manfrini@ingpec.eu)

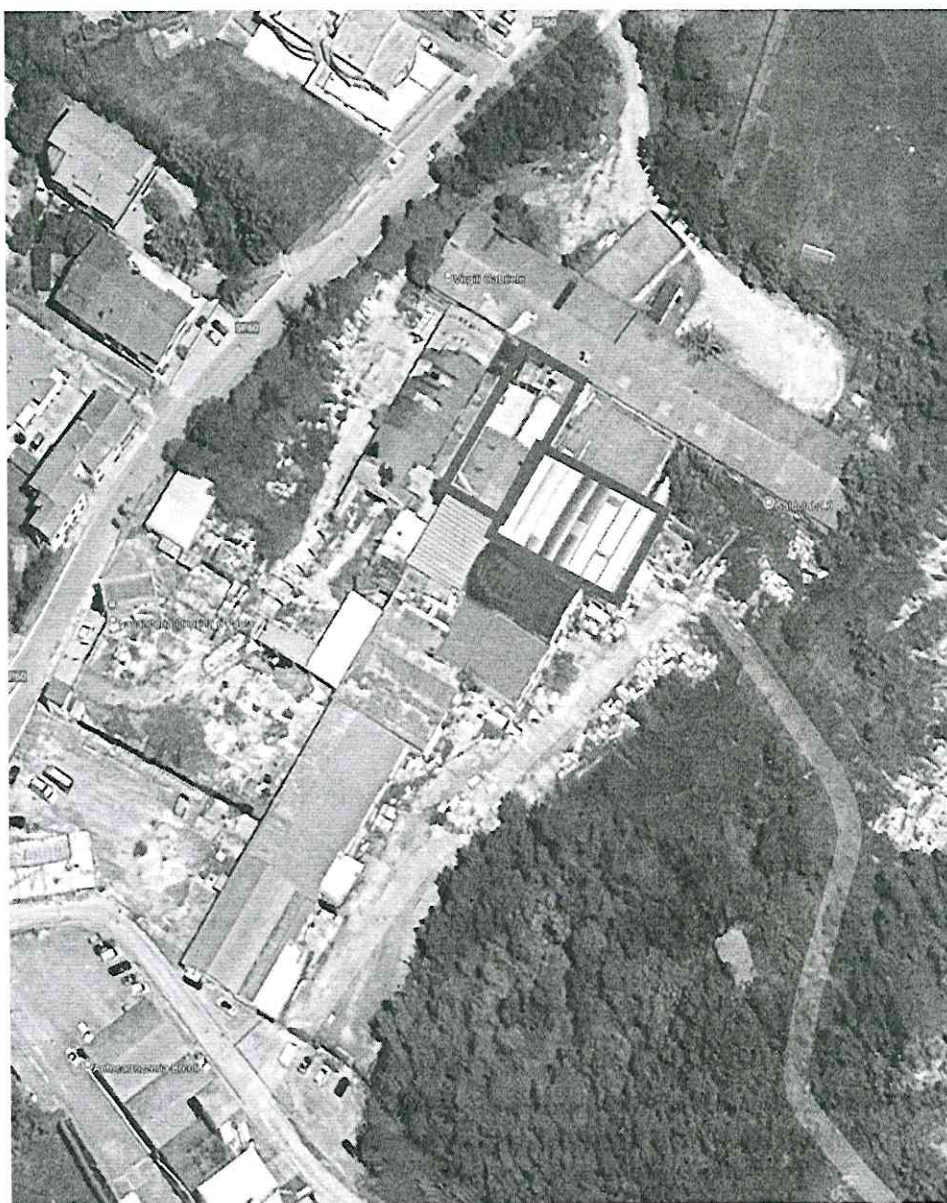
**Dal sopralluogo effettuato con ditta specializzata alla rimozione di materiale contenente amianto \_\_\_\_\_, nella persona del tecnico ed amministratore \_\_\_\_\_, si è appurato in loco che ciascuna delle unità immobiliari in pignoramento, nello specifico quindi anche il subalterno 11, presenta un autonomo sistema di copertura, svincolato dalle altre unità contigue, con altezza e tipologia differenti.**

A sostegno di ciò, si riporta anche una foto satellitare dell'intero complesso, in cui sono ben visibili le varie coperture indipendenti tra di loro; in rosso sono state indicate le unità immobiliari oggetto di pignoramento.

Il sopralluogo in loco ha quindi confermato che la copertura del subalterno 11 (l'unica dei beni pignorati che allo stato dei luoghi presenta cemento/amianto), è svincolata dalle altre adiacenti e che si può procedere con lo smaltimento della sola copertura corrispondente al subalterno sopracitato senza coinvolgere le altre unità immobiliari adiacenti.

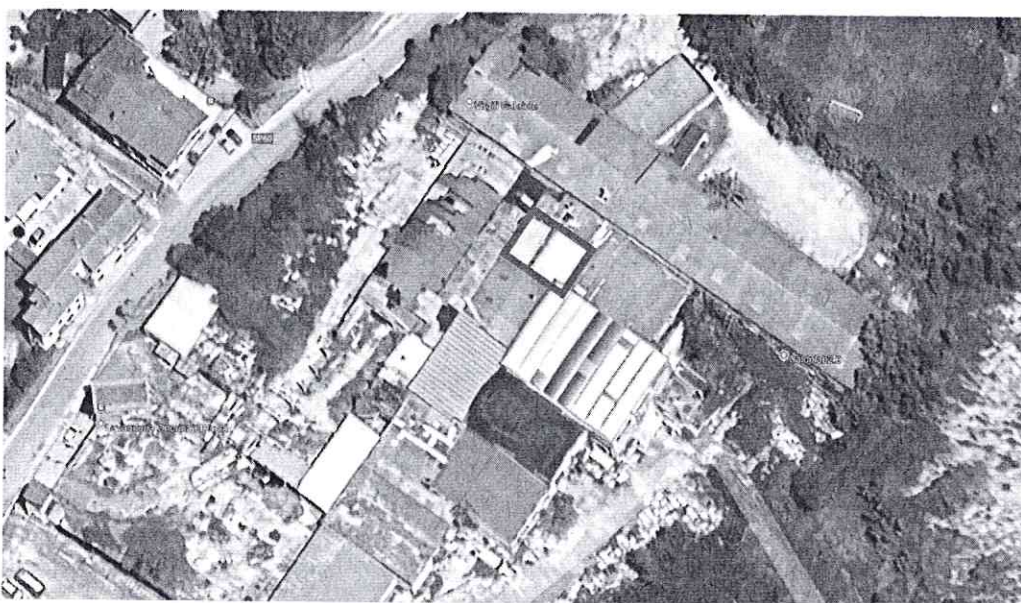
Durante il sopralluogo, la ditta incaricata ha evidenziato la presenza di una porzione di copertura con lamiera (esternamente di colore bianco) che viene indicata in rosso nella seguente immagine satellitare, a differenza della restante parte, di eternit.

Tale porzione in lamiera dovrà essere quindi esclusa dal conteggio della superficie da smaltire, ma si terrà conto del relativo importo di smontaggio e rimontaggio per consentire lo smaltimento dell'eternit adiacente.

- importo smontaggio e rimontaggio copertura in lamiera per consentire lo smaltimento dell'amianto delle altre coperture adiacenti:

per 135 mq (copertura in lamiera) = 2.430,00 € (in aggiunta per la presenza di porzione in lamiera)
