# TRIBUNALE CIVILE DI PERUGIA

## PERIZIA GIUDIZIARIA

Nella Esecuzione Immobiliare n. 196/2024 R.G. Es. promossa da:

Come già riportato nell'estratto dell'Atto di Pignoramento a firma dell'Avv. Malizia, i beni oggetto di stima consistono in un appartamento posto al piano primo di una palazzina con altro appartamento al piano terra, a confine con altro immobile di proprietà di terzi, il tutto posto all'interno della frazione di Costano, Comune di Bastia Umbra (PG) alla Via Santa Lucia n. 11.

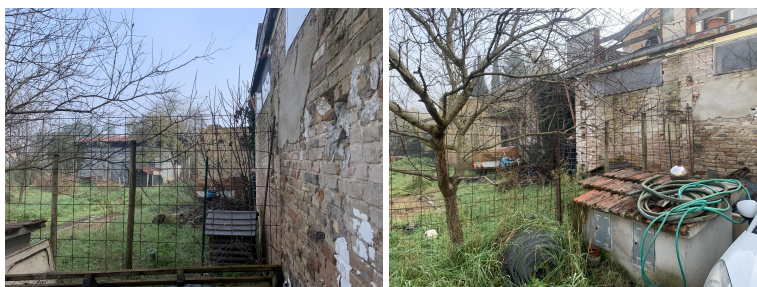
Al momento dell'accesso sul posto, era visibile solo una traccia della presenza del manufatto a confine con la muratura del limitrofo stabile.
