# RELAZIONE PER CONSULENZA TECNICA D'UFFICIO

DEL TRIBUNALE DI NAPOLI NEL PROCEDIMENTO R.G.E. N° 323 /23

Il cespite pignorato, oggetto della presente stima, si trova nel Comune di Pozzuoli (NA) in via Montenuovo Licola Patria n. 136 (già via Domitiana Km 15,500, fa parte del "Parco La Giara", un complesso a vocazione turistica, costituito da villette ad uso ricettivo e da due edifici, denominati A e B ad uso abitativo. Il Parco è stato edificato a partire dal 1968 con regolare licenza edilizia.

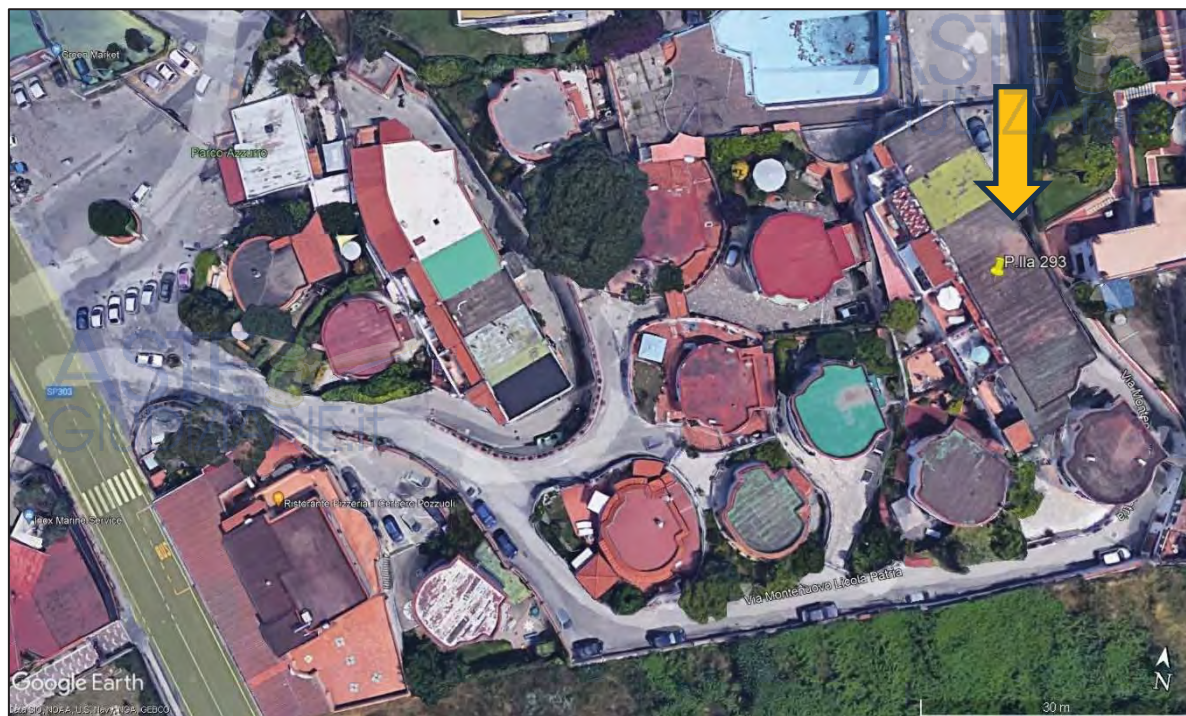
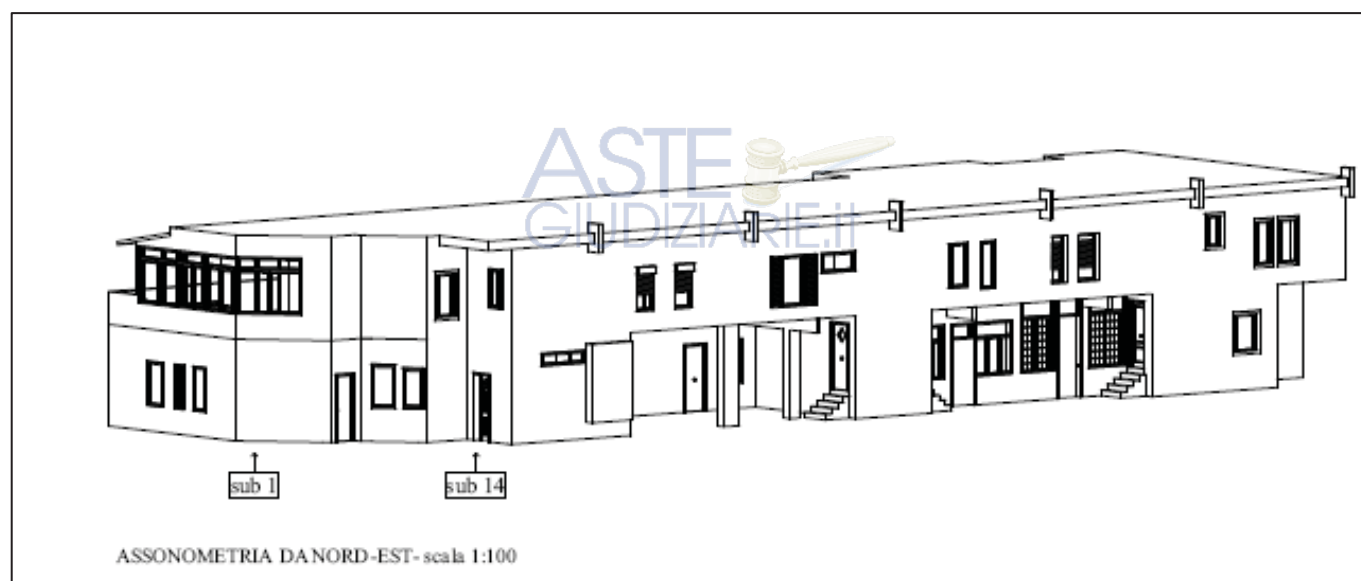
Il lastrico solare è di lapillo battuto rifinito superiormente da fogli di guaina in bitutene.

Le facciate sono rifinite con intonaco civile e tinteggiatura finale. Sebbene l'edificio non necessiti di interventi di manutenzione nell'immediato, sono state rilevate in più punti, tracce consistenti di umidità sulle pareti.

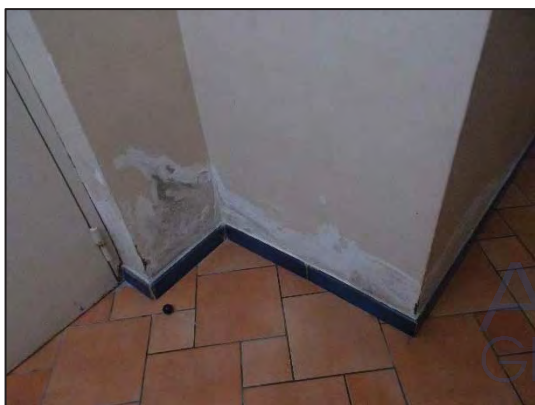
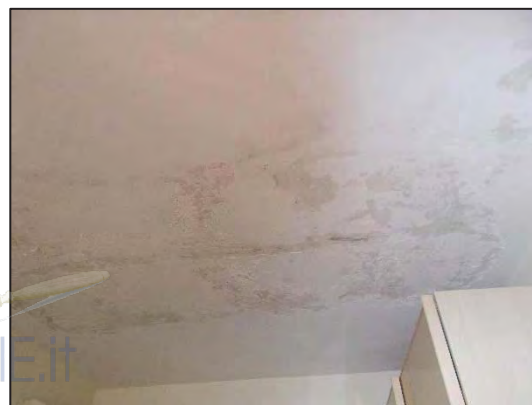
L'immobile è ben conservato eccezion fatta per piccole tracce di umidità ai lati della porta di ingresso e per i soffitti delle stanze a piano terra poste al di sotto della balconata. Su questi ultimi, sono presenti le tracce di una copiosa infiltrazione di acqua che è stata riparata già da diverso tempo, infatti, lo strato superficiale delle pitture è screpolato e tende a sfarinare proprio perché ormai è asciutto; definitivamente si tratta esclusivamente di rimuovere il vecchio strato e ritinteggiare.

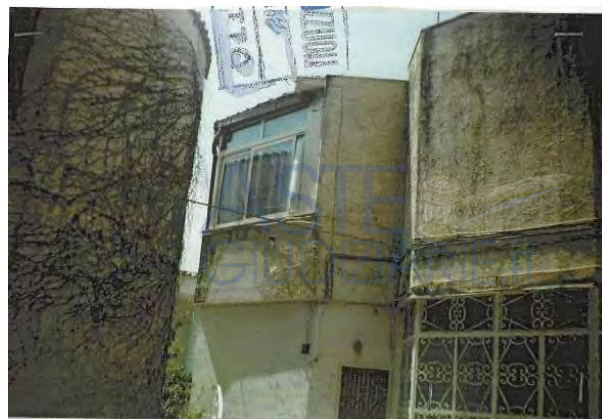
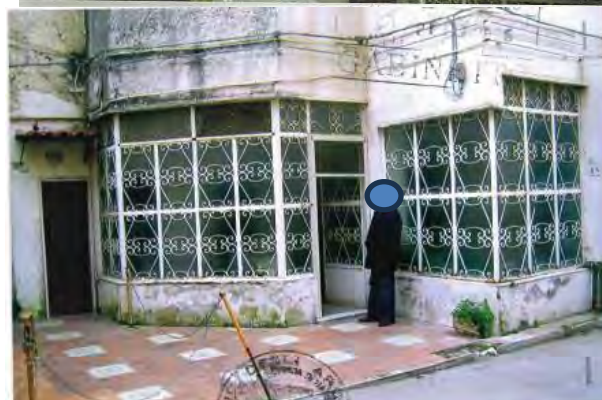
Ampliamenti e modifiche in facciata condonati

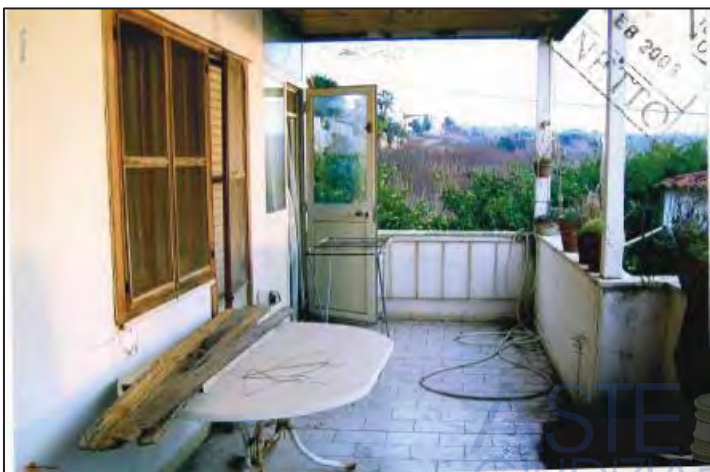
- o Ampliamento della veranda tramite l'aggiunta di un ulteriore corpo che lambisce il parapetto e al quale si accede esclusivamente dal balcone
- o Sostituzione e spostamento degli infissi della facciata Sud, le porta-finestra sono state sostituite da balconi a due ante diversi per dimensione e posizione. Le finestre preesistenti sulle altre facciate sono state sostituite con infissi di dimensioni diverse.
- o Disposizione degli ambienti interni non congruente con il progetto presentato

Infissi originari; in fondo è visibile la tettoia che fu rimossa prima dell'inizio dei lavori; al suo posto è stata realizzata un'ulteriore veranda

Le opere che hanno apportato modifiche delle facciate si **configurano come abusi edilizi** e, pertanto **non sono sanabili**; le difformità interne invece sono assentibili ma devono essere regolarizzate.
