***Tribunale di Palermo***  
***Sezione VI Civile - Esecuzioni Immobiliari***  
***G. Es. Dr.ssa Maria Cristina La Barbera***  
***Relazione di consulenza tecnica di ufficio***  
***Esecuzione immobiliare R.G. Es. 272-2022***

***RELAZIONE DI CONSULENZA TECNICA D'UFFICIO***  
***LOTTO A***

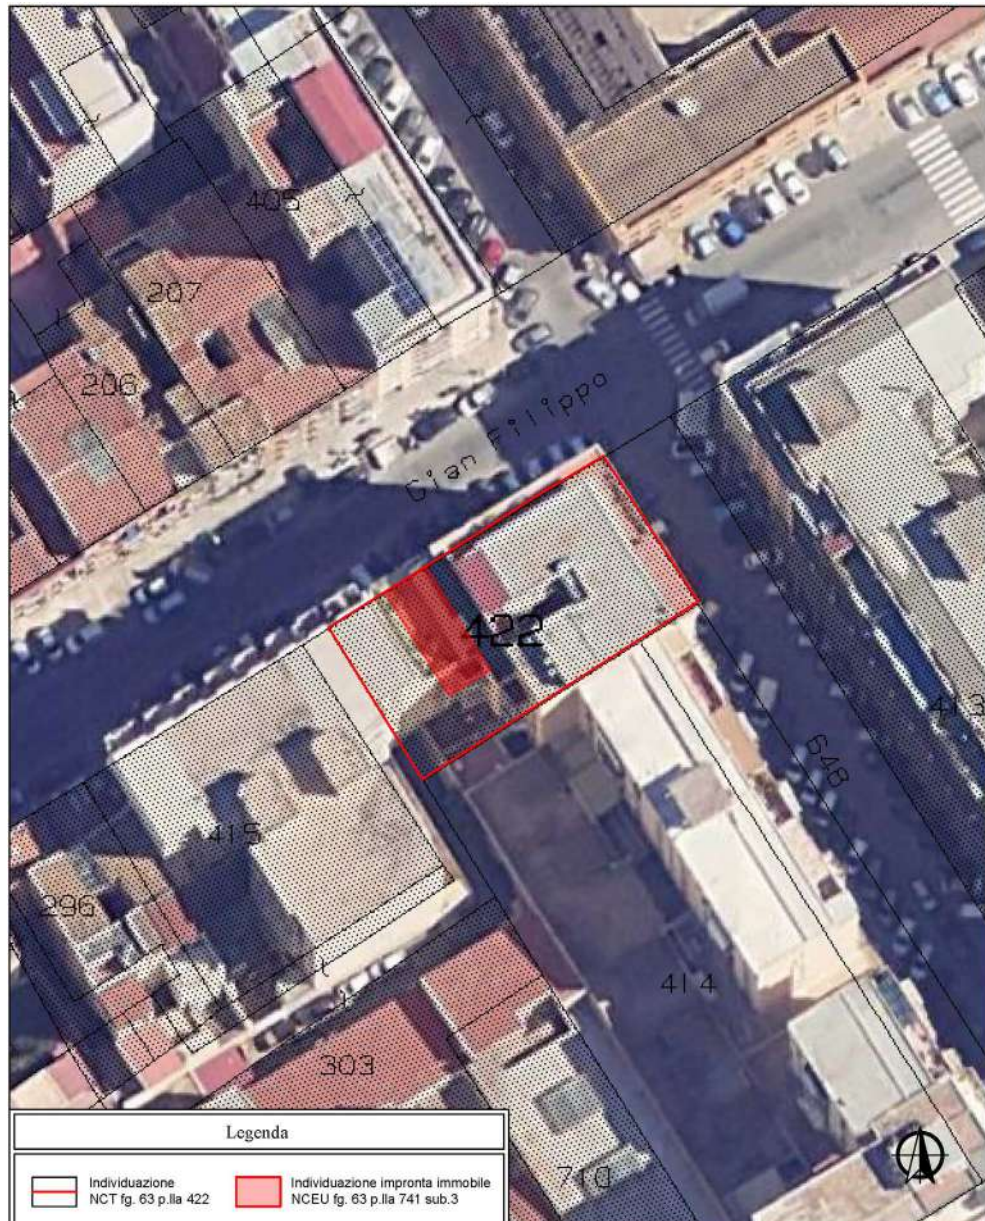
Di seguito si riporta uno stralcio della sovrapposizione tra la fotografia satellitare (fonte Google Earth) e l'estratto della mappa catastale corrispondente, con l'indicazione della particella su cui insiste il bene pignorato, costituente il Lotto A, identificato al Nuovo Catasto Terreni al foglio 63, particella 422 corrispondente al Nuovo Catasto Fabbricati al foglio 63, particella 741, subalterno 3.

Dalle superiori sovrapposizioni è possibile desumere che **non vi sono difformità sostanziali** tra i dati planimetrici catastali e l'esatta identificazione catastale del bene.

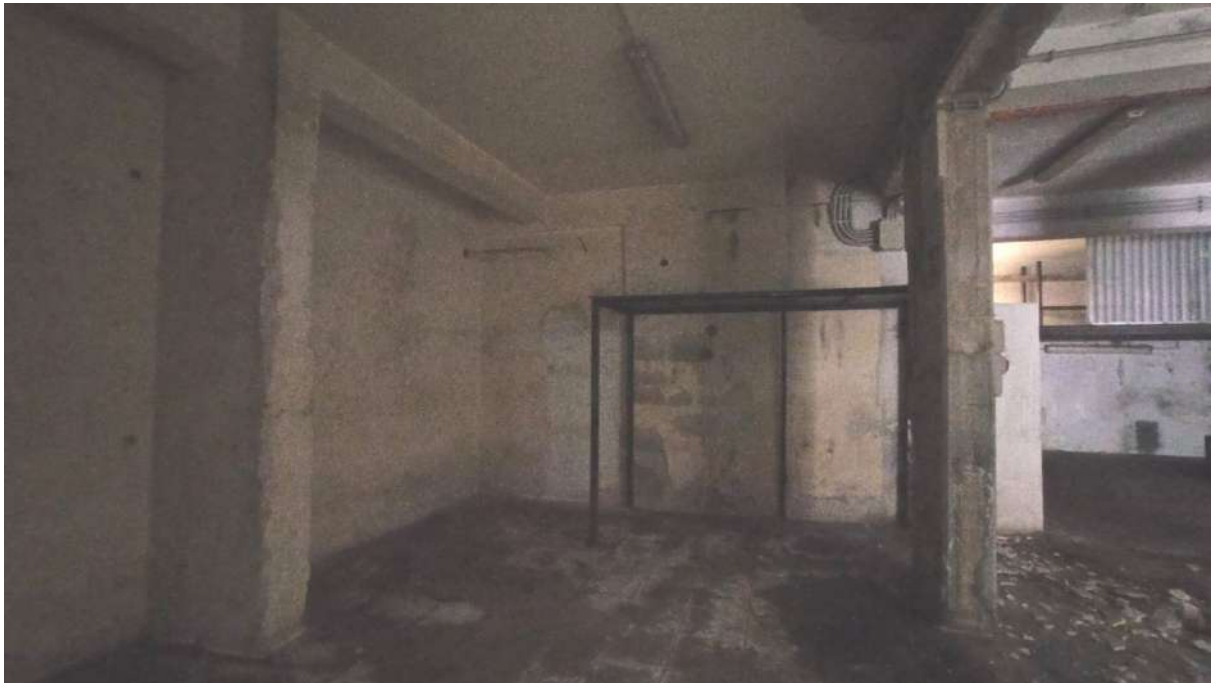
**Foto A.02.15**

Complessivamente le finiture interne dell'immobile presentano un medio-alto grado di degrado con fenomeni di ammaloramento elevati e puntuali, sfondellamento delle pignatte all'intradosso dei solai, copriferro di alcuni pilastri lesionato che fanno dedurre un possibile distacco dello stesso,

parti dell'impianto elettrico divelte, gli infissi sono in parte danneggiati. I pavimenti, in battuto cementizio sono in parte ammalorati.
