# TRIBUNALE ORDINARIO DI TORINO

### 27/2025

## CONSULENZA ESTIMATIVA GIUDIZIARIA

**PIENA PROPRIETÀ** Appartamento in condominio al Piano Quarto (5°f.t.) e cantina al Piano Seminterrato  
Comune di Torino, Corso Grosseto 98/19

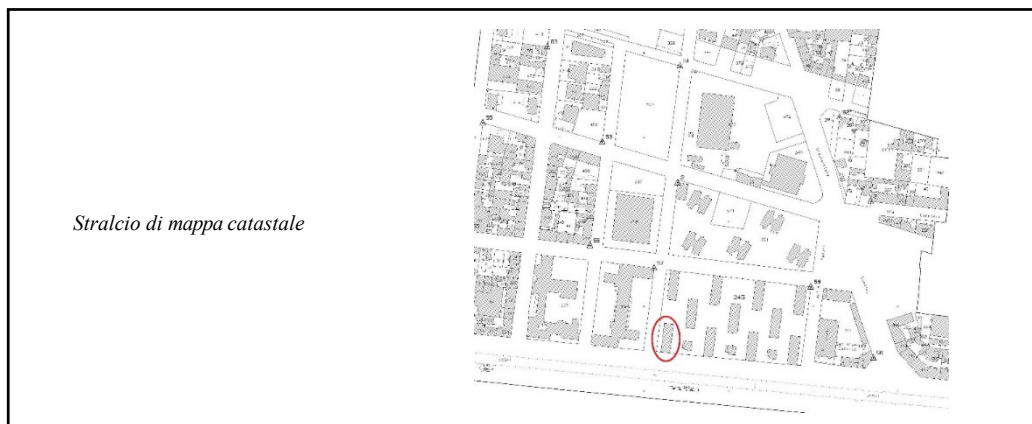
Stralcio Planimetria catastale dell'abitazione

L'indicazione delle tre cantine non risultava conforme alla titolarità delle cantine 1 e 2 pertanto la procedura esecutiva ha aggiornata la planimetria catastale con Variazione Prot. TO0000681 del 03/01/2026.

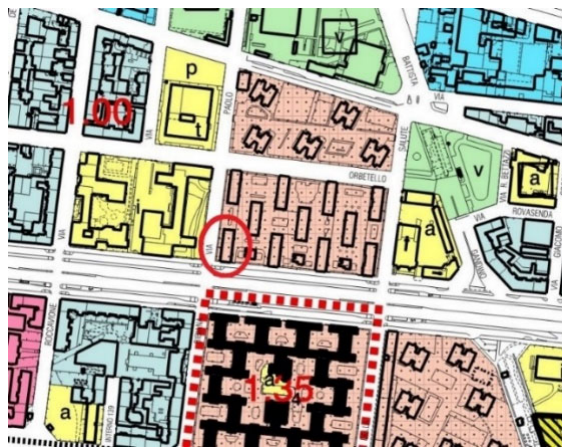
*Stralcio di PRG*

ricade in Zona Urbana Consolidata Residenziale Mista, Area normativa Residenza R1, Indice di edificabilità fondiario 1,00 mq/mq.

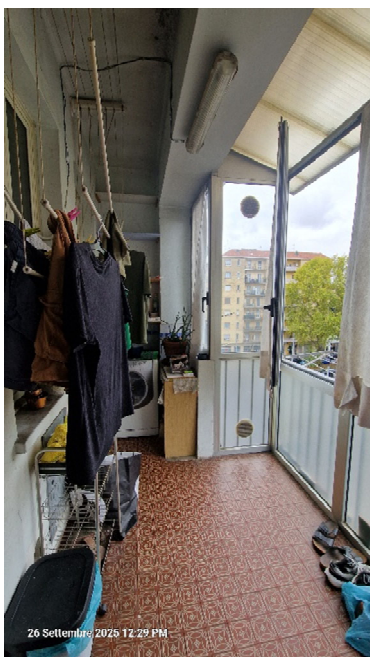
L'appartamento oggetto di stima è composto da ingresso, soggiorno, cucina, due camere, bagno e due balconi di cui uno abusivamente verandato, comprensivo di lavatoio, impianti lavatrice (carico, scarico e presa elettrica) ed adibito a lavanderia.

*Veranda*

In merito alla realizzazione della veranda realizzata abusivamente, considerata la disomogeneità di facciata creata dalle differenti verande realizzate agli altri piani, oltre all'assenza di progetto tipo condominiale depositata agli atti edilizi, la veranda non potrà essere sanata, andrà pertanto rimossa a cura e spese dell'aggiudicatario.

- Rimozione veranda e trasporto in discarica: €.500,00
