***Tribunale di Palermo***  
***Sezione VI Civile - Esecuzioni Immobiliari***  
***G. Es. Dr.ssa Maria Cristina La Barbera***  
***Relazione di consulenza tecnica di ufficio***  
***Esecuzione immobiliare R.G. Es. 272-2022***

***RELAZIONE DI CONSULENZA TECNICA D'UFFICIO***  
***LOTTO B***

**Lotto B) Negozio** ubicato in via Gian Filippo Ingrassia n. 23/A-23/B Piano T., sub. 4 da 116 m<sup>2</sup>. Confinante a NORD-OVEST con via Gian Filippo Ingrassia, a NORD-EST con sub. 3 stessa particella e stesso foglio, altro Bene della stessa procedura, a SUD-EST con edificio adiacente di proprietà aliena, insistente sulla particella 414 dello stesso foglio, a SUD-OVEST con strada di accesso ad altro edificio di proprietà aliena, insistente sulla particella 303 dello stesso foglio. Identificato all'N.C.E.U. del comune di Palermo al foglio 63, particella 741, subalterno 4. Lo stesso è identificato all'N.C.T. del comune di Palermo al foglio 63, particella 422.

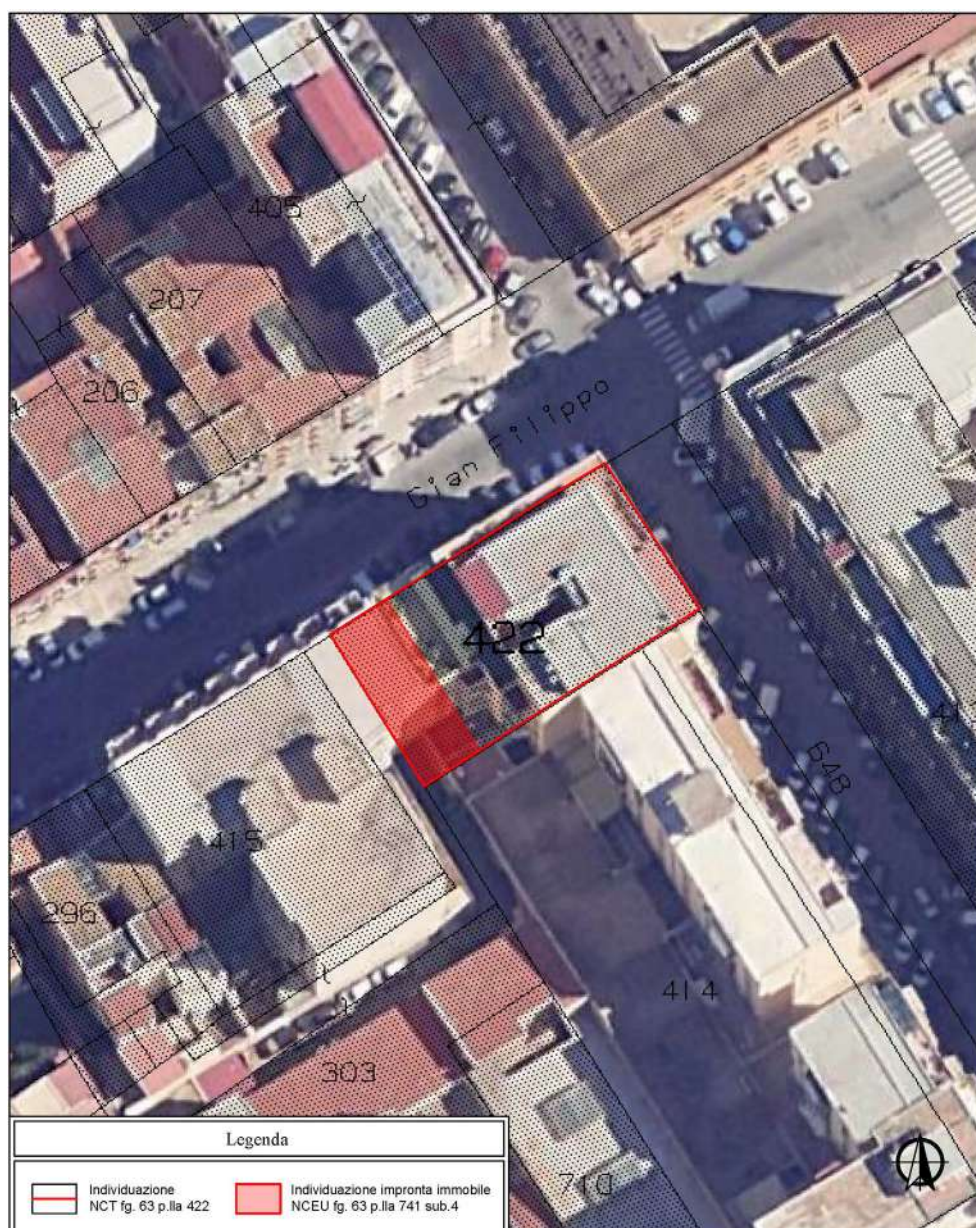
Di seguito si riporta uno stralcio della sovrapposizione tra la fotografia satellitare (fonte Google Earth) e l'estratto della mappa catastale corrispondente, con l'indicazione della particella su cui insiste il bene pignorato costituente il Lotto B, identificato al Nuovo Catasto Terreni al foglio 63, particella 422 corrispondente al Nuovo Catasto Fabbricati al foglio 63, particella 741, subalterno 4.

Dalle superiori sovrapposizioni è possibile desumere che **non vi sono difformità sostanziali** tra i dati planimetrici catastali e l'esatta identificazione catastale del bene.

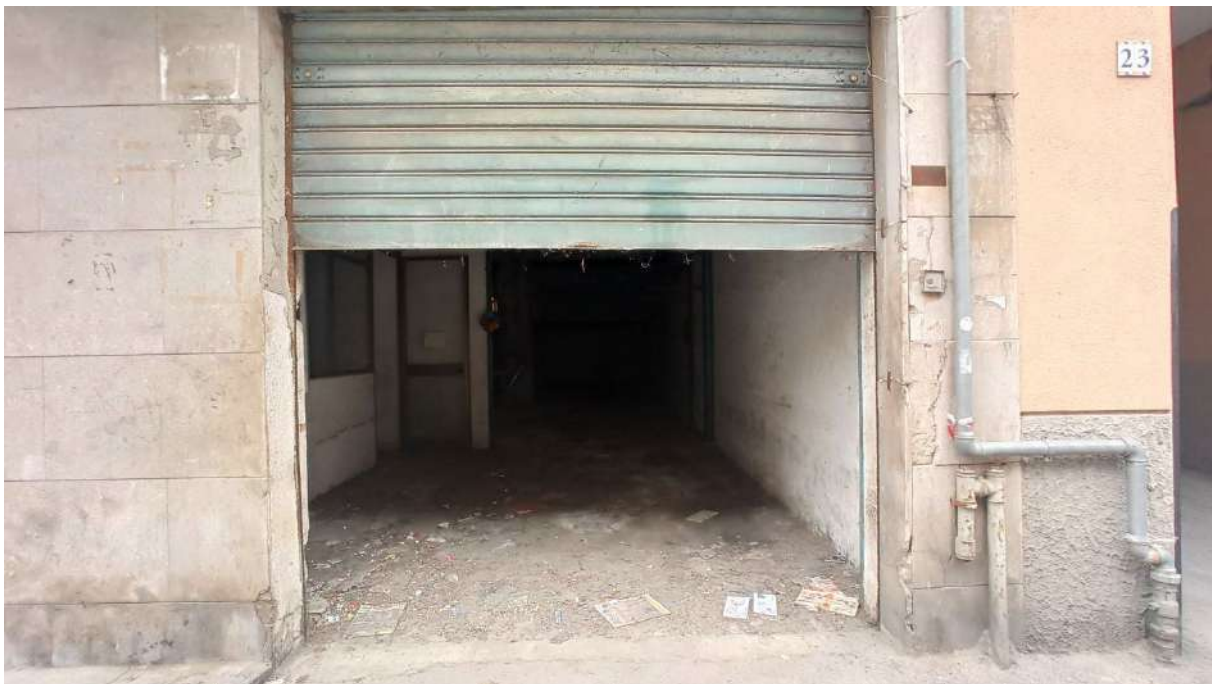
**Foto B.02.06**

Complessivamente le finiture interne dell'immobile presentano un medio-alto grado di degrado con fenomeni di ammaloramento elevati e puntuali, sfondellamento delle pignatte all'intradosso dei solai, copriferro di alcuni pilastri lesionato che fanno dedurre un possibile distacco dello stesso,

parti dell'impianto elettrico divelte, gli infissi sono in parte danneggiati. I pavimenti, in battuto cementizio sono in parte ammalorati.
