# TRIBUNALE ORDINARIO - COMO

## ESPROPRIAZIONI IMMOBILIARI

### 97/2025

## CONSULENZA ESTIMATIVA GIUDIZIARIA

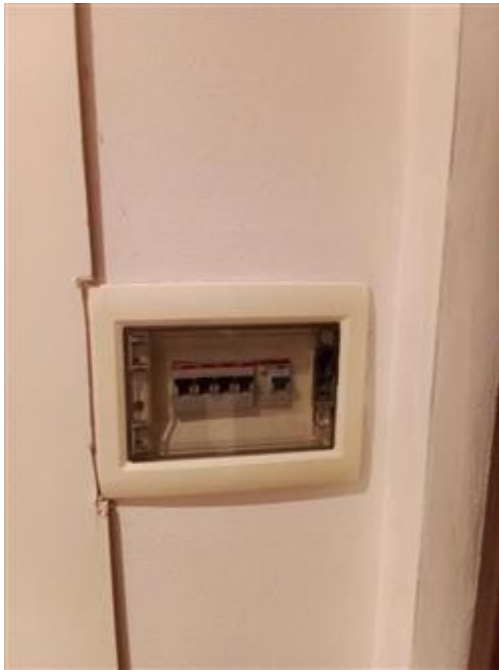
Sono state rilevate le seguenti difformità: Verifica della rispondenza all'art. 7 del D.M. n. 37/08, adeguamento e rilascio dichiarazione di conformità degli impianti (normativa di riferimento: Legge n. 46/90; D.M. n. 37/08; Legge n. 10/92)

*quadro elettrico interno*

Le difformità sono regolarizzabili mediante: Verifica della rispondenza all'art. 7 del D.M. n. 37/08, adeguamento e rilascio dichiarazione di conformità degli impianti

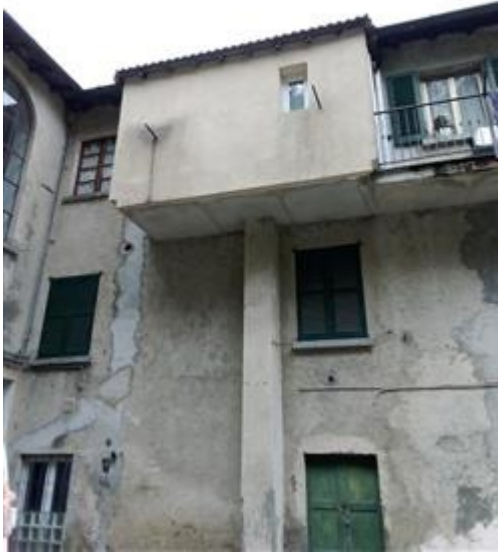
*fabbricato lato posteriore*

<i>rivestimento esterno</i> : realizzato in intonaco di cemento ammalorato	scarso	★ ★ ★ ★ ★ ★ ★ ★ ★ ★
<i>rivestimento interno</i> : posto in bagni realizzato in piastrelle di ceramica 20x25	mediocre	★ ★ ★ ★ ★ ★ ★ ★ ★ ★
<i>rivestimento interno</i> : posto in angolo cottura zona lavoro realizzato in piastrelle di ceramica 20x25	nella media	★ ★ ★ ★ ★ ★ ★ ★ ★ ★
<i>scale</i> : dell'edificio con rivestimento in lastre di pietra e parapetto in ferro	nella media	★ ★ ★ ★ ★ ★ ★ ★ ★ ★

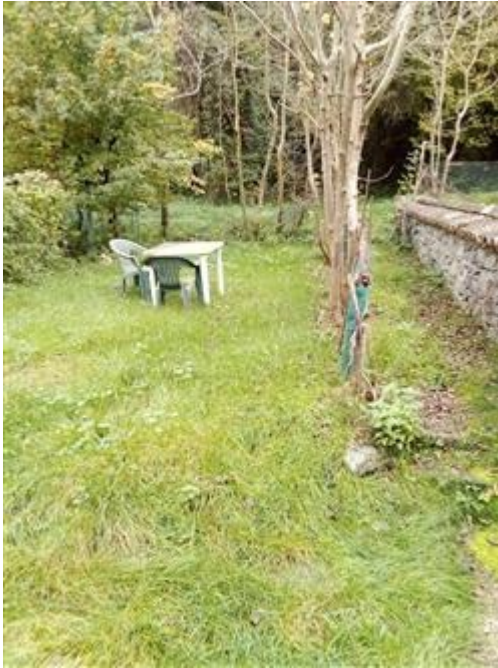
Avvertenza: La situazione di fatto esistente con riguardo all'area dei mappali 1823, 1825, 1938 e 969 è la seguente: il mapp. 1823 di are 6.80 è l'area di sedime su cui insiste il fabbricato all'interno del quale ricade l'unità immobiliare pignorata; il mapp. 1825 di are 1,20 è adiacente al fabbricato sul lato sud e, in Catasto Terreni, classificato come Ente Urbano; il mapp. 969 è adiacente al fabbricato sul lato ovest di are 2.70 e, in Catasto Terreni, classificato come Seminativo, Classe 3 e cointestato a tutti i condomini; il mapp. 1938 di are 1,10 posto sul lato nord e, in Catasto Terreni, classificato come Prato, Classe 3 e cointestato a tutti i condomini. Quest'ultimo mappale è suddiviso tra i condomini del fabbricato e la parte ad uso dell'esecutato è indicata con il n. 9 nella planimetria allegata all'atto iniziale di acquisto dell'unità pignorata. Queste aree non risultano pignorate e la quota condominiale complessiva spettante all'esecutato è di 123,20/1000.

*area esterna , mapp. 1938*

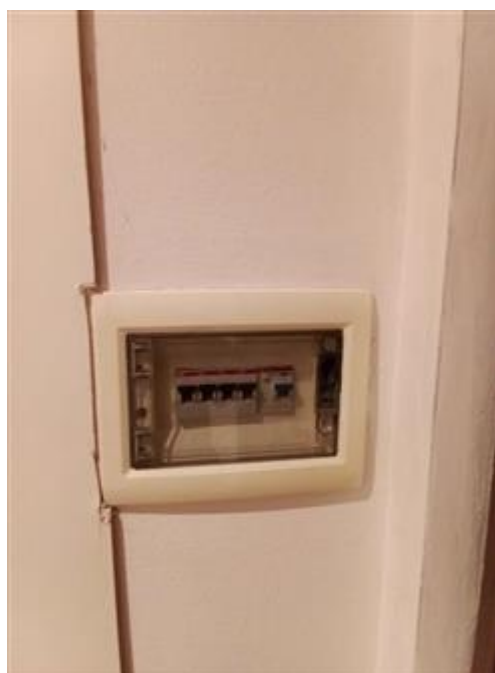
*quadro elettrico interno*

<i>antenna collettiva</i> : ad elementi lineari conformità: da verificare	al di sotto della media	★ ★ ★ ★ ★ ★ ★ ★ ★ ★
<i>elettrico</i> : sottotraccia, la tensione è di 220V conformità: da verificare	nella media	★ ★ ★ ★ ★ ★ ★ ★ ★ ★
<i>fognatura</i> : mista la reti di smaltimento è realizzata in tubazione in PVC con recapito in fossa biologica conformità: da verificare	nella media	★ ★ ★ ★ ★ ★ ★ ★ ★ ★
<i>gas</i> : sottotraccia con alimentazione a rete del	al di sotto della media	★ ★ ★ ★ ★ ★ ★ ★ ★ ★

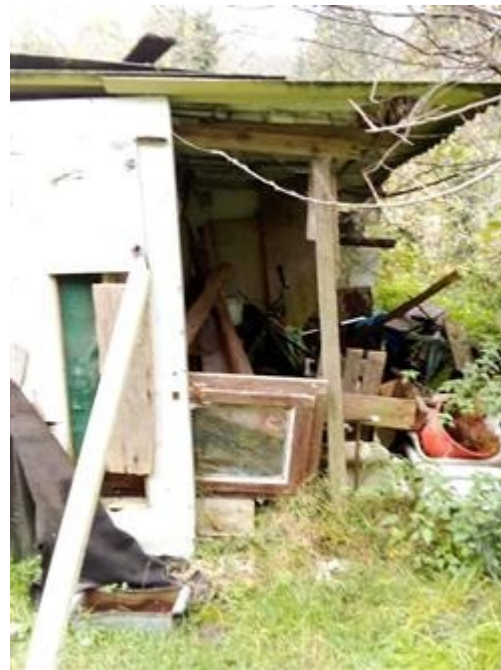
Si rileva che su una porzione del mapp.1938 esiste un manufatto fatiscente ad uso deposito realizzato con materiali di recupero e copertura in parte in lastre di Eternit che deve essere demolito in quanto non sanabile.

*manufatto abusivo e fatiscente*

- Sanzione per SCILA in sanatoria per opere interne: €.1.032,00
- spese tecniche, amministrative e compenso professionista: €.1.500,00
- Spese di rimozione e smaltimento manufatto abusivo: €.1.500,00

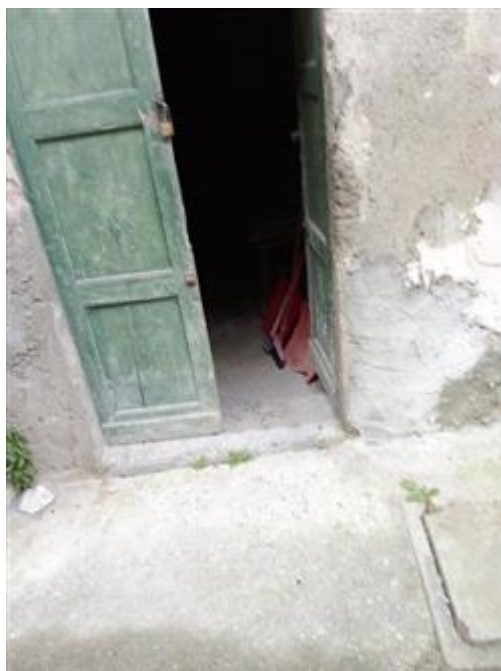
piano terra di circa 17,00 mq ha pavimento, pareti e soffitto al rustico, è dotata di energia elettrica e la porta è in legno rustico. Esternamente all'edificio sui quattro lati esiste un'ampia area condominiale costituita in parte dai mapp. 1825 e 969 adibita a parcheggio e in parte dal mapp. 1938 ad uso giardino incolto e divisa tra i nove condomini del fabbricato, posta a nord e a livello superiore rispetto al piano terra dell'edificio e raggiungibile con scala in ferro che si diparte dall'area sottostante condominiale; su una porzione di questa area, indicata con il n. 9 nella planimetria di progetto iniziale allegata all'atto di acquisto, [REDACTED], papà dell'esecutato, ha costruito, in tempi passati, abusivamente un manufatto fatiscente con materiali vecchi di recupero e con copertura in parte in lastre di Eternit ad uso deposito che deve essere demolito in quanto non sanabile. La zona in cui ricade l'unità immobiliare è nella Località Boggio, periferica rispetto al centro di Asso e al confine con il Comune di Lasnigo, sulla strada provinciale di collegamento Erba, Canzo, Asso e Bellagio; non esistono servizi principali nelle vicinanze ma bisogna recarsi ad Asso, paese che comunque dista pochi chilometri dall'edificio.

accesso alla cantina

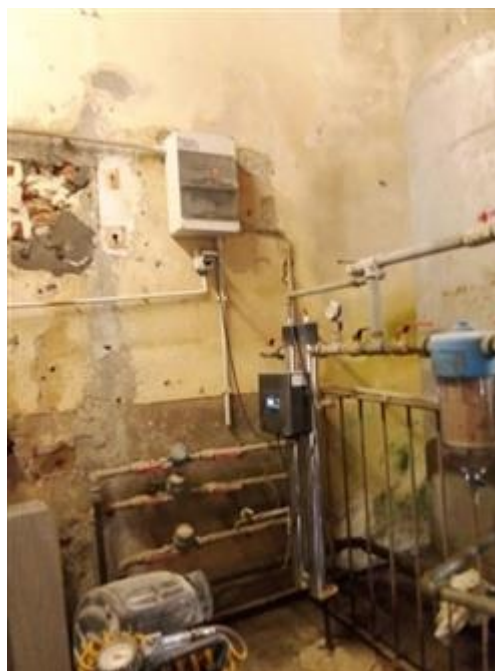
locale cantina

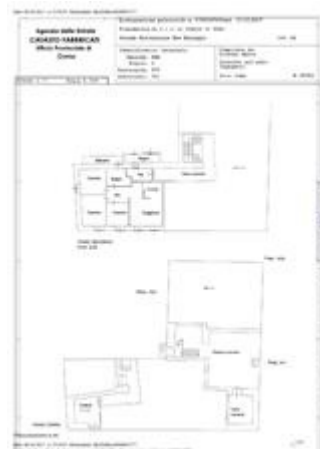
planimetria catastale

Sono state rilevate le seguenti difformità: spostamento di tavolati interni e chiusura finestra (normativa di riferimento: legge n. 1249/39)

Le difformità sono regolarizzabili mediante: aggiornamento scheda catastale

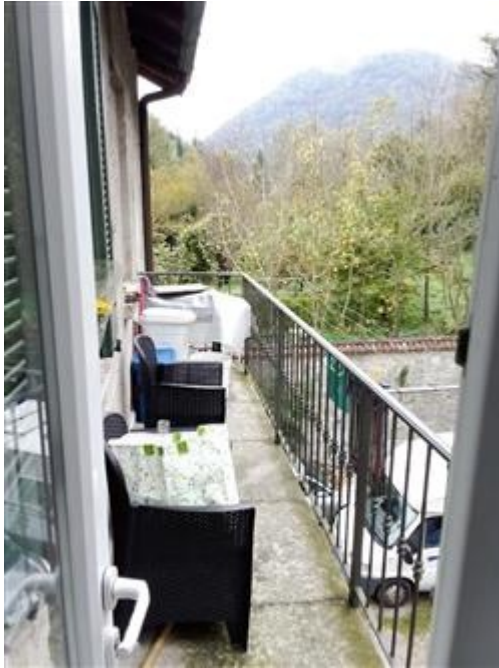
*balconi*: costruiti in lastre di pietra  
*copertura*: a padiglione costruita in legno  
*fondazioni*: a platea in c.a. costruite in c. a.  
*solai*: a travetti prefabbricati  
*strutture verticali*: costruite in muratura di mattoni e pietrame  
*travi*: costruite in c. a.

*Balcone lto posteriore*
