TRIBUNALE ORDINARIO - MONZA

302/2025

CONSULENZA ESTIMATIVA GIUDIZIARIA

Appartamento a COLOGNO MONZESE, Via Giovanni Boccaccio n. 16, della superficie commerciale di **121,84** mq per la quota di 1/1 di piena proprietà (*** DATO OSCURATO ***).

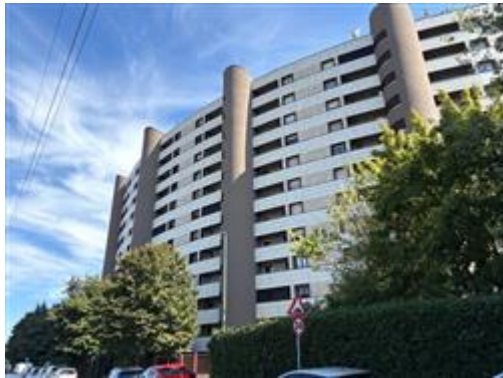
Vista del corpo A

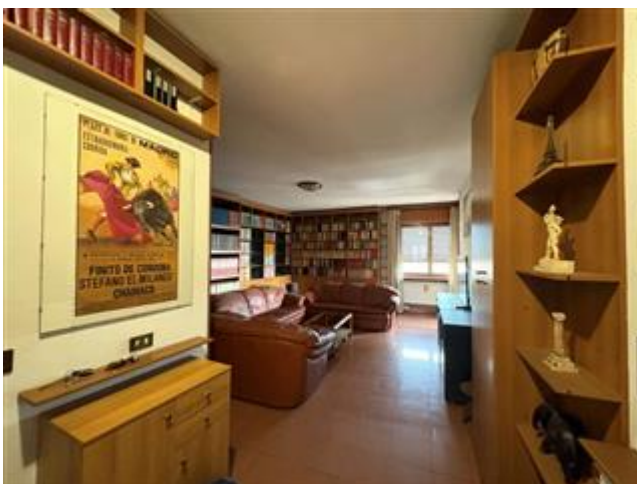
Soggiorno

La rimozione della porta del soggiorno riduce il rapporto di aeroilluminazione del locale.

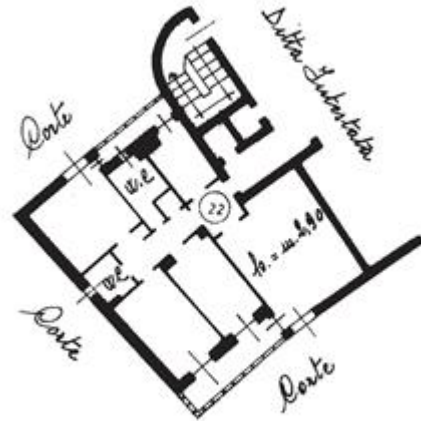
Planimetria catastale appartamento

8.2. CONFORMITÀ CATASTALE:

Sono state rilevate le seguenti difformità: modeste modifiche delle partizioni interne.

Le difformità sono regolarizzabili mediante: variazione catastale.
