TRIBUNALE DI COSENZA

PROCEDURA: Espropriazione Immobiliare

N.R.G.E. 217/2011

Perizia tecnico - estimativa di unità immobiliari site nel Comune di Montalto Uffugo

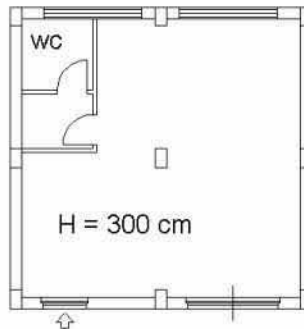
FOGLIO 36, PART. 1058, SUB 2

PIANTA PIANO TERRA
