RELAZIONE DI CONSULENZA
TECNICA D'UFFICIO

PROCEDIMENTO DI ES. IMM. R.G.ES. N°40/2024

BOVALINO (RC)
VIA BOSCO S. IPPOLITO TRAV. II, 21

- *Lastrico solare, situato al piano 3 di un fabbricato sito nel Comune di Bianco (RC) censito al catasto urbano al Fg 20 - particella 197 sub 19, - Consistenza: 410 m², senza rendita, con ogni accessione, comunione, pertinenza e dipendenza, nulla escluso o riservato anche se successivamente introdotto, compreso l'immobile su di esso costruito.*

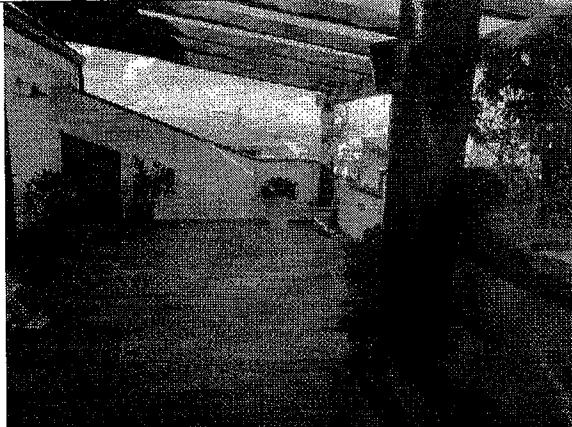
Foto 3 Vista terrazza grande lato mare

L'unità immobiliare si compone di un grande vano non diviso con pareti che costituisce la cucina/soggiorno/pranzo in cui vi è un camino, tre camere da letto, due bagni ed un ripostiglio. Con affaccio lato mare vi è una grande terrazza, coperta solo in una piccola parte con una struttura in legno; sul lato monte, vi è un'altra terrazza più piccola; dal lato opposto a via Galluppi vi è un lungo balcone; su via Galluppi in direzione del vano scala un altro piccolo balcone. I pavimenti sono in prevalenza in gres, nei bagni in ceramica, gli infissi esterni sono in alluminio e vetrocamera. L'immobile è dotato dei seguenti impianti: elettrico, idrico-sanitario, gas, riscaldamento. Lo stato di conservazione può ritenersi buono anche se necessita di qualche lavoro di manutenzione ordinaria.
