TRIBUNALE DI REGGIO CALABRIA

Procedimento R.G. Es. n. 93/2024

RELAZIONE DI STIMA

L'unità immobiliare staggita, è sita nel Comune di Condofuri - località Rossetta, in via Duca d'Aosta

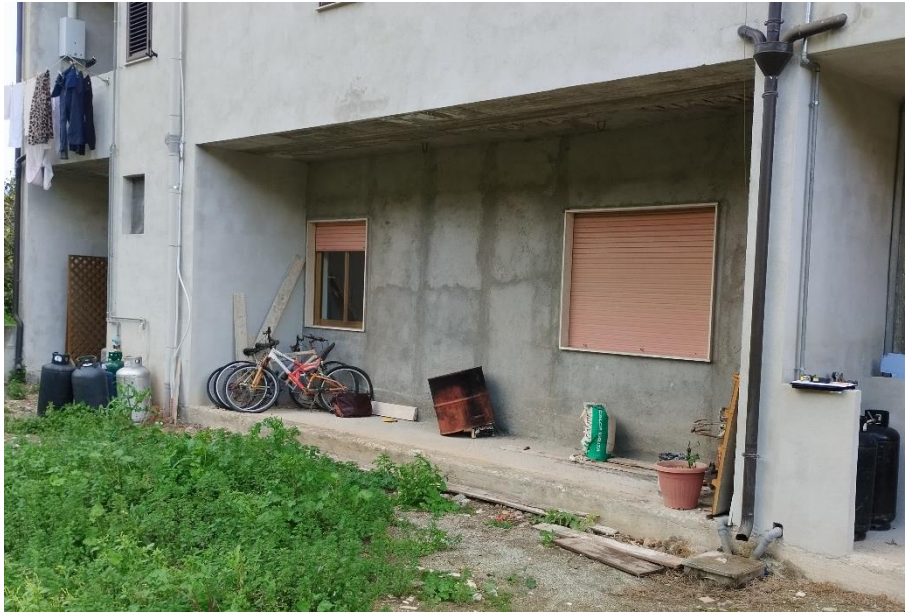
Fig. 3: superfetazioni – vista fotografica dal terreno adiacente

Le superfetazioni, rientrano per come predetto, nella proiezione dei balconi edificati ai piani superiori. I balconi, da un rilievo topografico, eseguito dallo scrivente con strumentazione GPS, sporgono sul terreno in particella 1039 adiacente, risultato di proprietà di terzi estranei al procedimento.

Per le opere abusive prima elencate (non contemplate in nessun progetto), ricavate nel sottobalcone del piano primo e ricadenti nella corte adiacente (particella 1039), consistenti in un ripostiglio con accesso esterno, una platea in cls e le due estensioni dei muri perimetrali ciechi, essendo l'immobile assoggettato a ben due permessi a Costruire, di cui uno in sanatoria e l'altro per l'ampliamento,

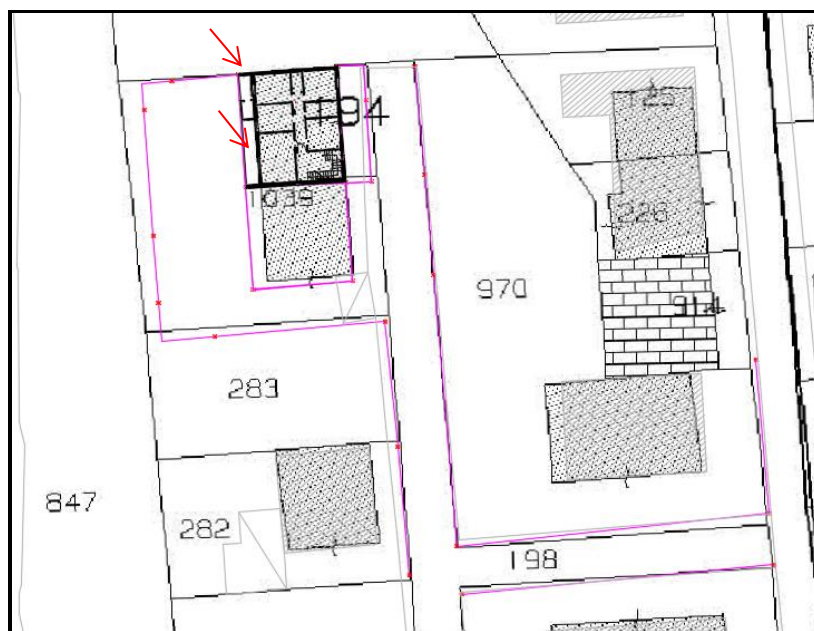
Foto 4 – 5, sovrapposizione del rilievo topografico, con la mappa catasta e la carta tecnica regionale

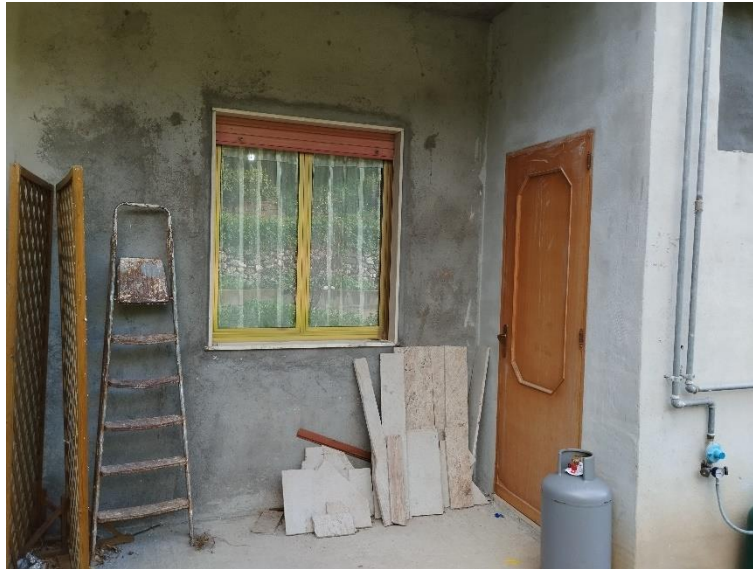
1039; per l'appartamento difatti, non sono previste nel primo progetto, afferente il permesso di costruire in sanatoria, aperture verso la corte adiacente, mentre le aperture dei garages che si dovrebbero affacciare direttamente nel cortile retrostante, previste nel successivo permesso di costruire, non sono state realizzate.

Foto 6, le finestre esterne dell'appartamento staggito verso il cortile in particella 1039

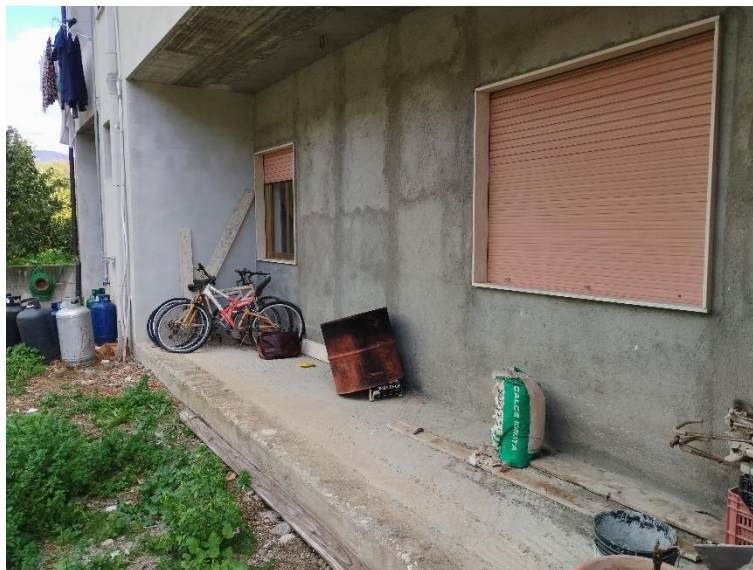
Foto 7, le finestre esterne dell'appartamento staggito verso il cortile in particella 1039
