TRIBUNALE DI TEMPIO PAUSANIA
PROCEDURA ESECUTIVA IMMOBILIARE R.G.E.

[17/2024]

RELAZIONE DI CONSULENZA TECNICA

Appartamento su tre livelli, sito in Comune di Olbia in via Lanfranco 42, piano S1, T, 1, distinto al catasto fg: 30, mapp. 2921, sub 8, z.c. 1, Cat a/2, Classe 1, 9 vani, sup. cat. 226mq sup. cat. Escluse aree scoperte 204 mq, R.C. € 1301.47.

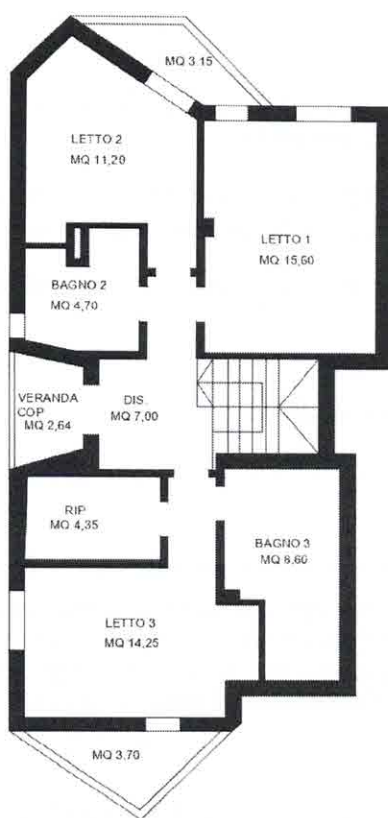
Piano primo

- Letto 1: 15,00 mq
- Disimpegno: 7,00 mq
- letto 2: 11,20 mq
- Bagno 2: 4,70 mq
- Veranda coperta: 2,64 mq
- Veranda scoperta: 3,15 mq
- Veranda scoperta: 3.70 mq
- Ripostiglio 4,30 mq
- Letto 3: 14.20 mq
- Bagno 3: 8,60 mq
