TRIBUNALE DI TERMINI IMERESE

Perizia dell'Esperto ex art. 568 c.p.c. Ing. Costa Francesco, nell'Esecuzione Immobiliare 137/2019 del R.G.E.

BENE N° 1 - VILLETTA UBICATA A BELMONTE MEZZAGNO (PA) - CONTRADA CASALE

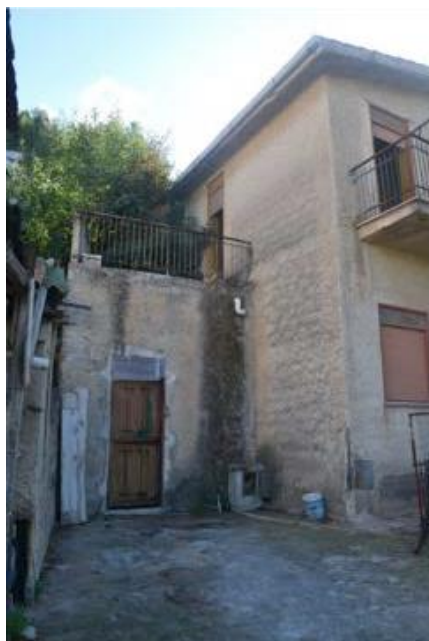
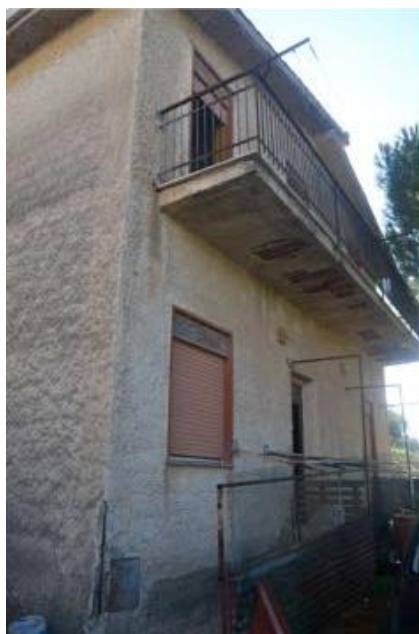
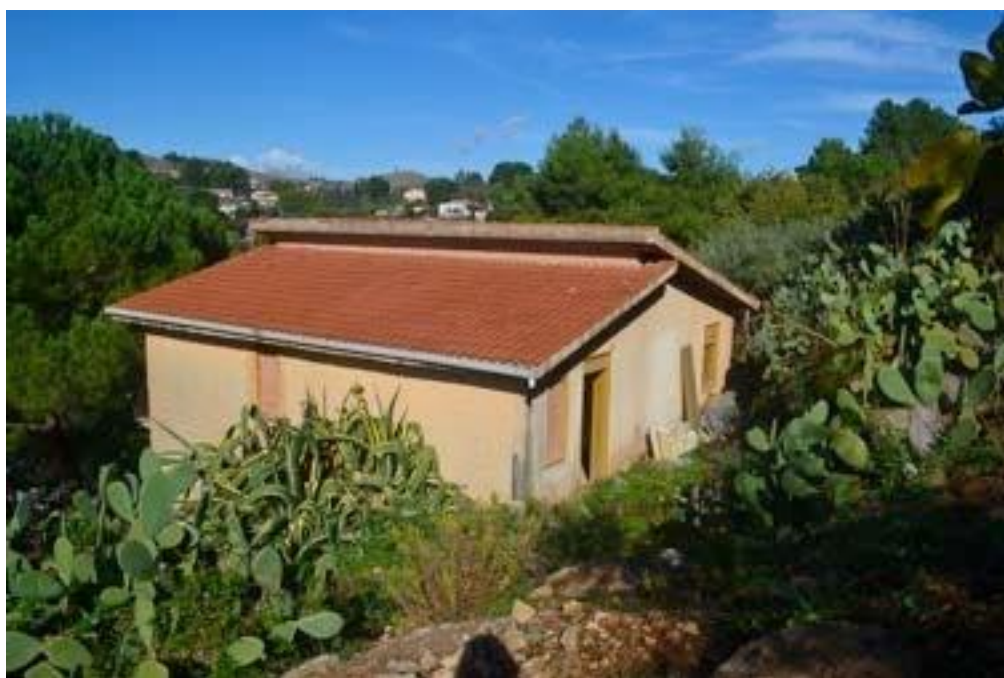
L'immobile presenta una volumetria di circa mc 450 e una superficie utile di circa mq 110 si allegano foto esterne ed interne al fabbricato relative allo stato attuale, foto eseguite durante il sopralluogo eseguito.

L'immobile si presenta complessivamente in pessime condizioni di conservazione e manutenzione, necessita anche di opere di urgente manutenzione, essendo caratterizzato da distacchi di intonaco nei sotto balconi, distacchi vari nel cornicione, ammaloramenti dei ferri strutturali dei pilastri, mancanza di tegole nei colmi di copertura.

Relativamente agli impianti elettrici non risulta presente un adeguamento secondo le norme vigenti, gli infissi risultano divelti e danneggiati, impianti idrici rimossi e danneggiati.

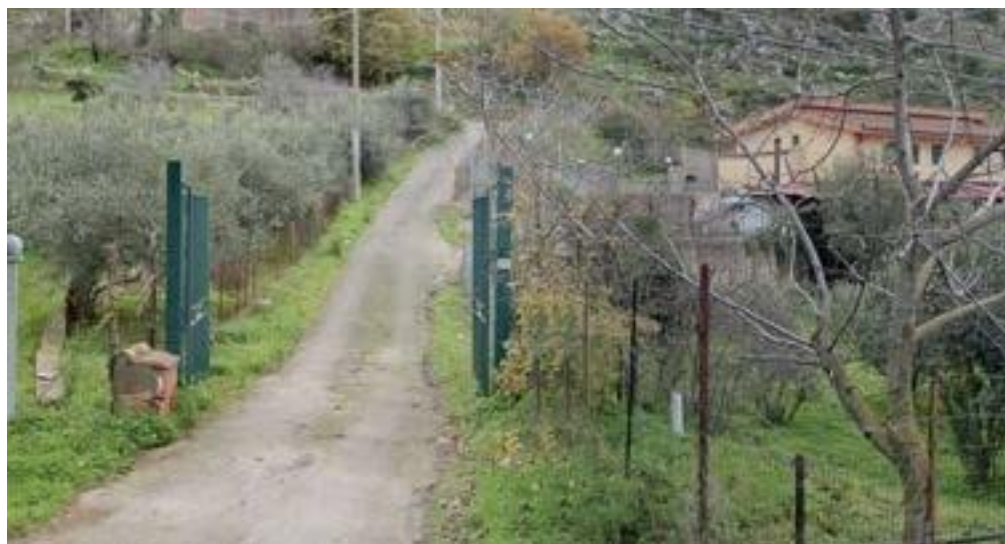
trattasi di una terreno con la presenza di diverse essenze arbore
si allegano foto eseguite durante il sopralluogo eseguito.

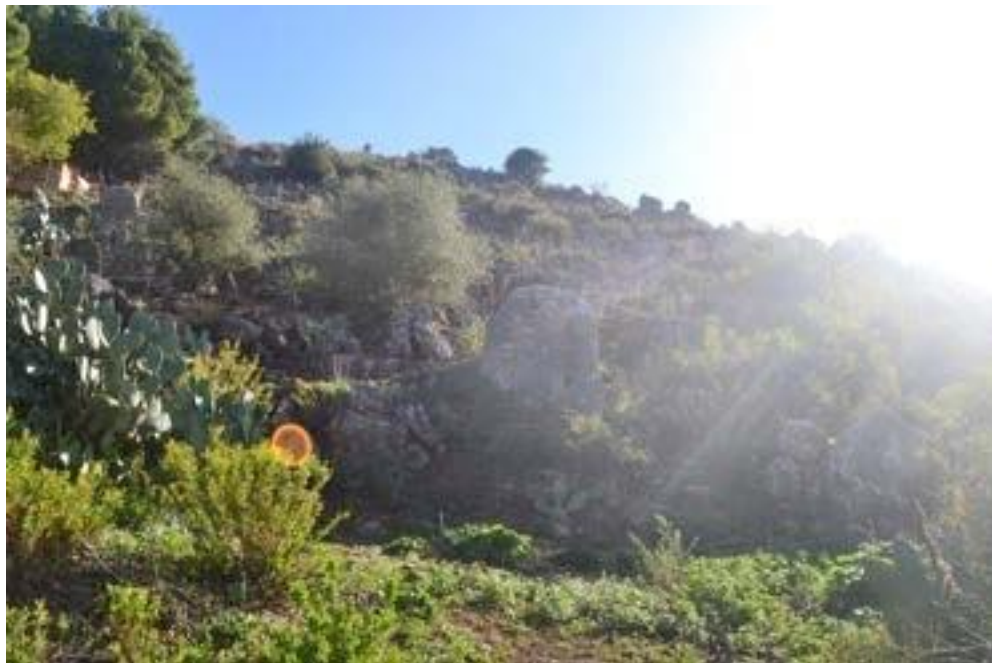
trattasi di una terreno con la presenza di diverse essenze arbore
si allegano foto eseguite durante il sopralluogo eseguito.

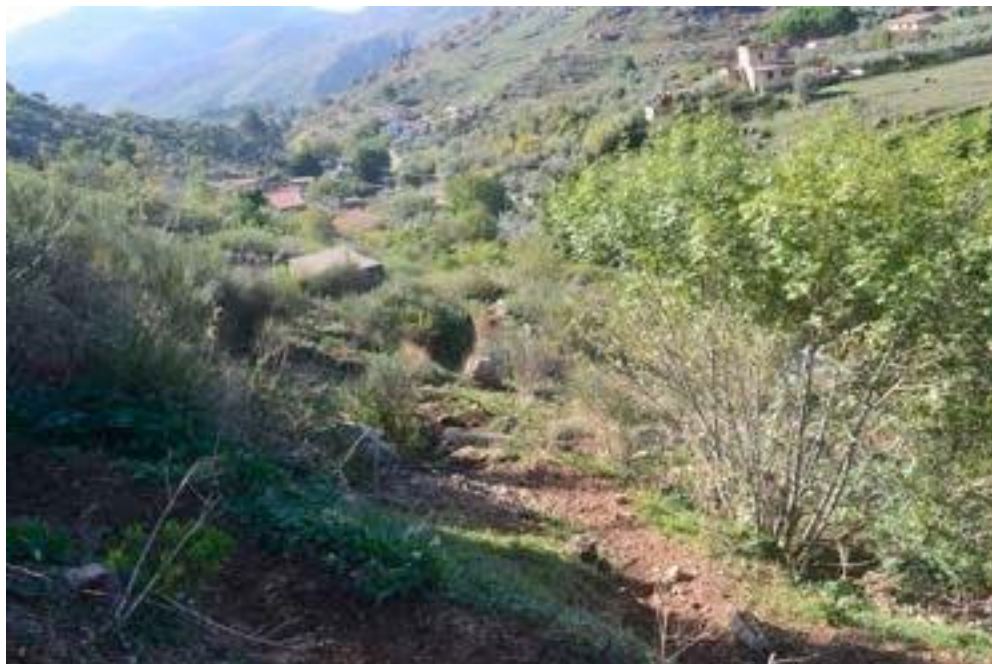
trattasi di una terreno con la presenza di diverse essenze arbore
si allegano foto eseguite durante il sopralluogo eseguito.

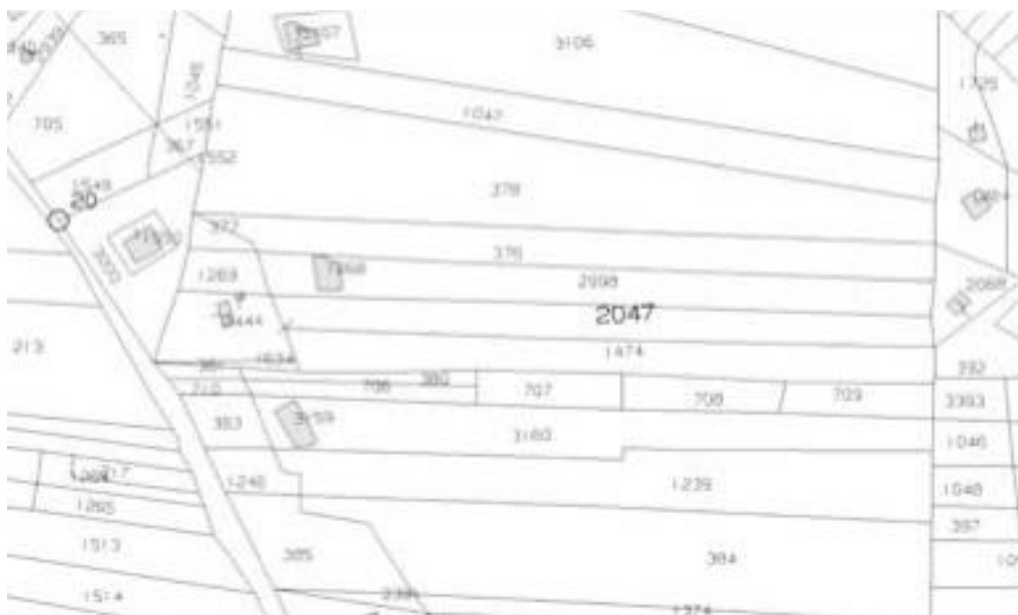
nella mappa catastale manca inserimento del fabbricato e individuazione corretta della particella 2047

si allega sovrapposizione foto aerea e catastale per individuazione particelle, si allega mappa catastale, allegata al progetto sanatoria del fabbricato, utile ad individuare le particelle originarie e quelle future, ovvero da dove deriva la p.lla 2047 generata da frazionamento della p.lla 378
