TRIBUNALE DI PALERMO
SEZIONE ESECUZIONI IMMOBILIARI

PROC. ESECUTIVO N° 428/2024 R.G.E.

Consulenza tecnica d'ufficio
RELAZIONE LOTTO UNICO

Il sottoscritto ha quindi provveduto al deposito del modulo di controllo ed in data 17/02/2025 ha dato corso al sopralluogo tecnico presso l'immobile pignorato sito in Palermo Piazzale Fratelli Sant'Anna n. 13 ed in tale data si esperivano gli usuali rilievi tecnici e fotografici.

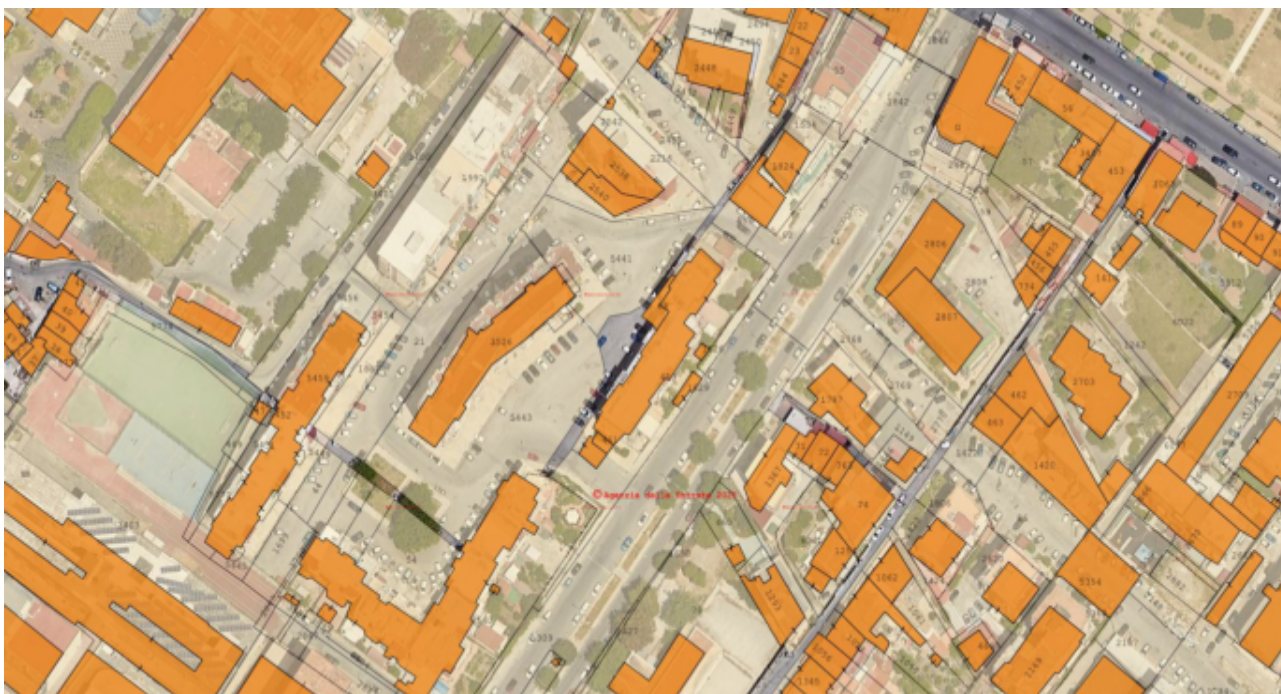
Ai fini dell'esatta individuazione del bene oggetto di pignoramento si fornisce di seguito un raffronto della foto satellitare sovrapposta alla mappa catastale della zona:

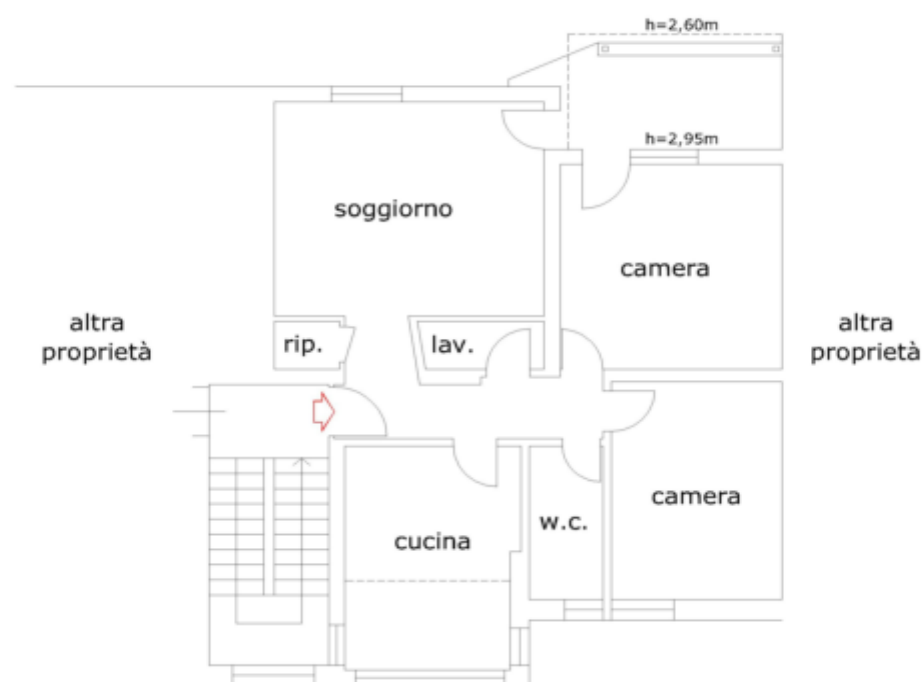
Per una maggiore comprensione della distribuzione interna si riporta una riduzione della planimetria.

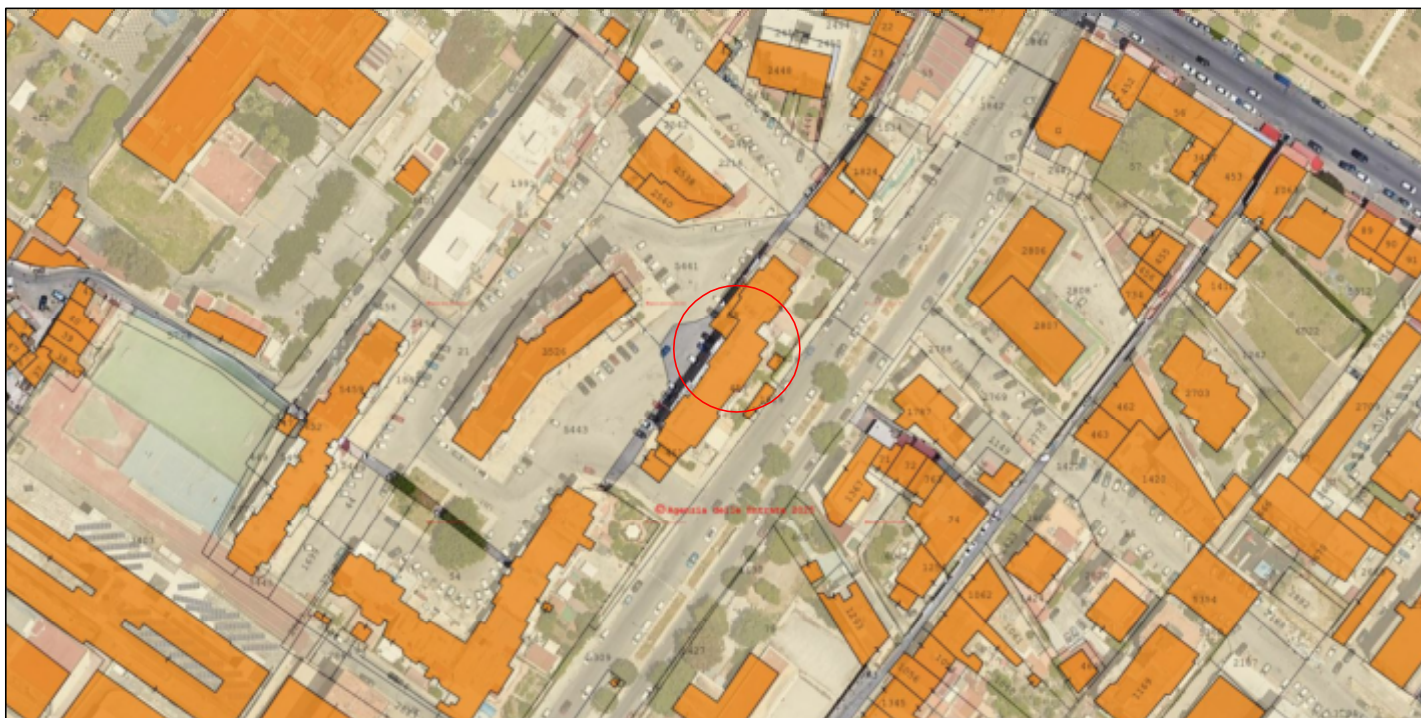
sovrapposizione mappa catastale/foto aerea

OGGETTO	SCALA
MAPPA CATASTALE + ORTOFOTO

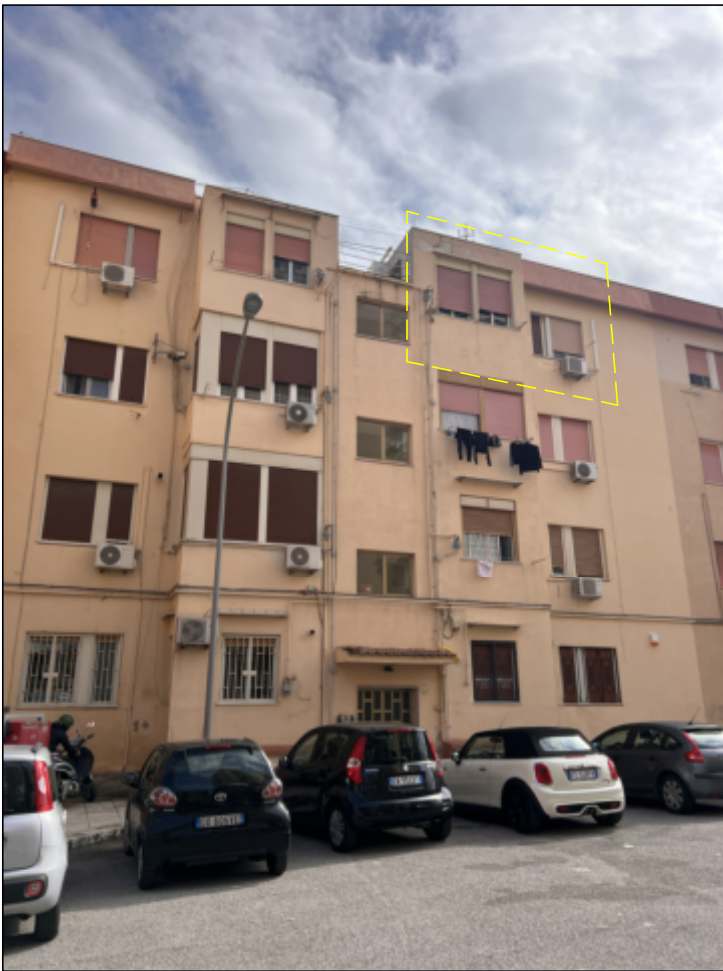
vista complesso condominiale da Piazzale Fratelli Sant'Anna

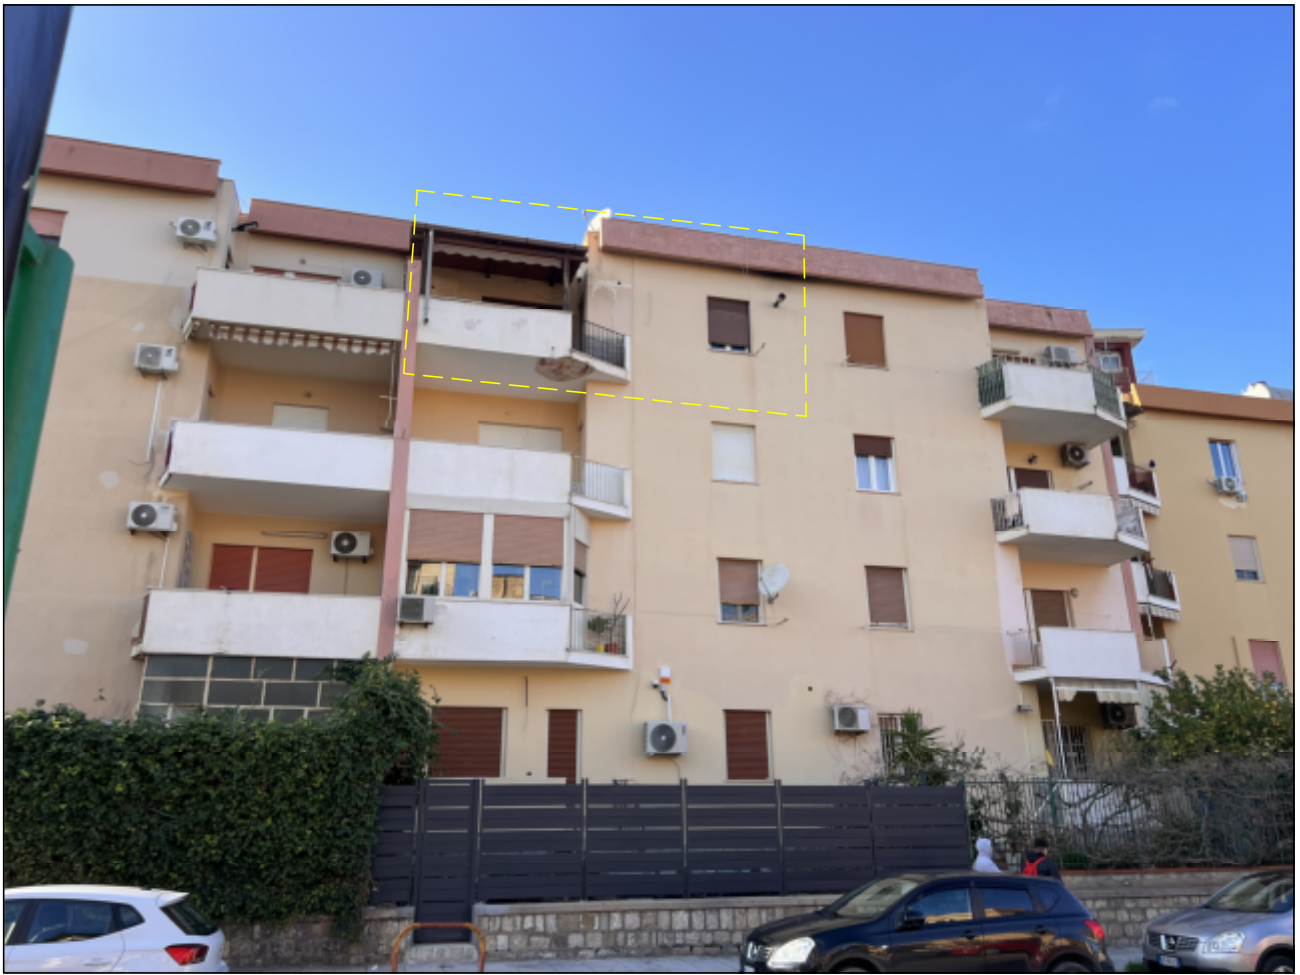
Per quanto concerne lo stato di manutenzione generale l'alloggio si presenta in buono stato manutentivo ad eccezione di alcune problematiche di infiltrazioni umidifere rilevate all'intradosso del solaio in una delle camere da letto e nel controsoffitto della cucina provenienti verosimilmente dal soprastante terrazzo di copertura. Infine nel sotto-balcone di via Amedeo D'Aosta sono presenti distacchi dell'intonaco esterno.

vista da viale Amedeo D'Aosta

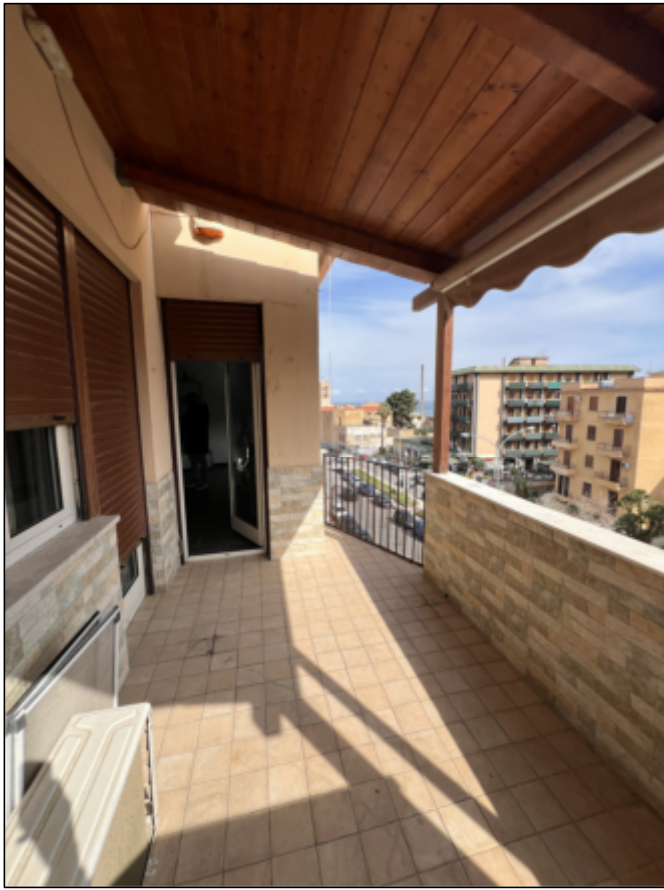
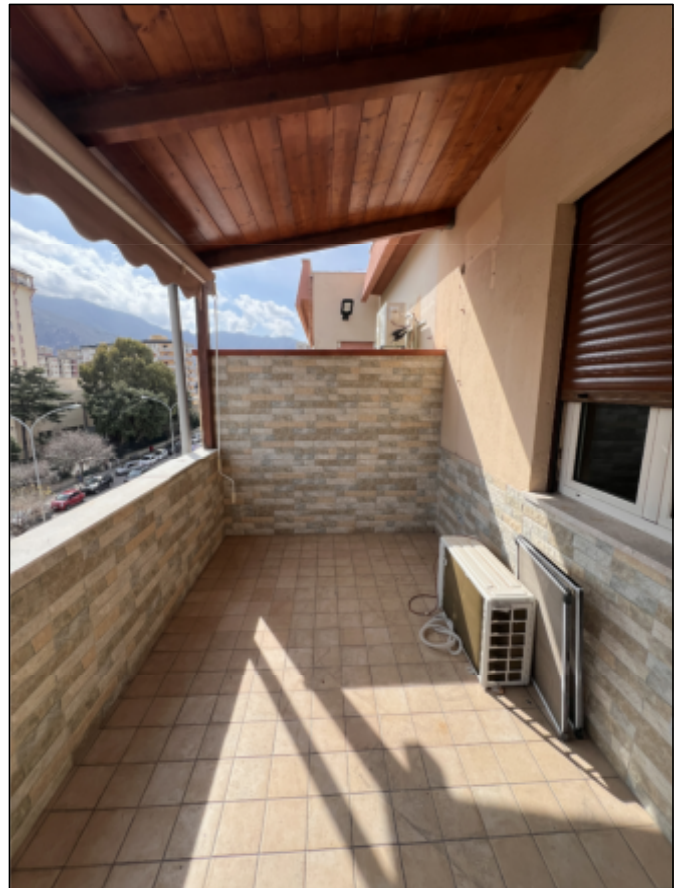
Sul balcone prospiciente il viale D'Aosta è stata realizzata una tettoia di copertura in legno lamellare sorretta da pilastri anch'essi in legno, rifinita con vernice colore noce e coperta da manto di tegole.

balcone coperto su viale Amedeo D'Aosta

la copertura del balcone con tettoia lignea è altresì possibile procedere alla regolarizzazione di detto abuso mediante presentazione di pratica ex art. 20 L.R. 4/03 con il pagamento di sanzione pari ad € 50 per ogni metro quadrato di superficie che nel caso in specie è pari a mq. 9 per cui in totale € 450,00 a cui sommare il costo dei diritti di istruttoria pari ad € 150,00 (nel caso di opere eseguite) ed onorari tecnici per ulteriori € 1.000,00 di presentazione della pratica.

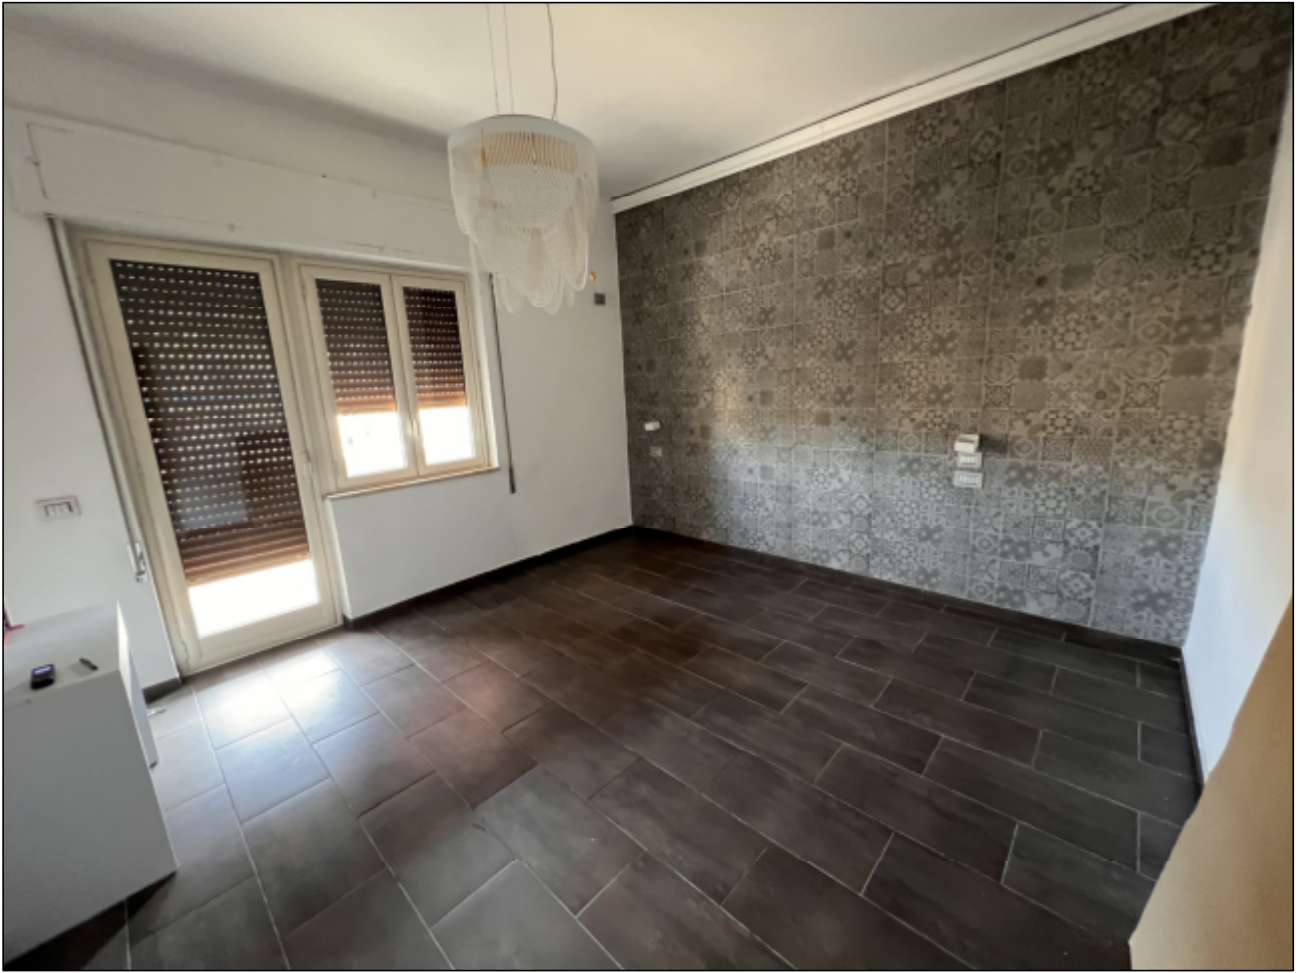
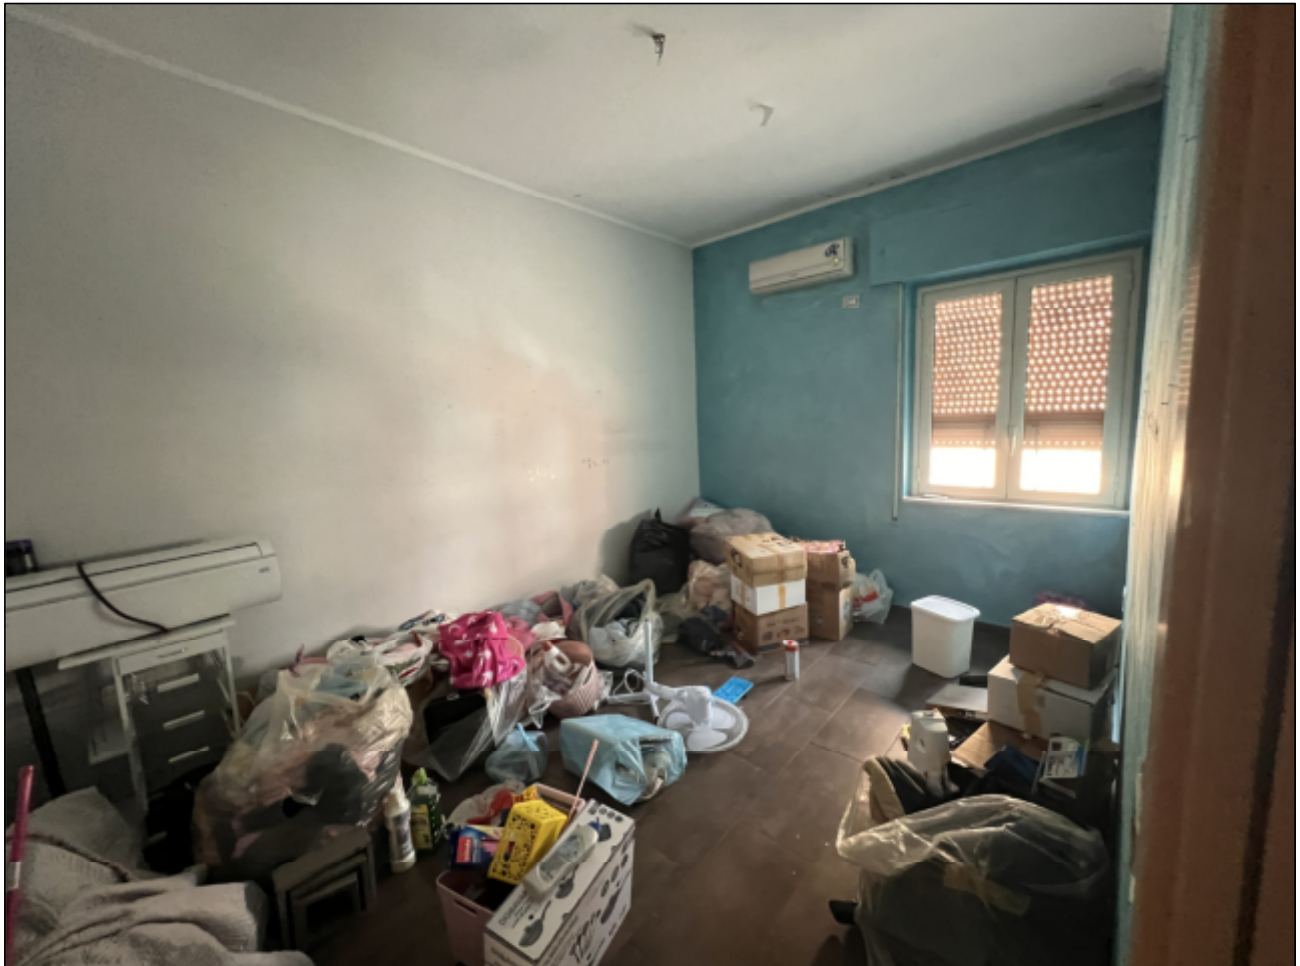
camere da letto
