TRIBUNALE ORDINARIO - BARCELLONA POZZO DI GOTTO

CONSULENZA ESTIMATIVA GIUDIZIARIA

LOTTO 1

A appartamento a MILAZZO Via Giorgio Rizzo 132, della superficie commerciale di **88,00** mq per la quota di 1/1 di piena proprietà (*** DATO OSCURATO ***)

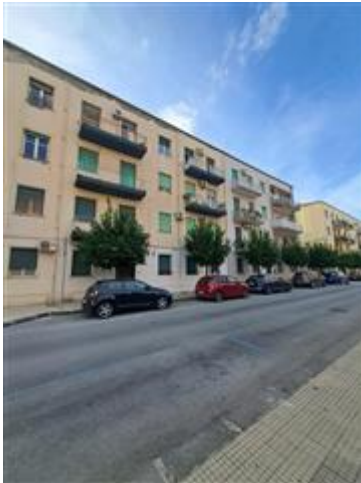
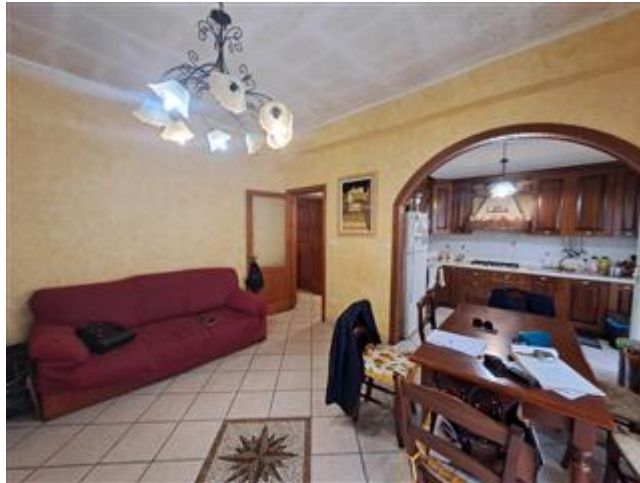
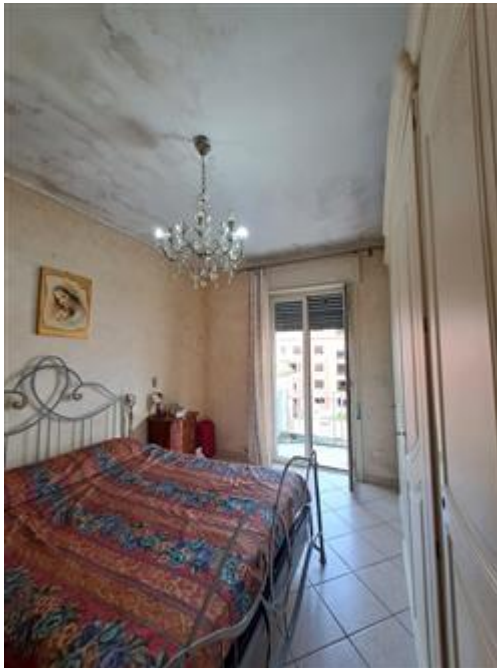
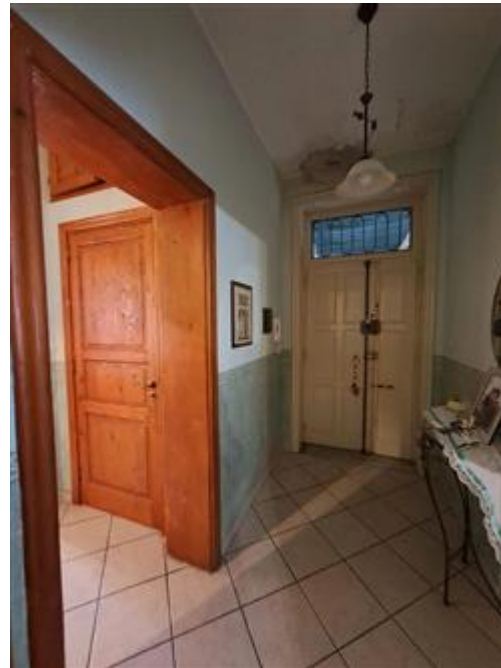
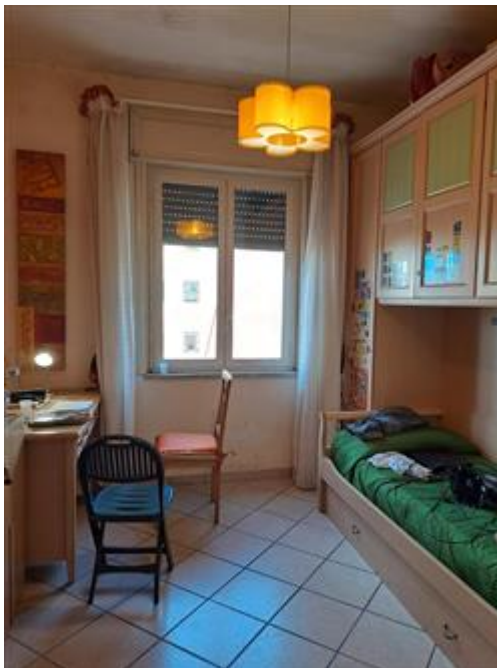
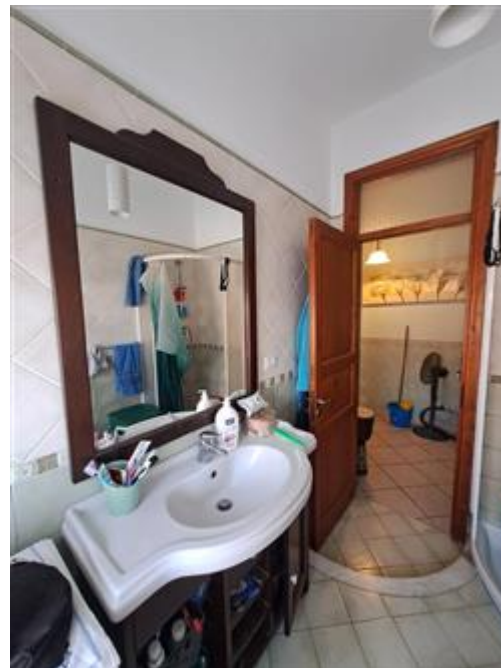
L'appartamento si presenta in condizioni generali mediocri: necessita di diversi interventi di manutenzione, per migliorarne l'efficienza e il decoro, tra cui si indicano come principali:

- Interventi di ripristino in diverse zone interessate da tracce di condensa e/o umidità, soprattutto nelle parti alte delle murature e nei controsoffitti in incannucciato

Si segnala anche che le infiltrazioni provenienti dal piano di copertura a falde hanno causato gravi danni al controsoffitto in cannucinato presente nel vano scale. Le problematiche risultano evidenti anche sui prospetti esterni, che risultano fortemente ammalorati a causa dell'umidità e dei danni presumibilmente derivanti anche da tali infiltrazioni.

descrizione	importo
Interventi per la sostituzione dei controsoffitti, il risanamento e ripristino delle parti ammalorate, inclusa la tinteggiatura di soffitti e pareti, e ogni altro onere per eseguire il lavoro a regola d'arte. Si stimano a corpo	-10.000,00
	10.000,00 €
