TRIBUNALE di AVELLINO
SEZIONE ESECUZIONI IMMOBILIARI

RELAZIONE DI STIMA

RAPPORTO di VALUTAZIONE

BENI IMMOBILI individuati dalla procedura esecutiva: *porzione di fabbricato e terreni*

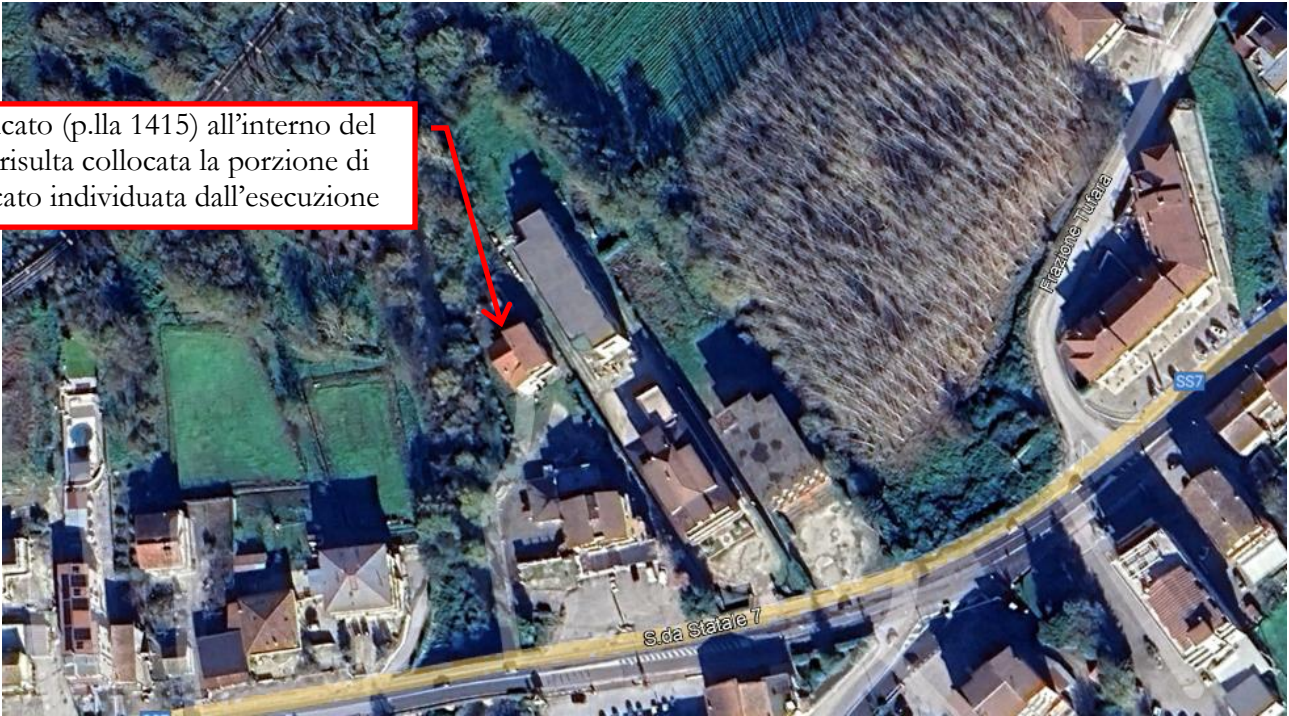
IMMAGINE SATELLITARE - individuazione del fabbricato di cui fa parte la porzione di fabbricato individuata dalla procedura esecutiva

Fabbricato (p.lla 1415) all'interno del quale risulta collocata la porzione di fabbricato individuata dall'esecuzione

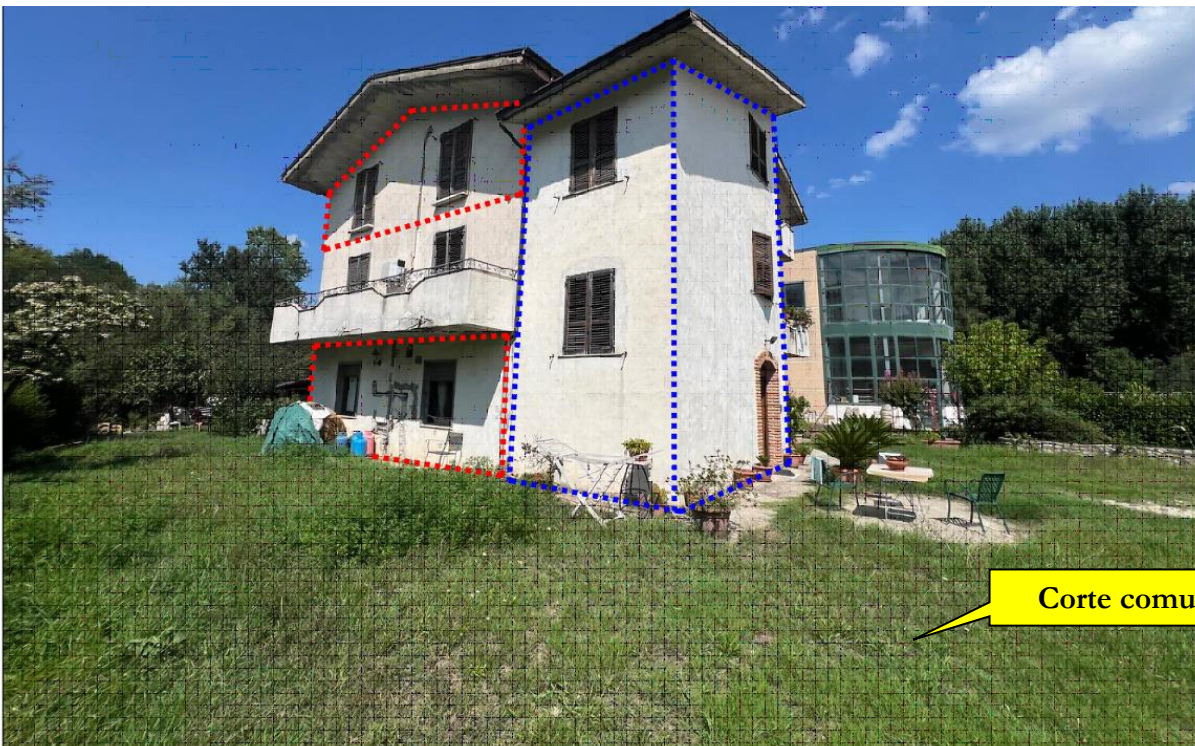
Vista d'assieme del fabbricato ove risulta collocato l'appartamento esecutato

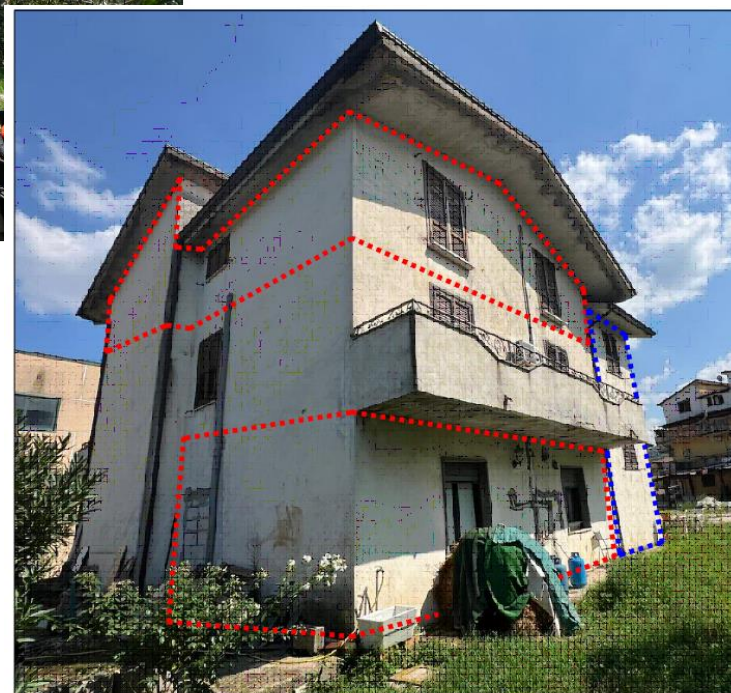
porzione di fabbricato oggetto di esecuzione (p.lla 1415 sub. 2)

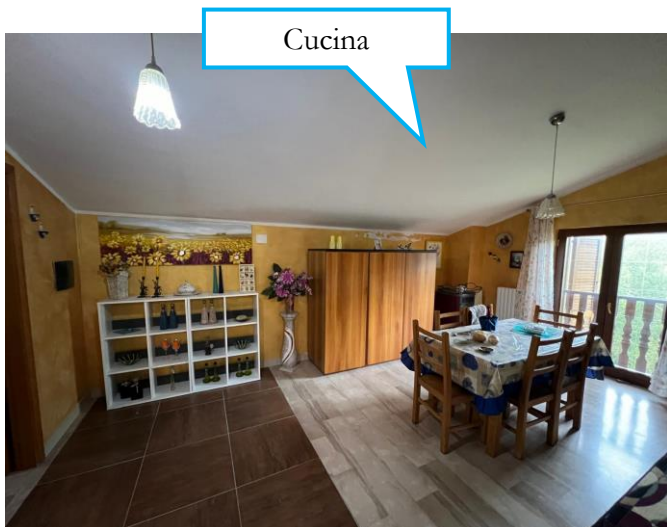
Vista d'assieme appartamento esecutato – immagini interne

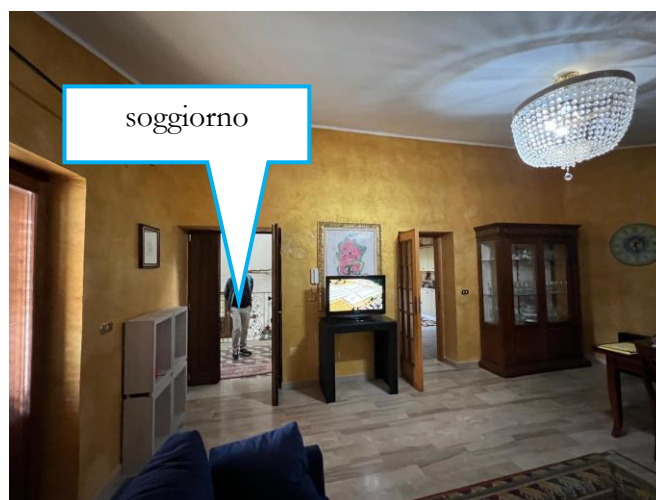
Cucina

La pavimentazione interna all'appartamento appare priva di sconessioni e/o degradi meritevoli di attenzione, essa è costituita per la maggiore consistenza in piastrelle in gres porcellanato mentre il locale per servizi igienici è caratterizzato da una pavimentazione e rivestimento delle pareti in piastrelle di ceramica.

L'intonaco interno come la tinteggiatura interna risulta degradata, invero si potrebbero manifestare fenomeni di caduta di calcinacci e/o caduta di gravi in genere, pertanto, necessita un intervento di manutenzione straordinaria.

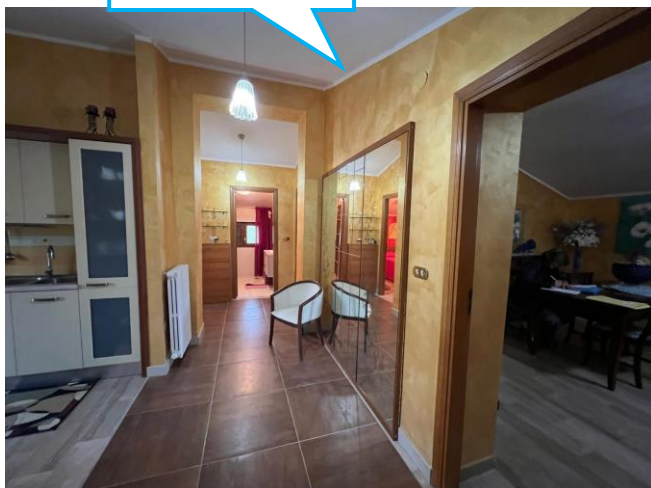
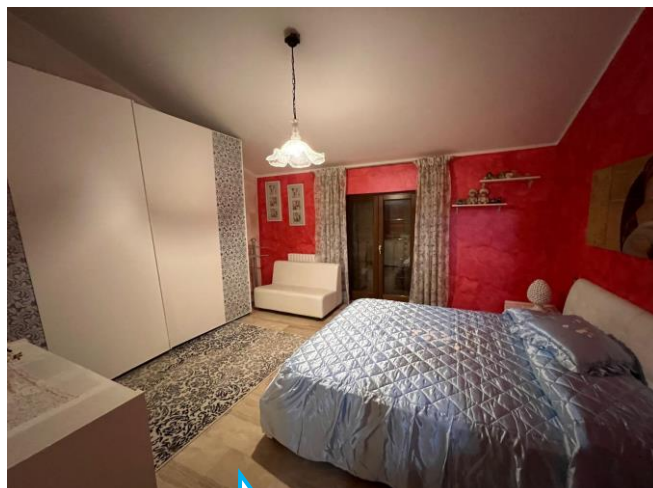
soggiorno

bagno

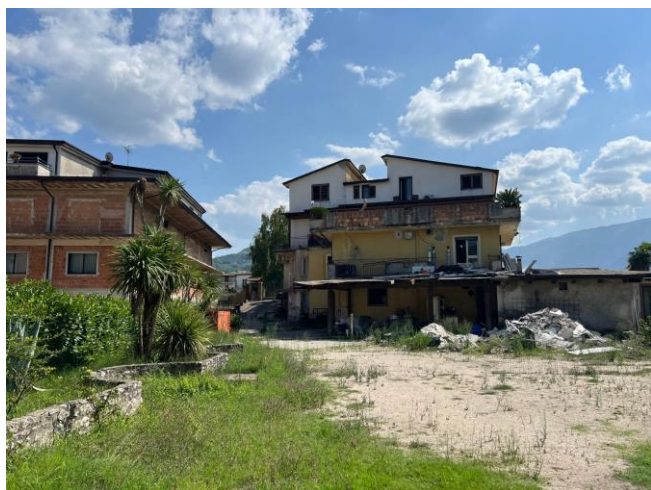
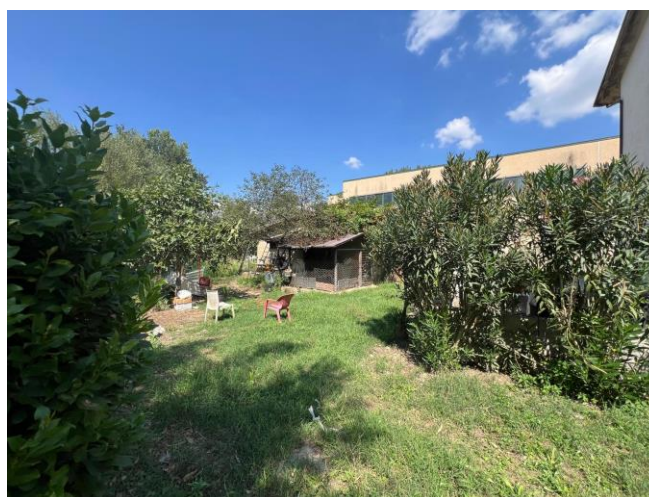
Vista d'assieme – spazi scoperti in comunanza

La corte comune, circostante il fabbricato, è facilmente individuabile dalla lettura sia della mappa catastale che dell'elaborato planimetrico.

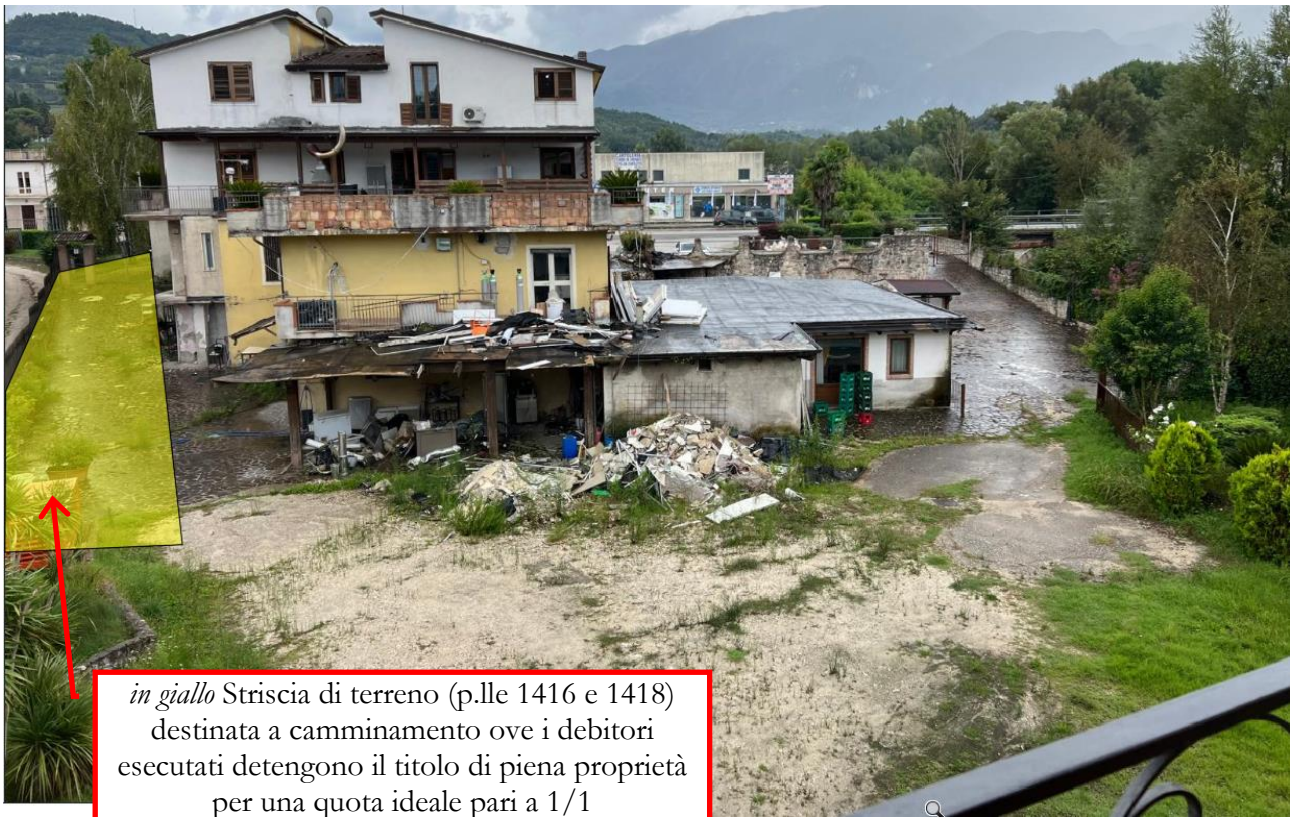
di terreno (p.lle 1416 e 1418) destinata a camminamento ove i debitori esegutati detengono il titolo di piena proprietà per una quota ideale pari a 1/1 e che rappresenta la stradina di accesso. Osservatore posto sul balcone SUD della porzione di fabbricato oggetto di esecuzione

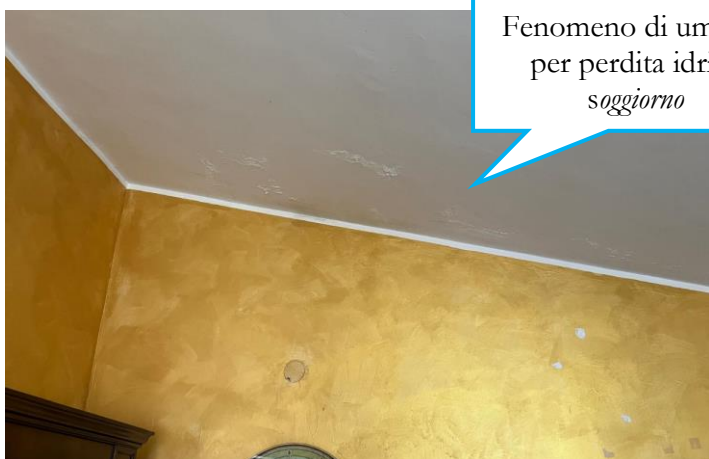
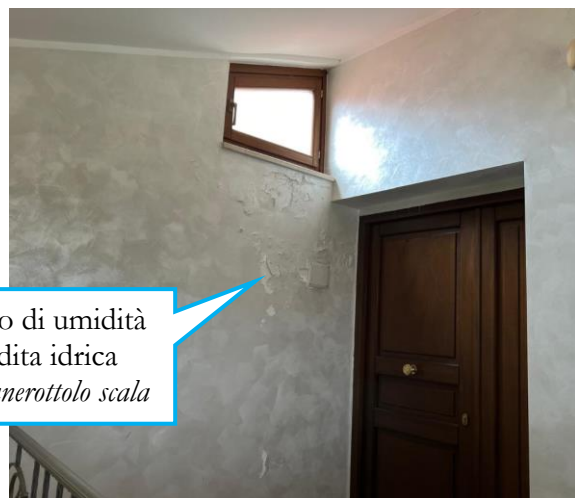
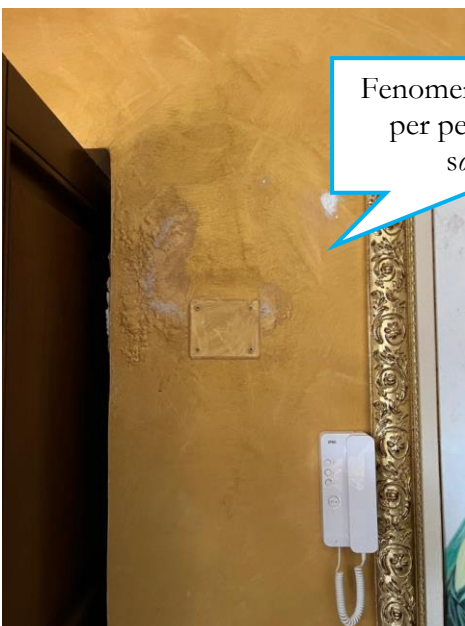
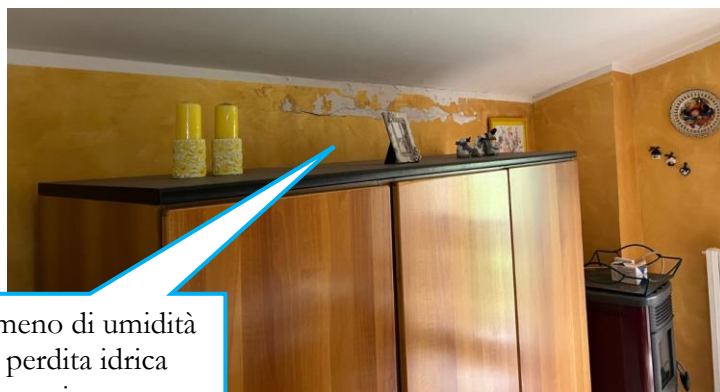
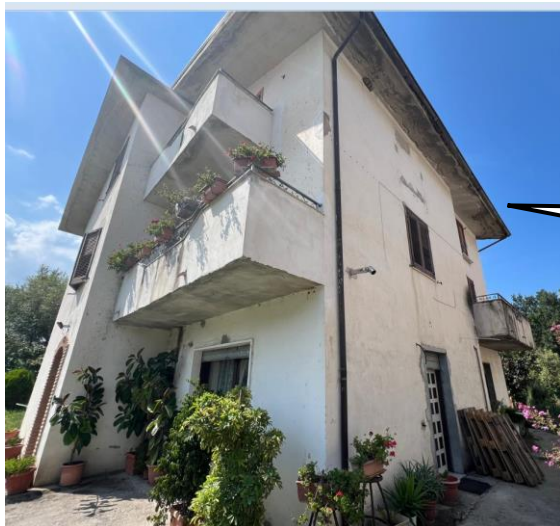
Nella fattispecie la porzione di fabbricato è risultata caratterizzata da una serie di fenomeni di degrado dovuti sia alla perdita dei requisiti di alcuni materiali di rifinitura, in quanto hanno oltrepassato la loro durabilità e/o vita utile, e, pertanto, carenti di ordinari interventi manutentivi.

- ❑ ammaloramento dell'intonaco esterno;
- ❑ esfoliazione della tinteggiatura interna ed esterna;
- ❑ scagliatura della pellicola pittorica caratterizzante i serramenti esterni ed interni;
- ❑ fenomeni di umidità da infiltrazione idrica di acque meteoriche per perdita di tenuta localizzata del manto meteorico (tegole) costituente il tetto;
- ❑ danneggiamenti ragguardevoli ai serramenti e alle porte interne del piano terra;
- ❑ degrado generale e carenza di requisiti di pedonabilità della corte circostante in quanto in mero stato di abbandono;
- ❑ degrado generale in quanto priva di adeguati interventi manutentivi ordinari.

Degrado generale delle facciate con possibilità di caduta di calcinacci ovverosia di disgreggio di gravi

La rifinitura esterne dell'intero edificio ossia l'intonaco e la tinteggiatura, come si può notare dall'immagine fotografiche precedentemente illustrate sono instabili invero caratterizzate da lesioni e/o rigonfiamenti ovvero sono presenti patologie edilizie legate all'assenza di un adeguato stato manutentivo.

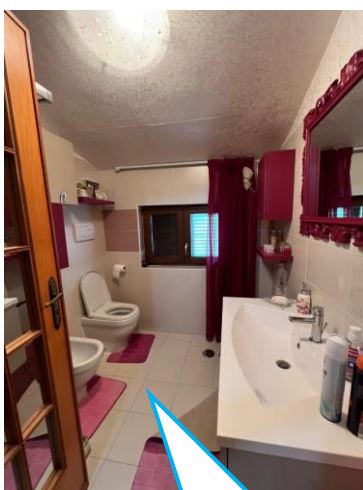
Bagno con rivestimento in
monocottura

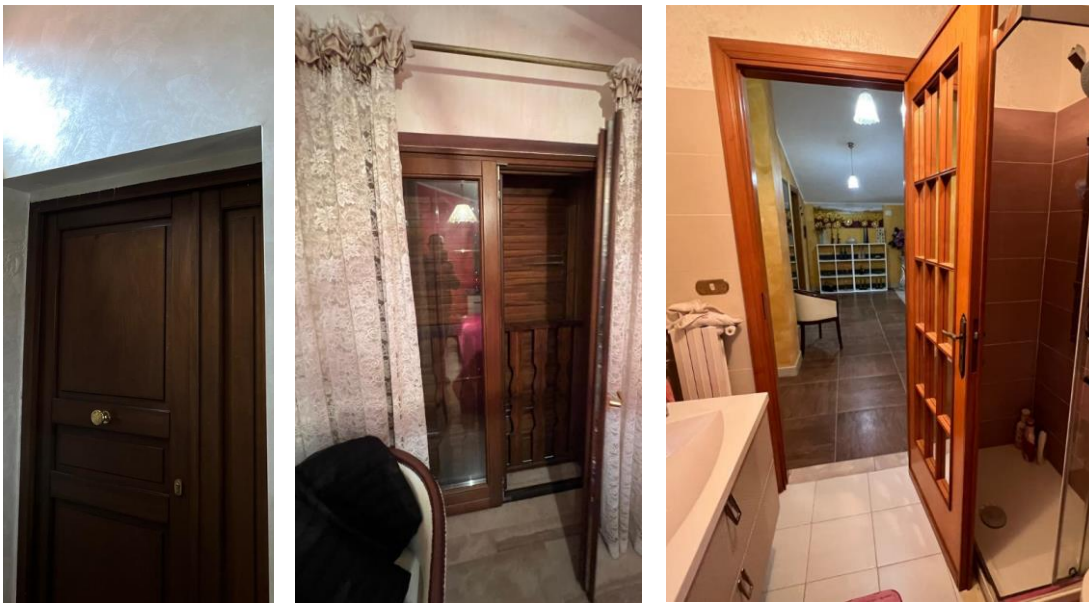
Le porte interne sono in legno tamburato e sono tutte in buono stato. Inoltre, tutti i serramenti esterni sono apparsi in buono stato ad eccezione delle persiane esterne che necessitano di un intervento manutentivo; essi sono dotati di un minimo di *inerzia termica* invero andrebbero sostituiti interamente poiché caratterizzati da scarse prestazioni energetiche. Il portone d'ingresso, ad una sola anta, è di legno con anima in metallo ed è sostanzialmente in buone condizioni.

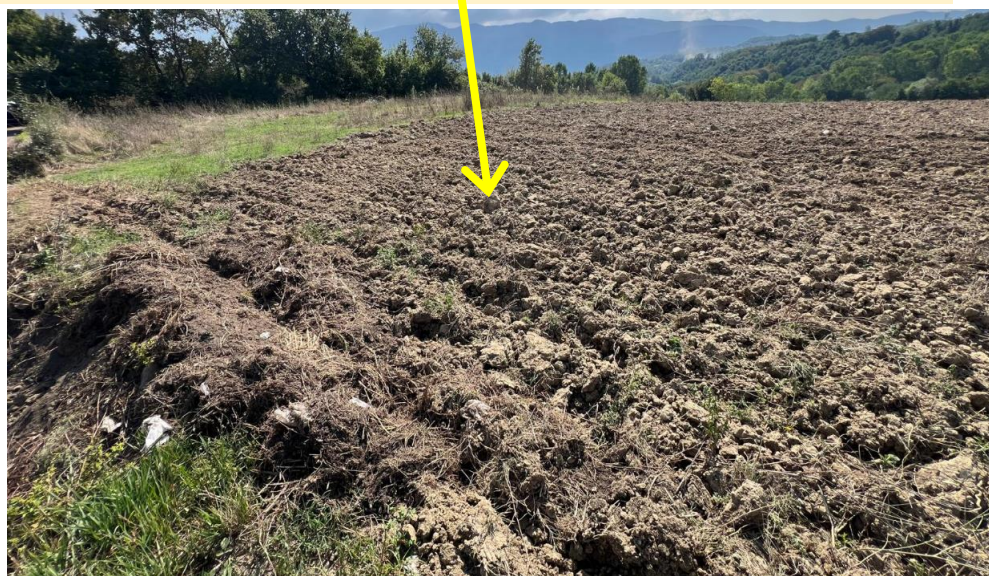
Mentre l'**appezzamento di terreno**, alla *c.da Olivella* ha una giacitura inclinata e un'esposizione verso ovest, invero il piano campagna degrada verso un piccolo corso d'acqua a regime torrentizio ove, durante gli eventi meteorici, confluiscono tutte le acque superficiali su di esso ruscellanti. Il fondo non è dotato di una coltura stabile invero in esso si avvicendano colture del tipo seminativi, sostanzialmente vegetazione erbacea e pratensi.

- *via pubblica;*
- *corso d'acqua;*
- *p.lla 1399;*
- *p.lla 467;*

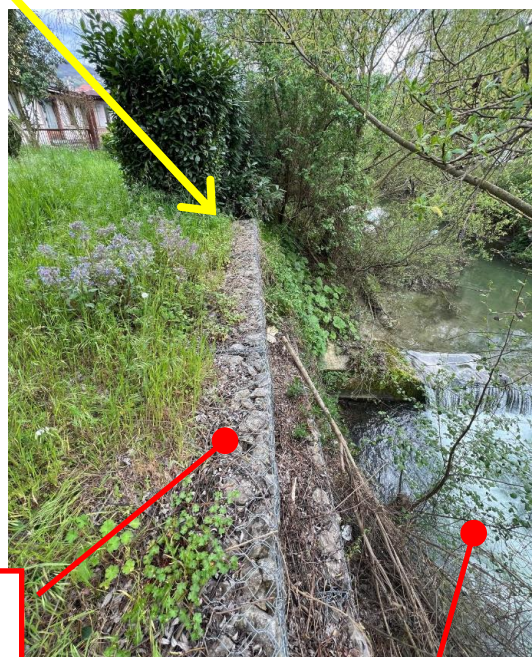
Qui a destra si nota l'opera di difesa spondale realizzata sulla p.lla 1420 individuata dall'esecuzione posta in essere.

Opera di difesa spondale avente l'area di sedime sulla p.lla 1420
