**Viale Adriatico n° 96**

**CORROPOLI (TE)**

# **VERIFICA DI CONGRUITA' BENI IMMOBILI**

Teramo, li: 25/03/2023

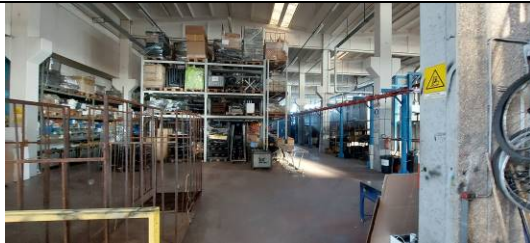
Vista area produzione P.T.

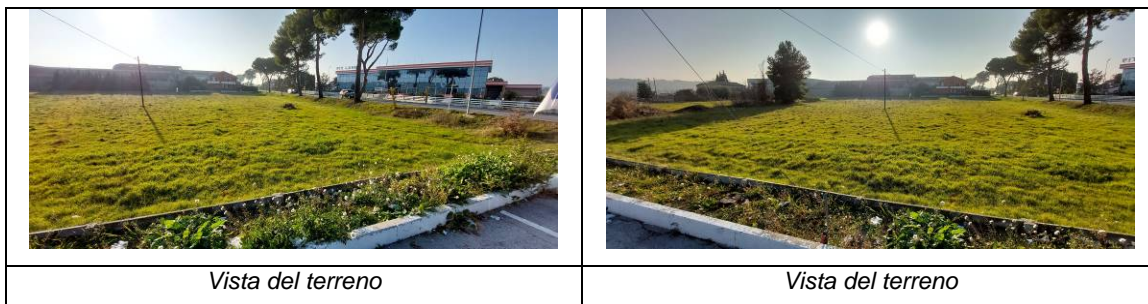
Il terreno, di forma pressochè regolare, pianeggiante, incolto, confinante a Nord, con la S.P. n° 259 (Viale Adriatico). Il terreno è attraversato da linea elettrica aerea.
