# TRIBUNALE DI LAGONEGRO

Perizia dell'Esperto ex art. 568 c.p.c. [REDACTED], nell'Esecuzione Immobiliare 14/2017 del R.G.E.

**CONSULENZA ESTIMATIVA IN AMBITO GIUDIZIARIO**

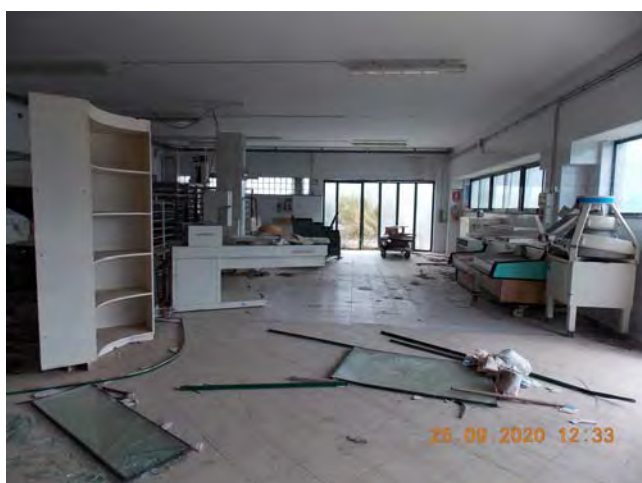
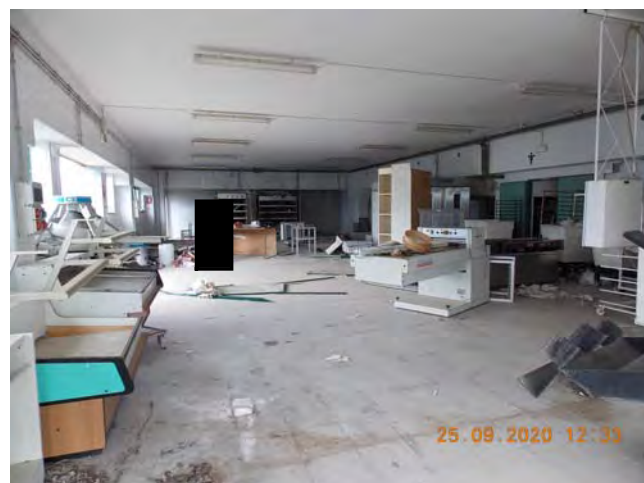
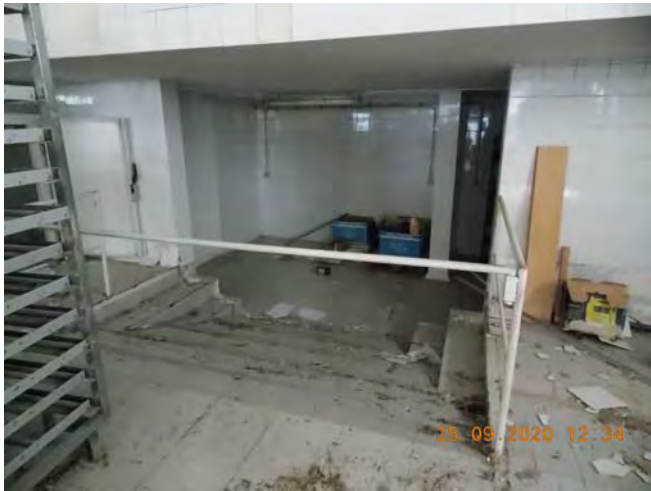
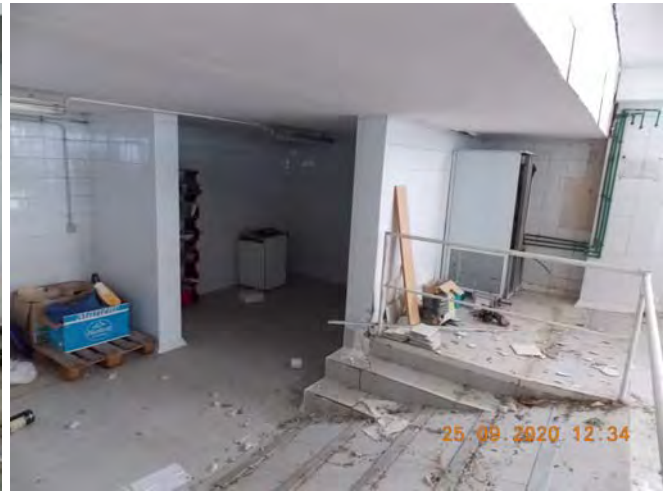
**STATO DI CONSISTENZA** – Il bene, che ha avuto come ultima destinazione d’uso quella di laboratorio per la panificazione, si presenta con: un’ampia area lavorazioni, un area forni e di una zona interrata adibita a magazzini, uffici, servizi igienici ed area lievitazioni.

Attualmente si presenta in disuso e in stato di abbandono.

Le altezze interne utili sono di mt 3,45, mentre per l’area interrata è di mt 2,45 circa. Le finiture interne al bene sono: pavimenti in ceramica; i rivestimenti dei bagni in ceramica; le pareti risultano intonacate e imbiancate o in alternativa rivestite con piastrelle in ceramica; le porte interne sono in legno tamburate, le finestre ed il portone d’ingresso sono in alluminio anodizzato, gli ingressi del locale sono costituiti da due ampie porte garage con infisso in alluminio anodizzato, una posta sul prospetto sud- ovest e l’altra su quello

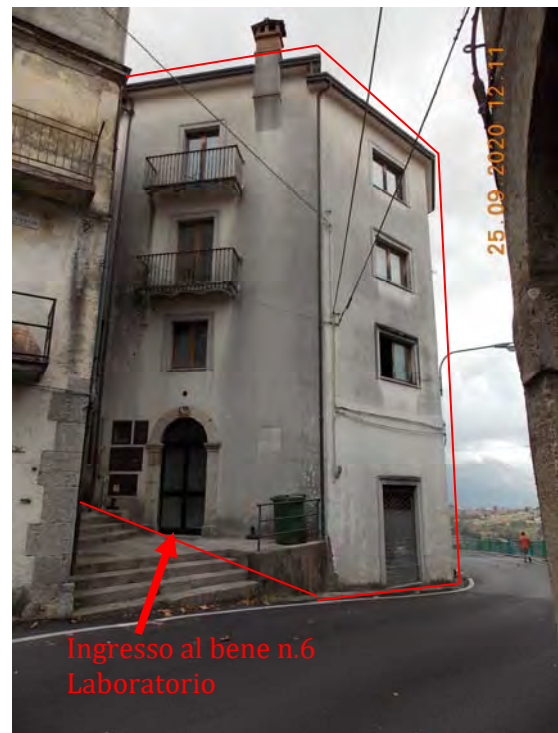
*(Viste esterne del fabbricato da Via Roma)*

*STATO CONSERVATIVO* -I beni 5, 6 e 7 fanno parte di una porzione del fabbricato interessata da un intervento di adeguamento e miglioramento statico e funzionale ai sensi della L. 219/81 con C.E. n. 91S0119 del 24/06/1991, pertanto le strutture risultano rinforzate in fondazione ed in elevazione e i solai risultano rinnovati con elementi in laterocemento. Le finiture esterne risultano intonacate e necessiterebbero di ordinaria manutenzione.

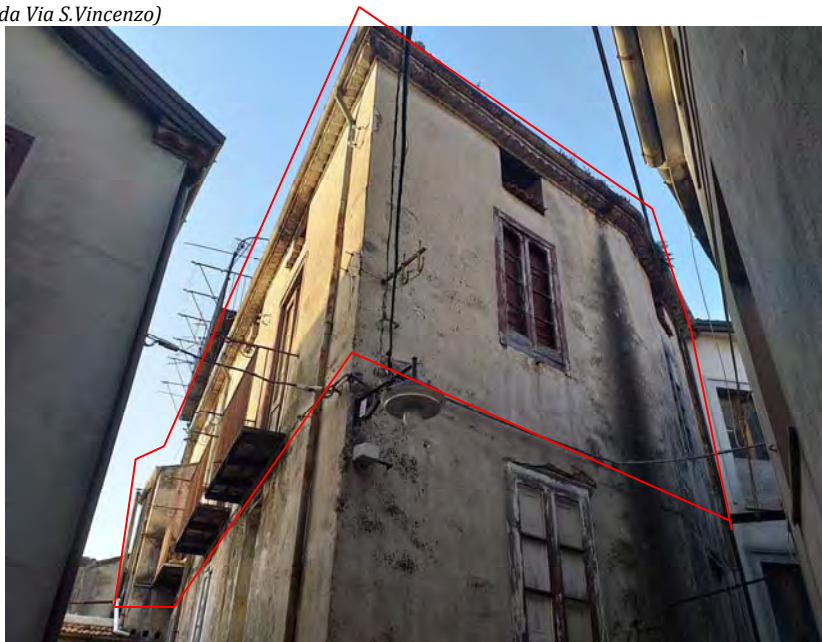
(Vista esterna del fabbricato da Via S.Vincenzo)

Il bene n. 4, invece, è parte di altra porzione adiacente che risulta in pessime condizioni statiche e manutentive.

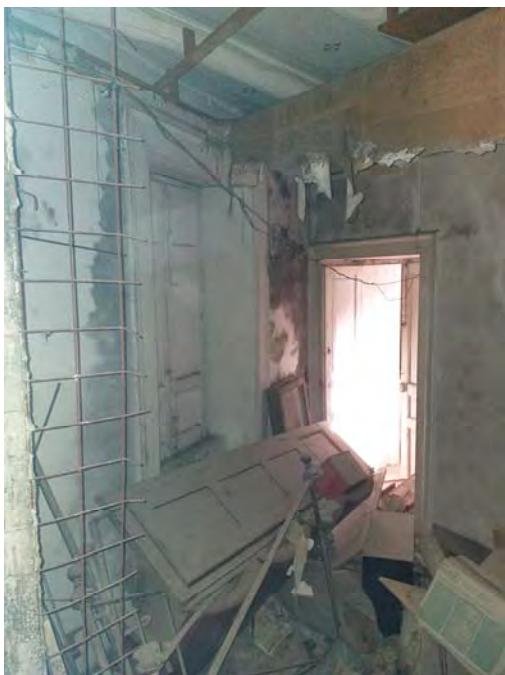
(Vista interna - Vano1)

STATO CONSERVATIVO – Le strutture portanti verticali, come già esposto, risultano essere in muratura, presumibilmente in pietra locale; i solai sono in legno, le coperture a falde, con diversi orientamenti, hanno struttura portante in legno e manto in coppi. *Finiture interne all'immobile:* queste sono tutte di vecchia realizzazione ed in pessime condizioni; le porte interne sono in legno massello, le finestre e le portefinestre sono in legno, quest'ultime rese ormai inutilizzabili dalle intemperie. *Finiture esterne all'immobile:* le pareti esterne presentano intonaco di finitura di antica fattura. *Impianti:* non è provvista di impianti. Trattandosi di fabbricato di antica costruzione, risulta completamente da ristrutturare sia dal punto di vista strutturale che architettonico e impiantistico. *Stato d'uso dell'immobile:* risulta disabitato ed in pessimo stato di conservazione.

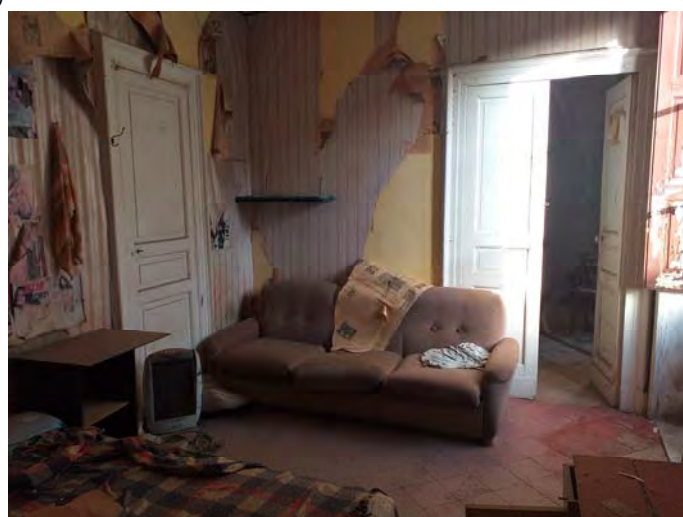
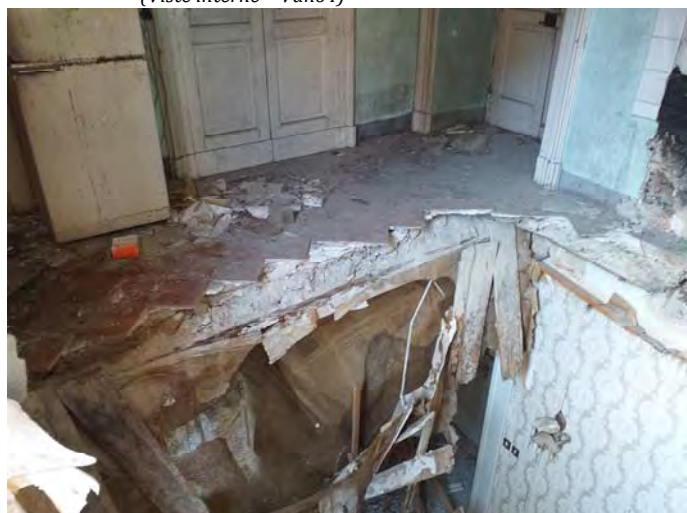
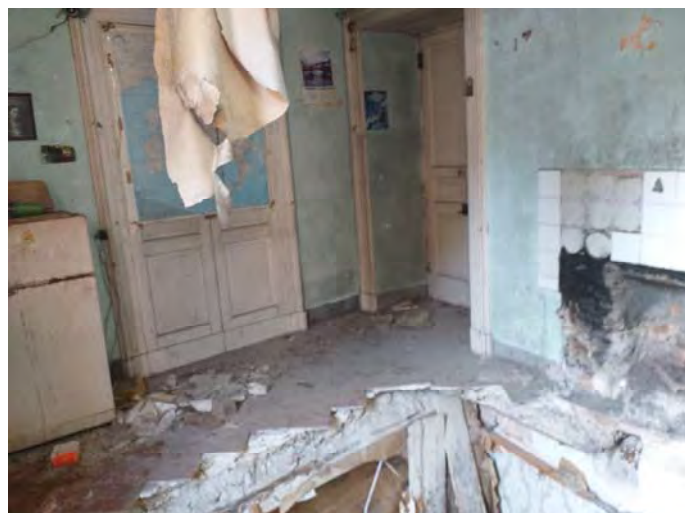
(Viste interne - Vano4)

Nel complessivo il bene risulta in pessimo stato di conservazione ed inutilizzabile.

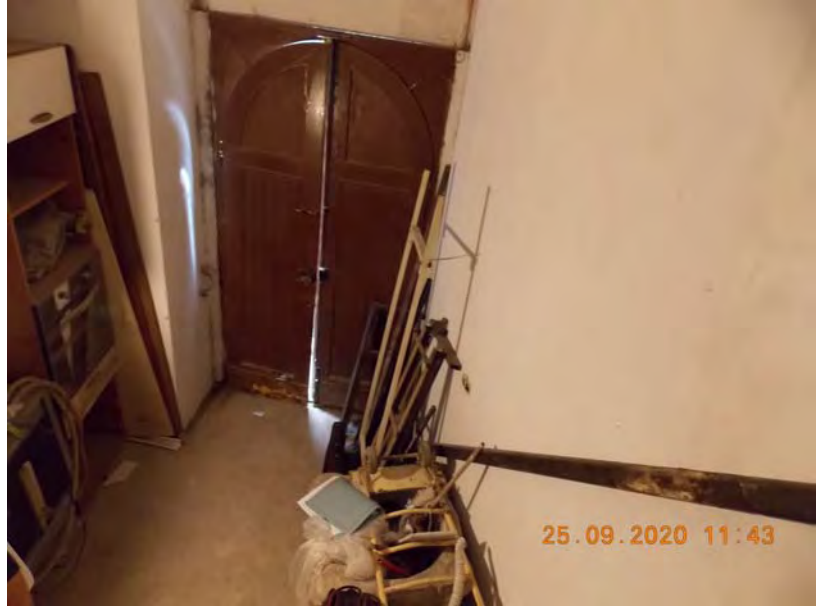
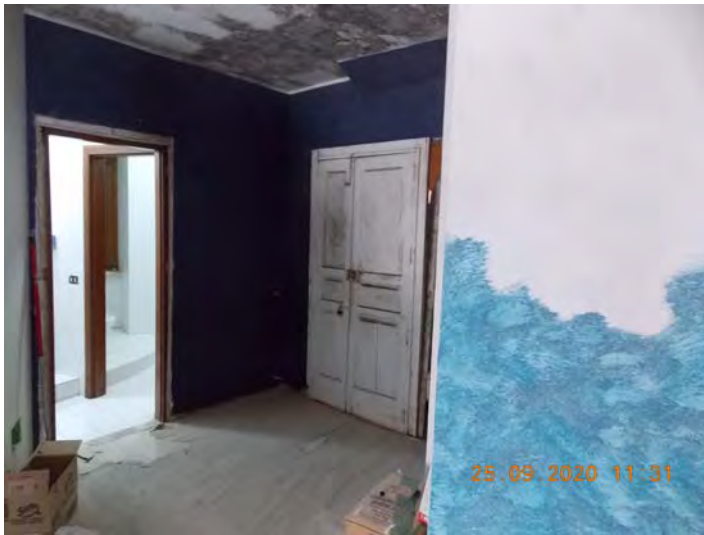
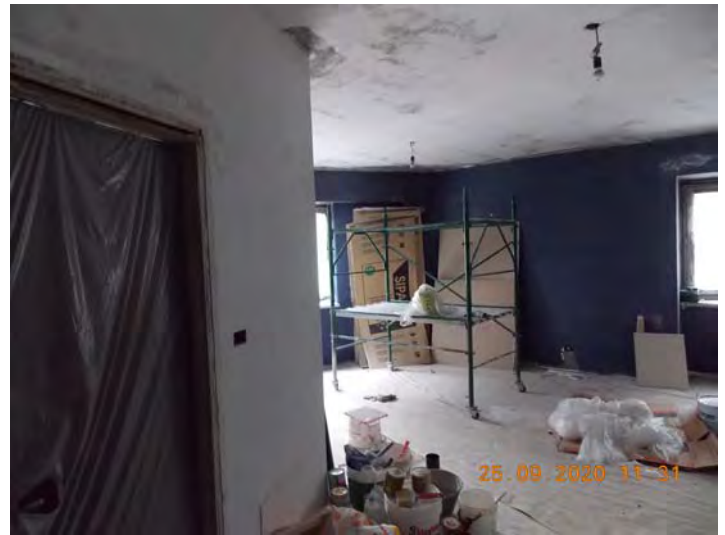
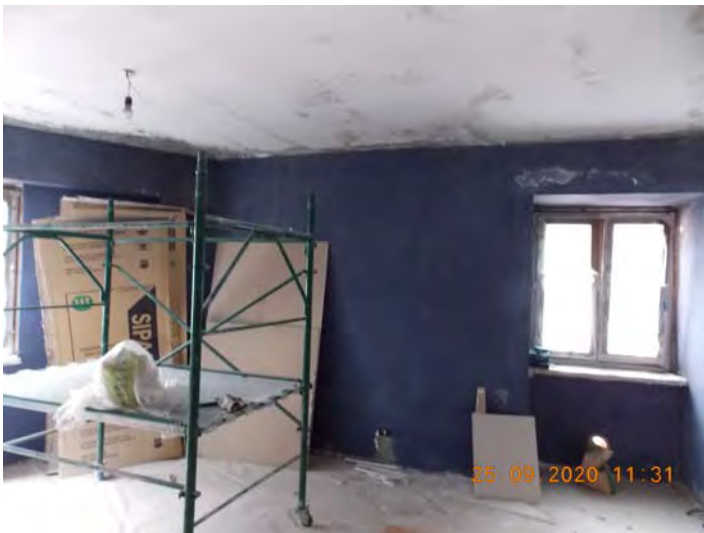
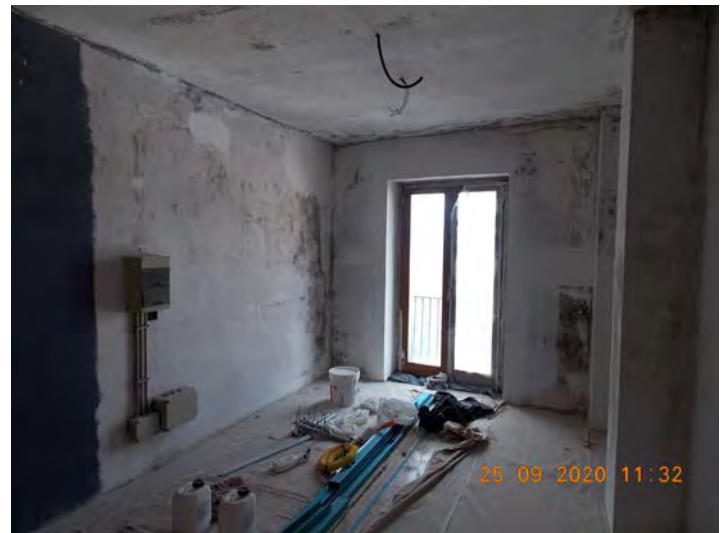
(Viste interne -abitazione- piano primo)

STATO CONSERVATIVO – Il bene si presenta a rustico privo di pavimenti intonaci impianti ecc..Gli ambienti al piano primo si presentano in corso di completamento.
