TRIBUNALE DI TORINO

R.G. n. 789/24

PERIZIA PER ESECUZIONE IMMOBILIARE
LOTTO "A" COMPLESSO INDUSTRIALE DI SANTENA

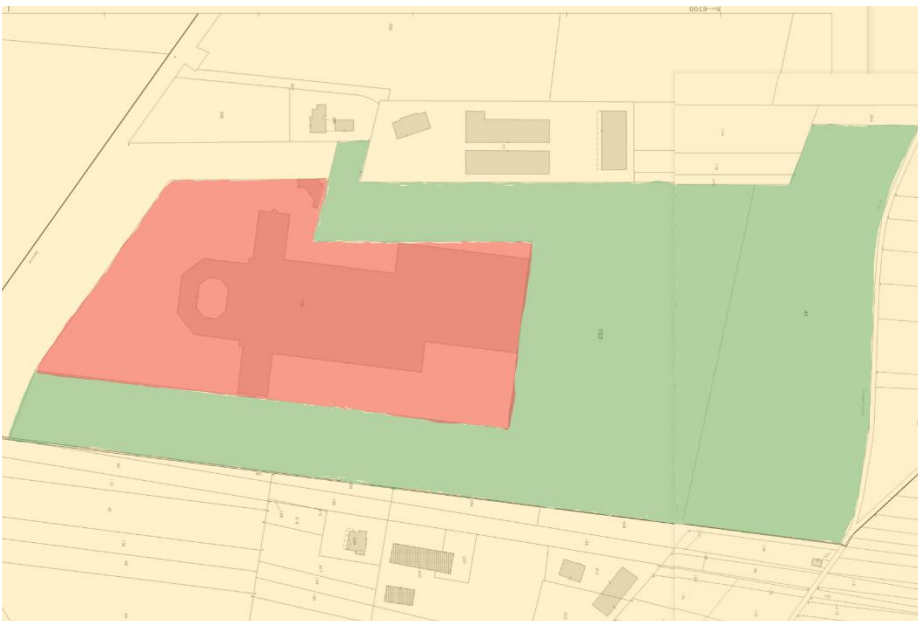
L'area di pertinenza, in rosso e l'area verde, in verde.

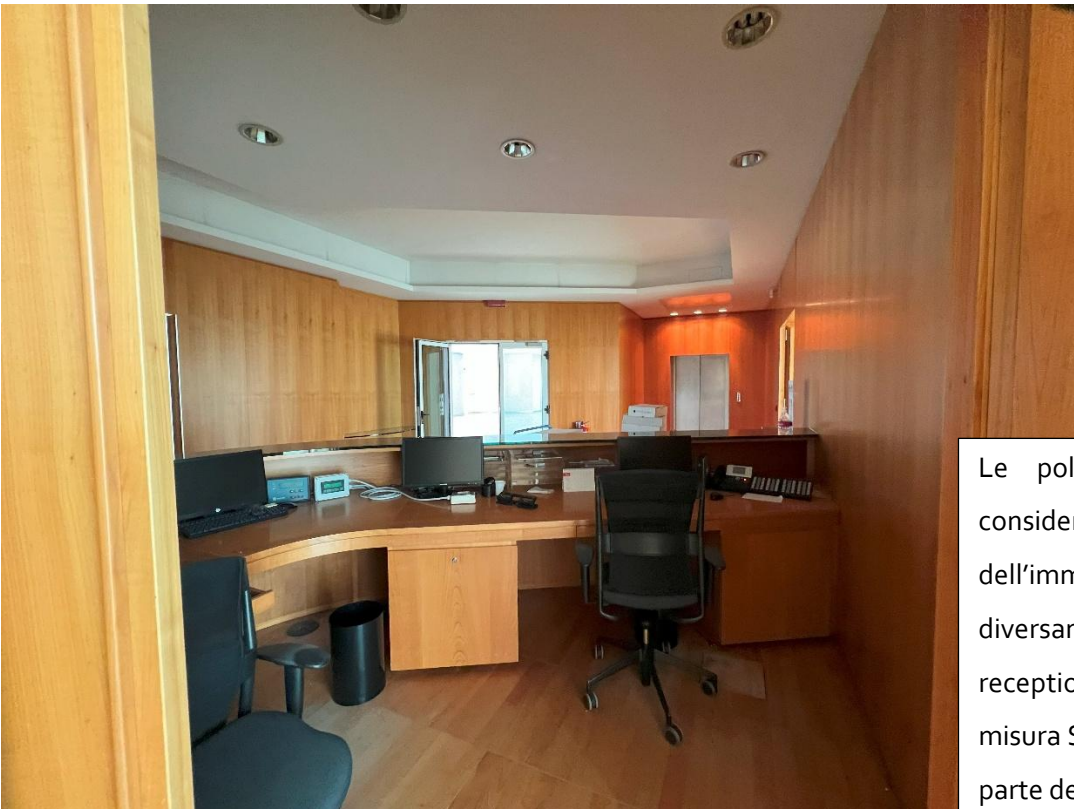
Zona reception accesso alla zona residenziale

Le poltroncine NON si considerano facenti parte dell'immobile, diversamente il bancone reception, costruito su misura SI considera facente parte dell'immobile

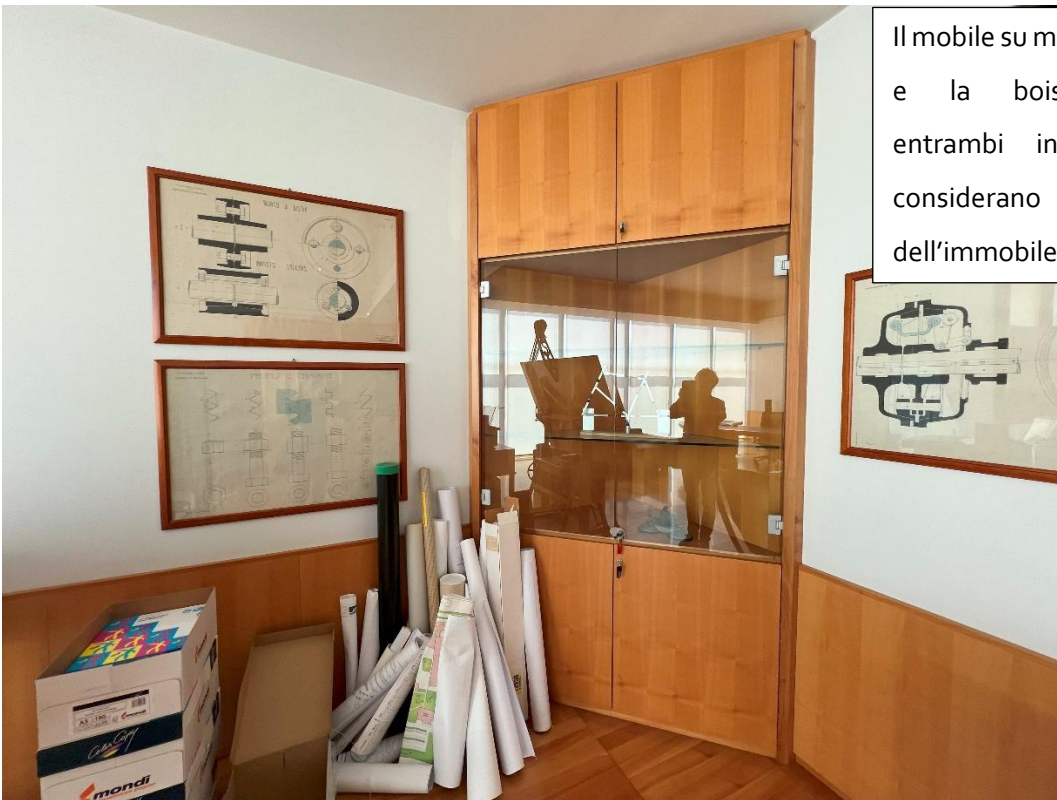
Particolare dell'ufficio precedente

Il mobile su misura angolare e la boiserie bassa, entrambi in ciliegio si considerano facenti parte dell'immobile.

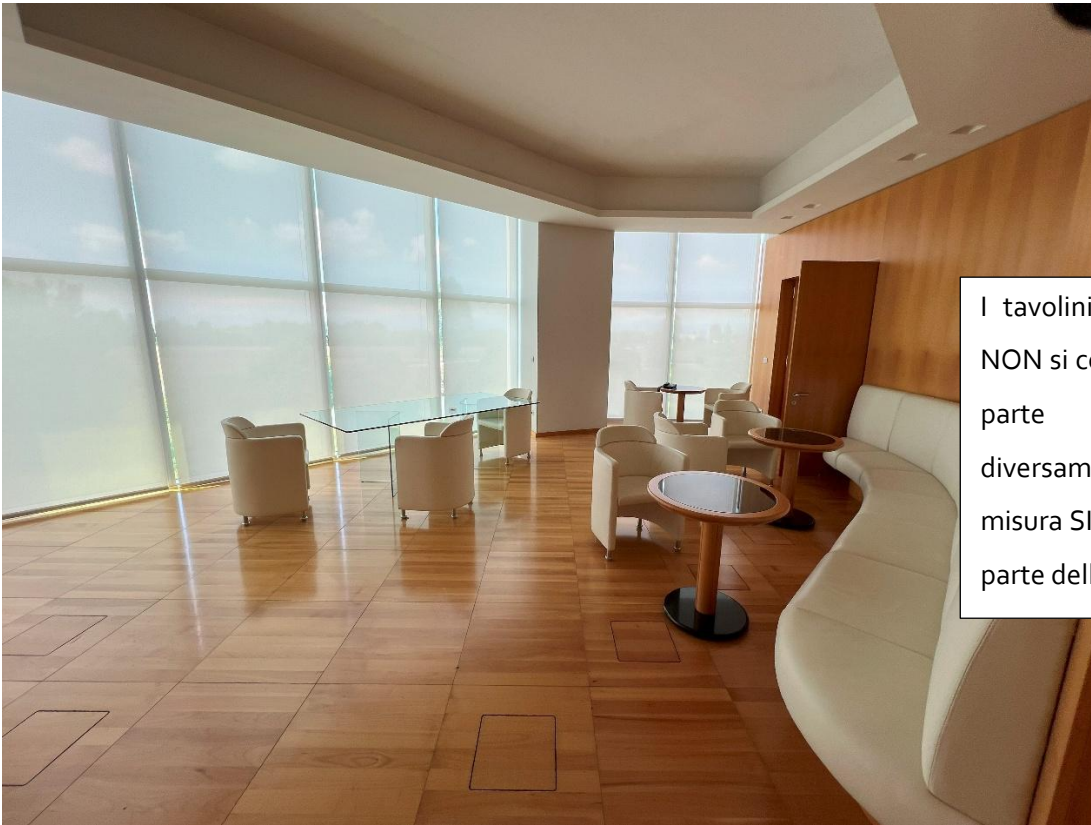
Locale bar/ristoro dirigenziale

I tavolini e le poltroncine
NON si considerano facenti
parte dell'immobile,
diversamente il divano a
misura SI considera facente
parte dell'immobile

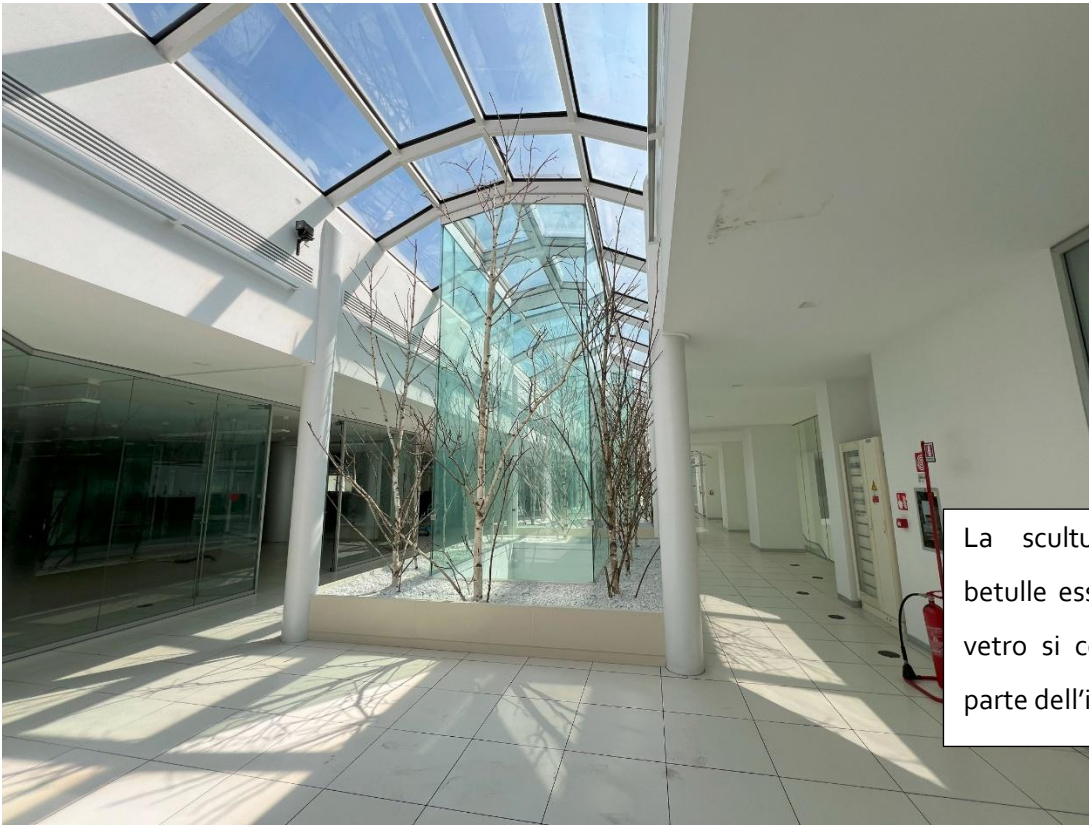
Corridoio di distribuzione tra fabbricato produttivo e immobile ad uffici

La scultura centrale in betulle essiccate, ciottoli e vetro si considera facente parte dell'immobile.

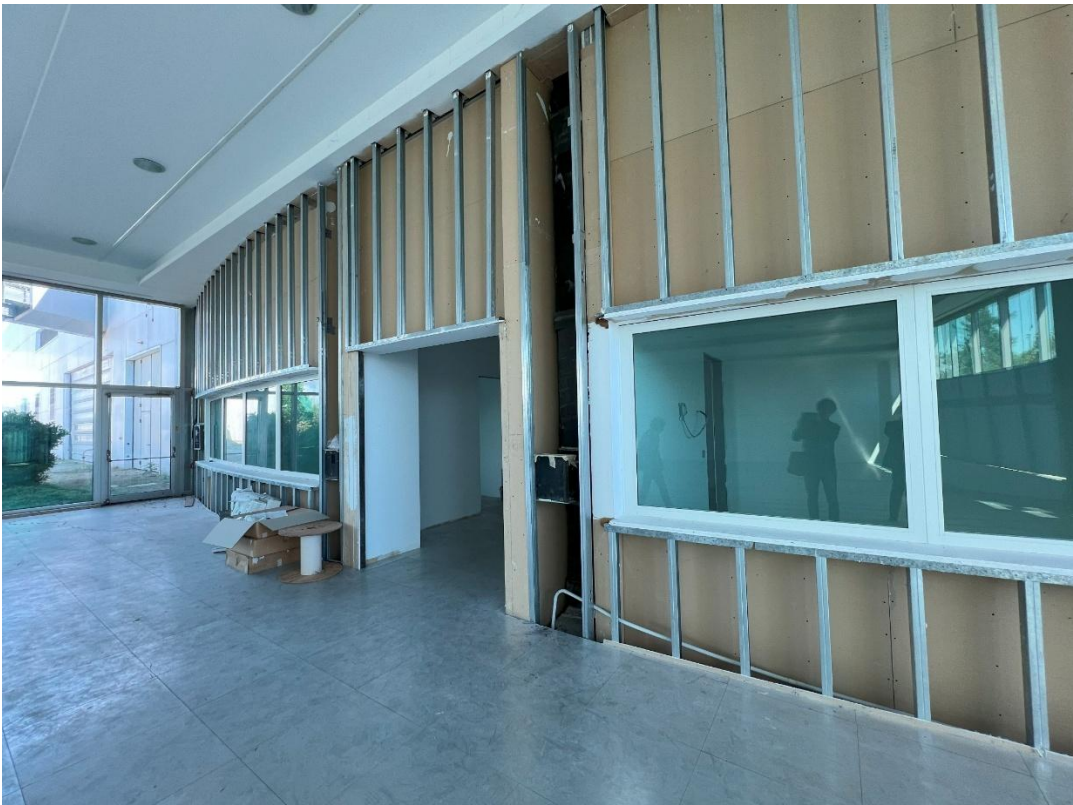
Sala congressi non ultimata

Il complesso è stato dichiarato parzialmente agibile con la Dichiarazione di agibilità parziale n. 261 del 29.12.06 e con la successiva Dichiarazione di agibilità parziale n. 261 bis del 15.9.10. Resta non agibile la porzione al piano terra del transetto ovest dell'immobile ad uffici nel progetto destinata a centro congressi e ancora oggi da ultimare.

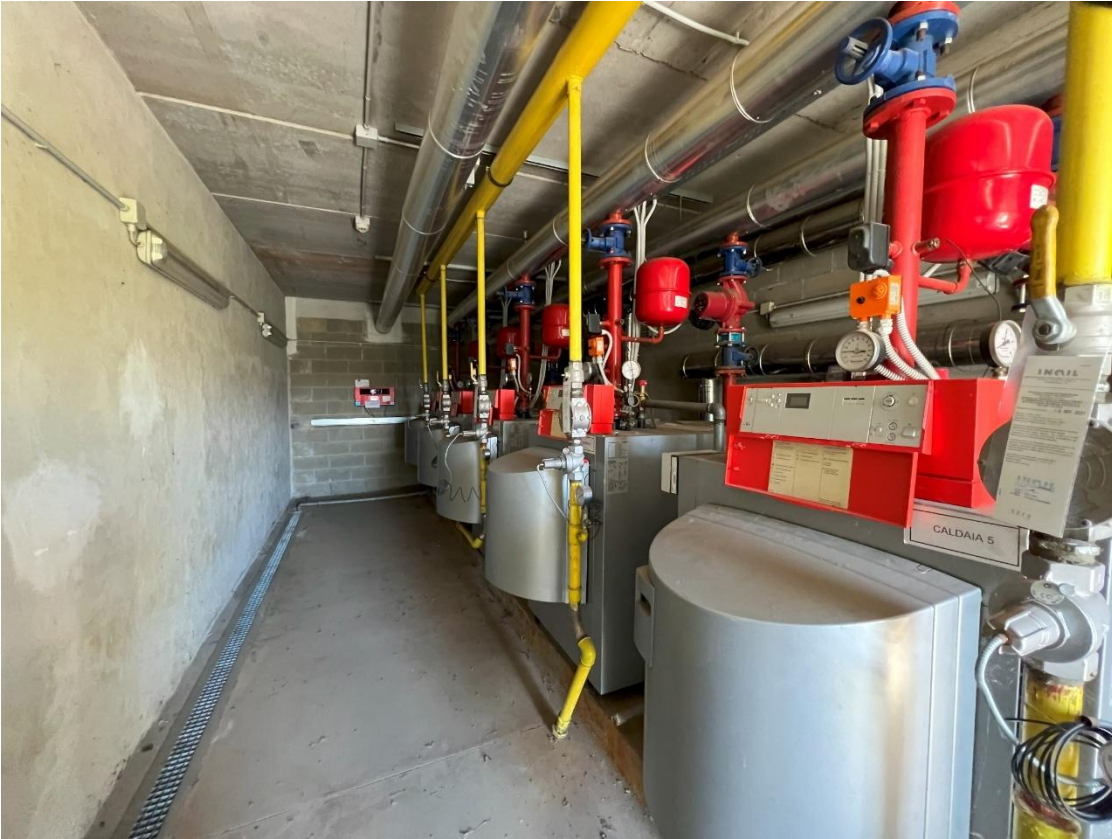
Centrale termica

- Impianto di riscaldamento costituito da: centrale termica dotata di n. 5 caldaie Viessman, sottocentrale con pompe, tubazioni, valvole, quadro elettrico e strumentazione relativa, rete di tubazioni a soffitto negli uffici e a pavimento nei locali produttivi;

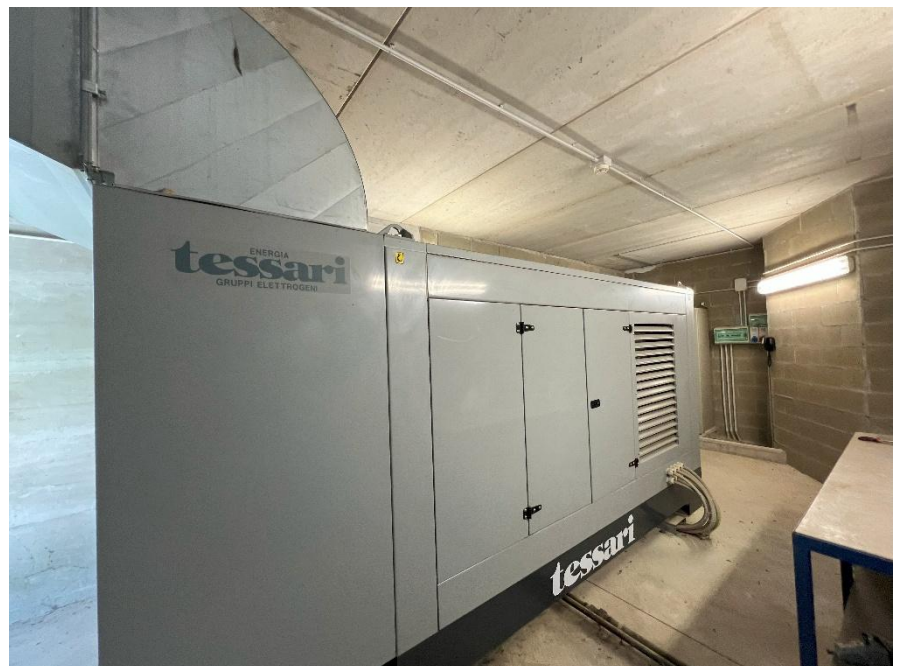
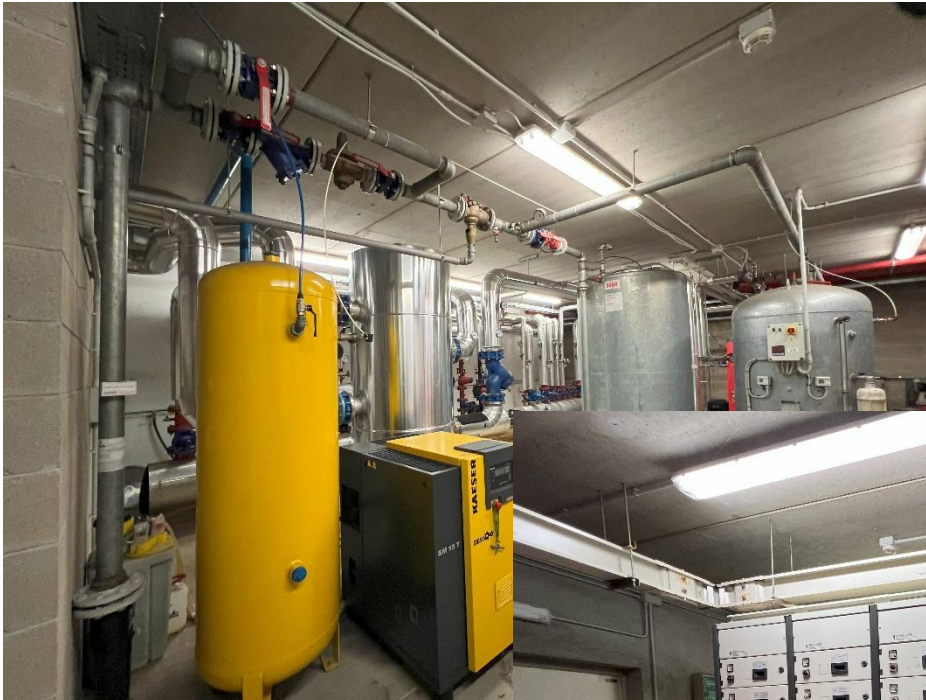
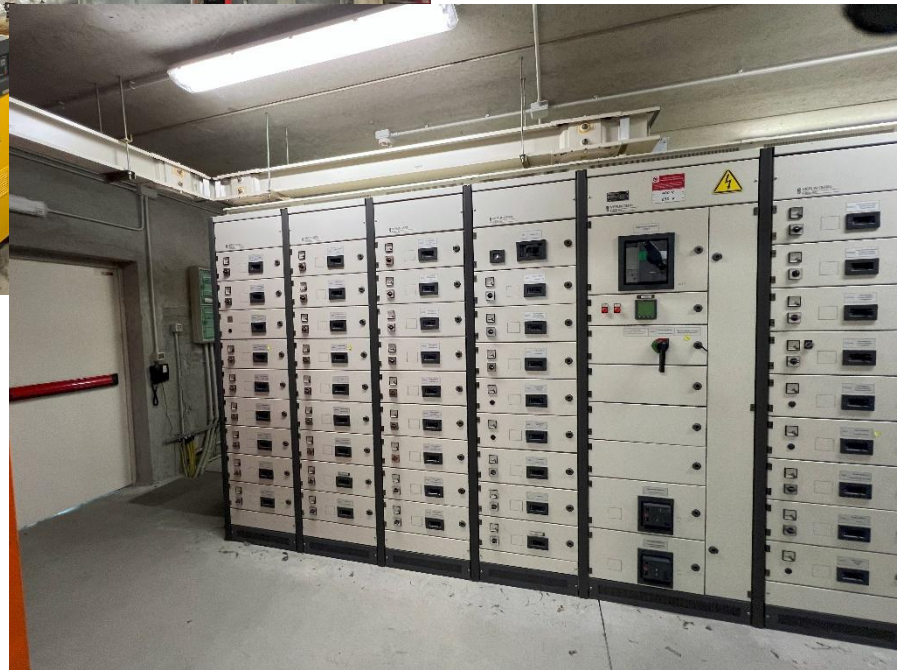
Gruppo elettrogeno e altri impianti

- Impianto elettrico costituito da: rete di illuminazione di potenza, apparecchi illuminanti; trasformatore ad olio da media a bassa tensione posto in apposita cabina interna allo stabilimento, quadro di distribuzione generale collocato nella stessa cabina, gruppo di continuità UPS installato in altra apposita cabina, gruppo elettrogeno ad avviamento automatico;

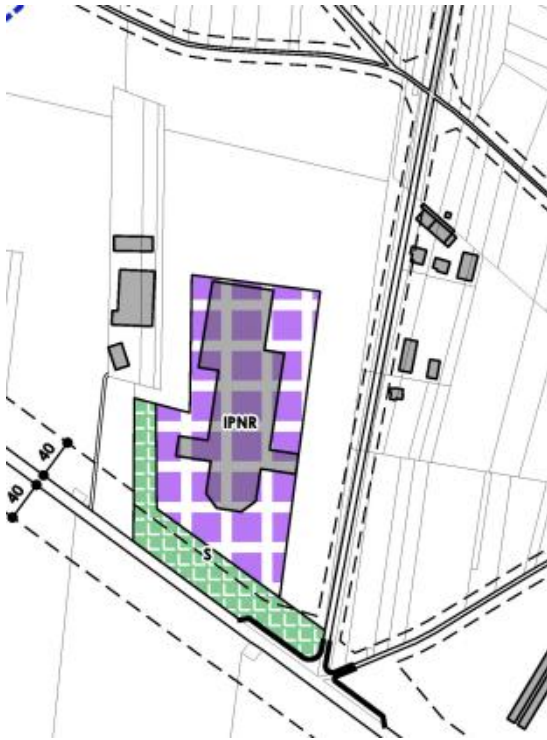
Il CdU, sempre necessario per la vendita di terreni superiori ai 5.000 mq, anche se pertinenti a fabbricati, è allegato con il n. 5. Il certificato riferisce come l'immobile si trovi in area dedicata a nuovi insediamenti produttivi e come la gran parte dell'area verde si trovi in area agricola ed in classe IIa di pericolosità geologica.

L'immagine a fianco è un estratto del piano regolatore.

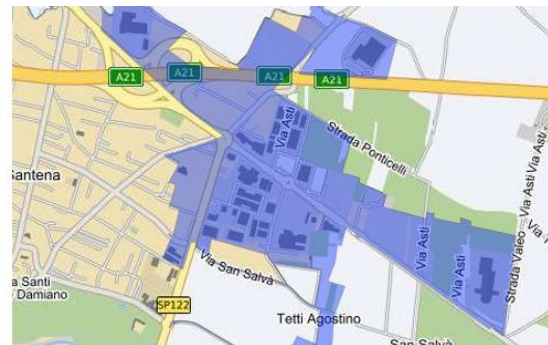
Sono poi stati analizzati i bollettini OMI, che si allegano con il n. 6 ter, dai quali risulta come nelle aree industriali del circondario i capannoni industriali abbiano un valore normale massimo non superiore a 540 €/mq. Fa eccezione l'area di Santena dove il valore massimo è pari a 620 €/mq. Si veda l'immagine che segue.

Tipologia	Stato conservativo	Valore Mercato (€/mq)		Superficie (L/N)	Valori Locazione (€/mq x mese)		Superficie (L/N)
		Min	Max		Min	Max	
Capannoni industriali	Normale	310	620	L	1,8	3,6	L
