**TRIBUNALE DI LECCE**  
COMMERCIALE

**ELABORATO PERITALE**

**Bene in SCORRANO C.da Specchiulla-Case sparse snc  
LOTTO UNICO**

**PLANIMETRIA STATO DI FATTO - SCORRANO (LE)**

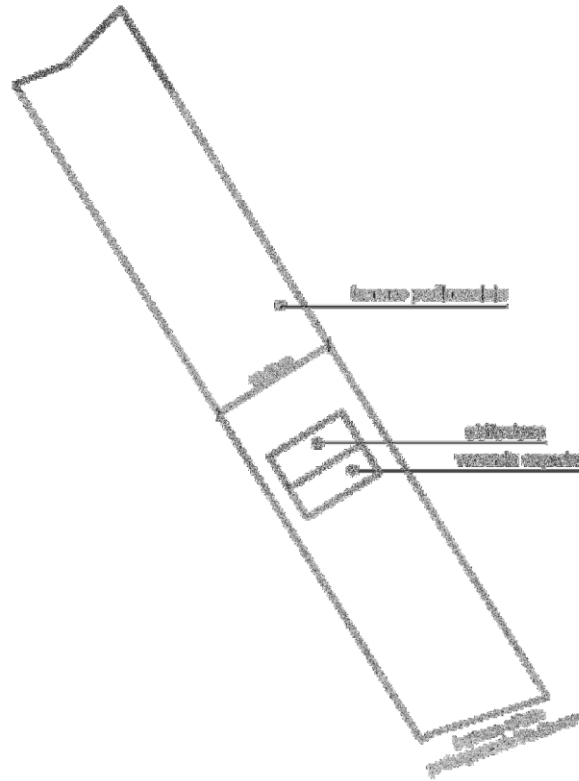
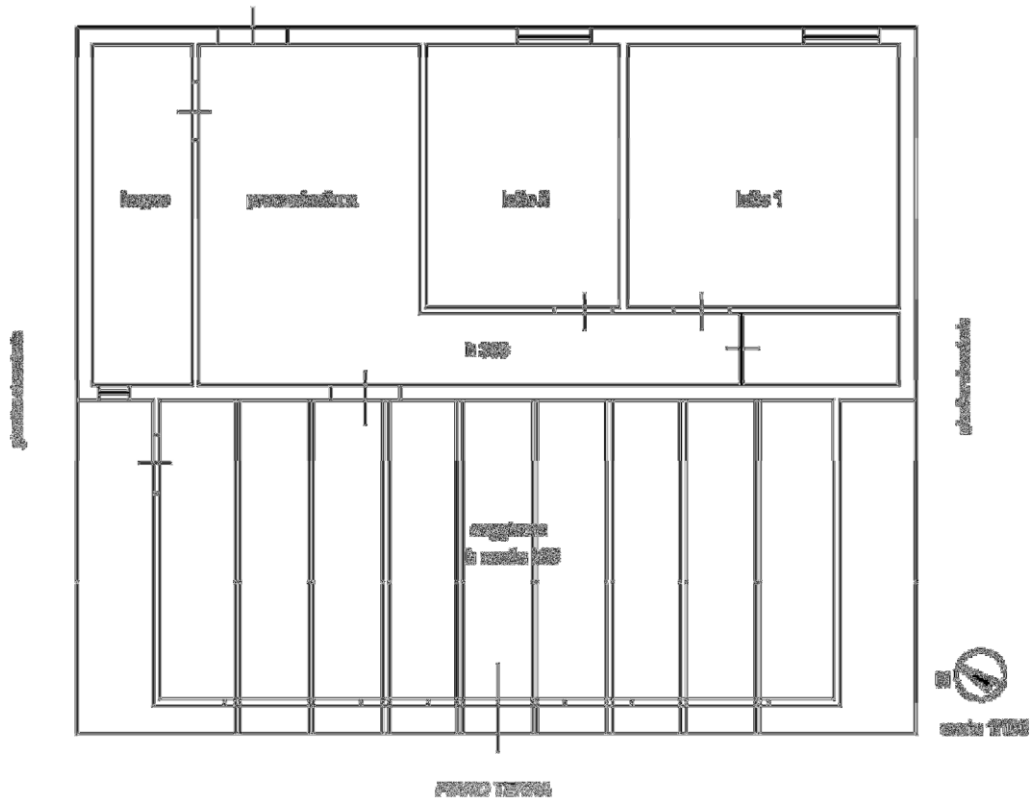
- Ampio soggiorno con zona pranzo, collocato nella parte di immobile con copertura a spiovente in legno per una superficie di circa 50 mq e altezza media di circa ml 2,85; i tamponamenti perimetrali di questo vano sono stati realizzati parzialmente in muratura e per il fronte principale invece, affacciato sul giardino antistante, si è adottato un sistema di porte finestre a tutta altezza in vetro/alluminio; nella parte di fabbricato dotato di solaio piano (circa 70 mq) sono collocate la cucina/pranzo, un bagno con antibagno, disimpegno, 2 camere da letto; tutti gli ambienti sono dotati di areazione/illuminazione diretta; è annesso anche un piccolo ripostiglio. Le murature perimetrali sono dotate di sistema a cappotto interno. Le tramezzature interne di divisione degli ambienti sono state realizzate parzialmente di cartongesso.

CONTRADA SPECCHIULLA-Case sparse snc NCEU Comune di SCORRANO Fg. 21 P.lla 86
