TRIBUNALE DI FIRENZE

R.G.E. 21-2025

PERIZIA DI STIMA EPURATA

BENI IN BAGNO A RIPOLI I (FI) – Fraz. Osteria Nuova Via Ivo Lazzeri 36-37

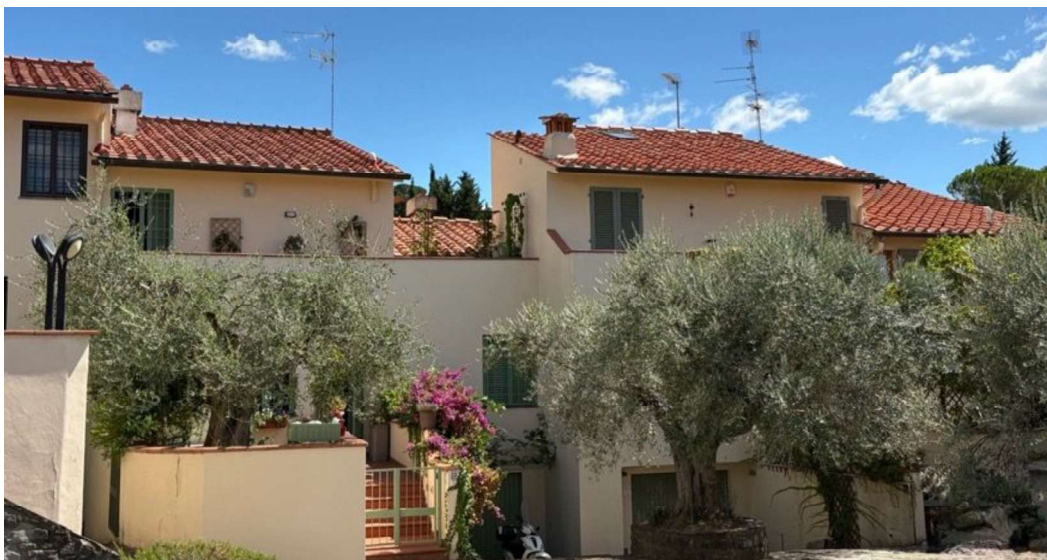
Figura 4 - Lottizzazione "Burgassi lotto A1"

Appartamento per civile abitazione terra tetto, facente parte di una lottizzazione di più ampie dimensioni, posto in Comune di Bagno a Ripoli, località Osteria Nuova, Via Ivo Lazzeri n.36. L'immobile si sviluppa su quattro piani, di cui uno seminterrato e tre fuori terra, ed è così composto:

- al piano seminterrato: due ampi vani adibiti a cantina, lavanderia, centrale termica, vano autoclave, ripostigli e garage;
- al piano terra: soggiorno, bagno, cucina pranzo e ampia terrazza e resede a verde;
- al piano primo: due camere, due bagni e terrazza;
- al piano sottotetto: camera mansardata con terrazza a tasca.
