TRIBUNALE CIVILE E PENALE DI PAVIA

ESECUZIONE IMMOBILIARE R.G. n° 75/2024

RELAZIONE ESTIMATIVA

INDIVIDUAZIONE DEL BENE IMMOBILE OGGETTO DELLA VENDITA IN COMUNE DI LANGOSCO

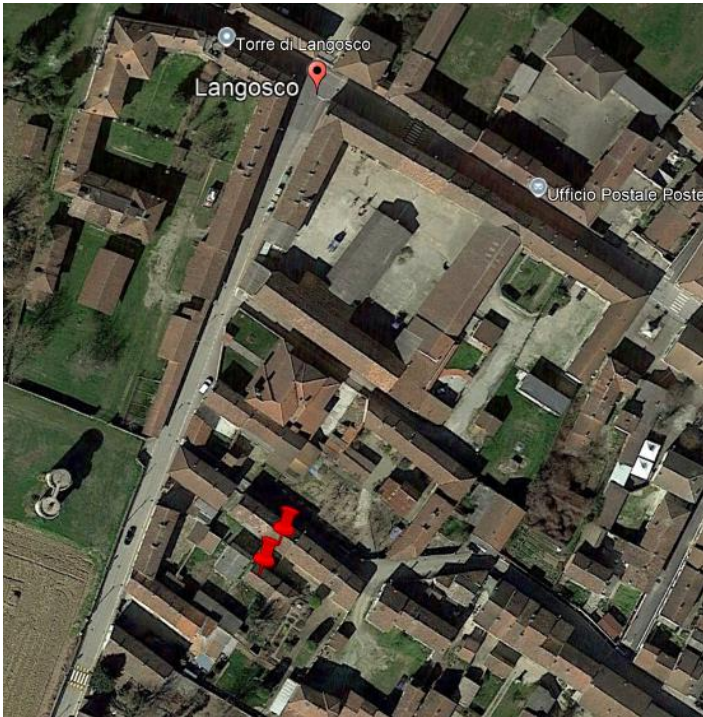
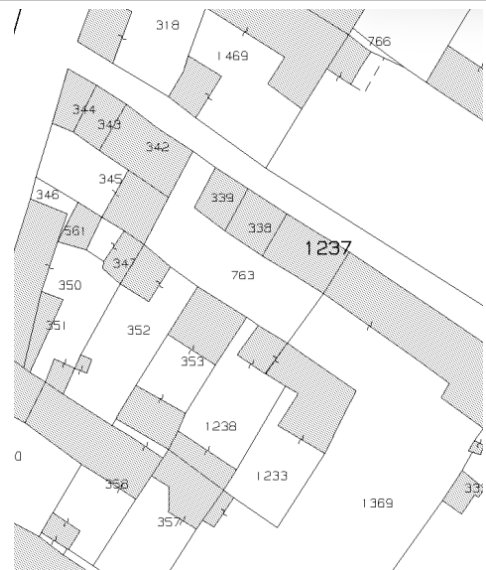
**STRALCIO DELLA CARTOGRAFIA DI
CATASTO TERRENI FOGLIO 14
IN COMUNE DI LANGOSCO**

INDIVIDUAZIONE DEL BENE OGGETTO DELLA PROCEDURA ESECUTIVA IMMOBILIARE R.G. 75/2024
