Tribunale di Arezzo

Oggetto: Fallimento n.74/2016

Fallimento Impresa Individuale XXXXXXXX

LOTTO 1

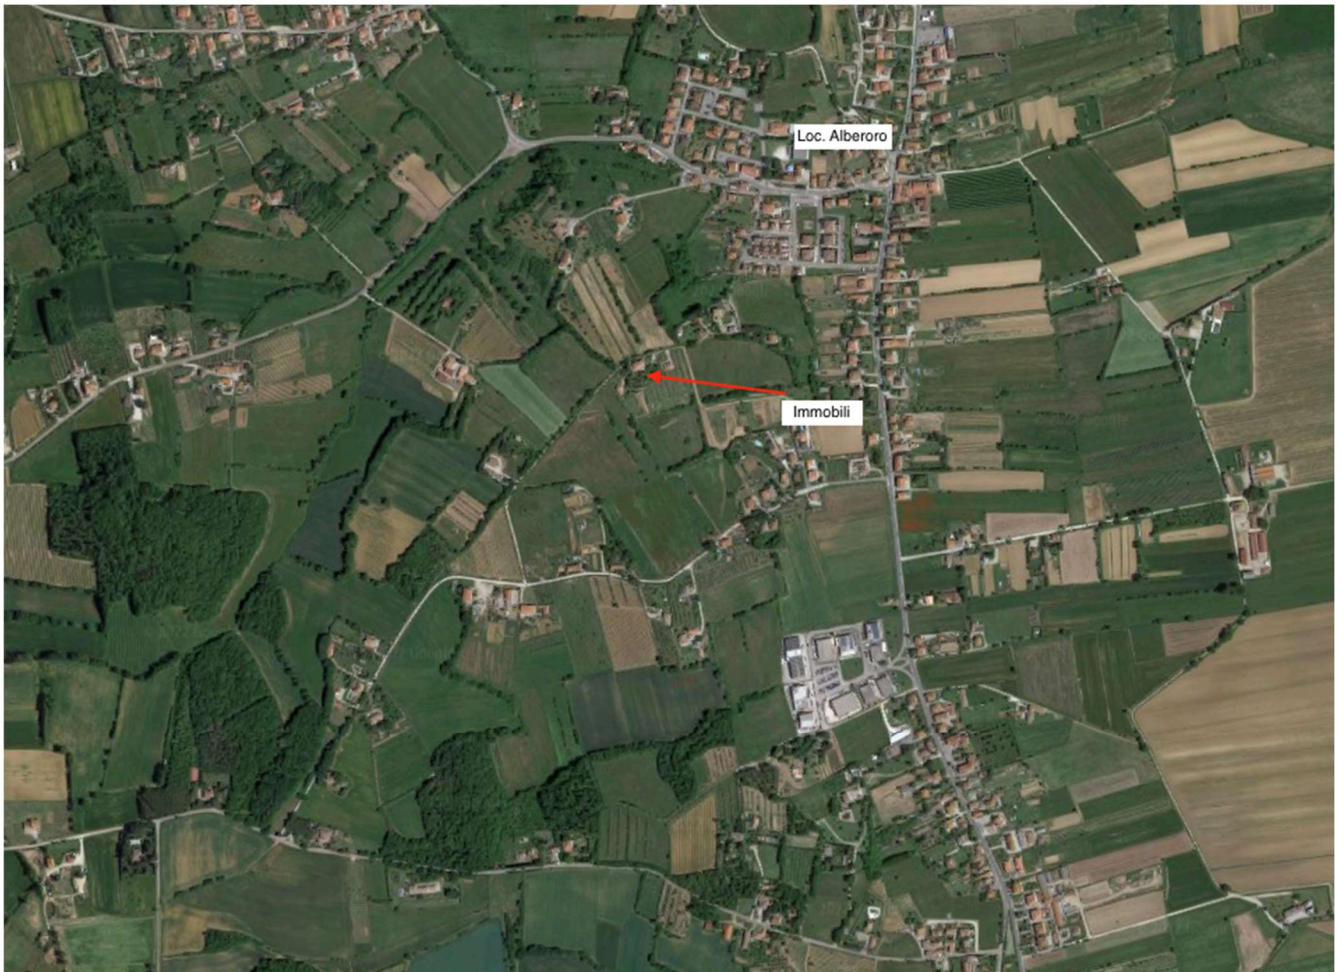
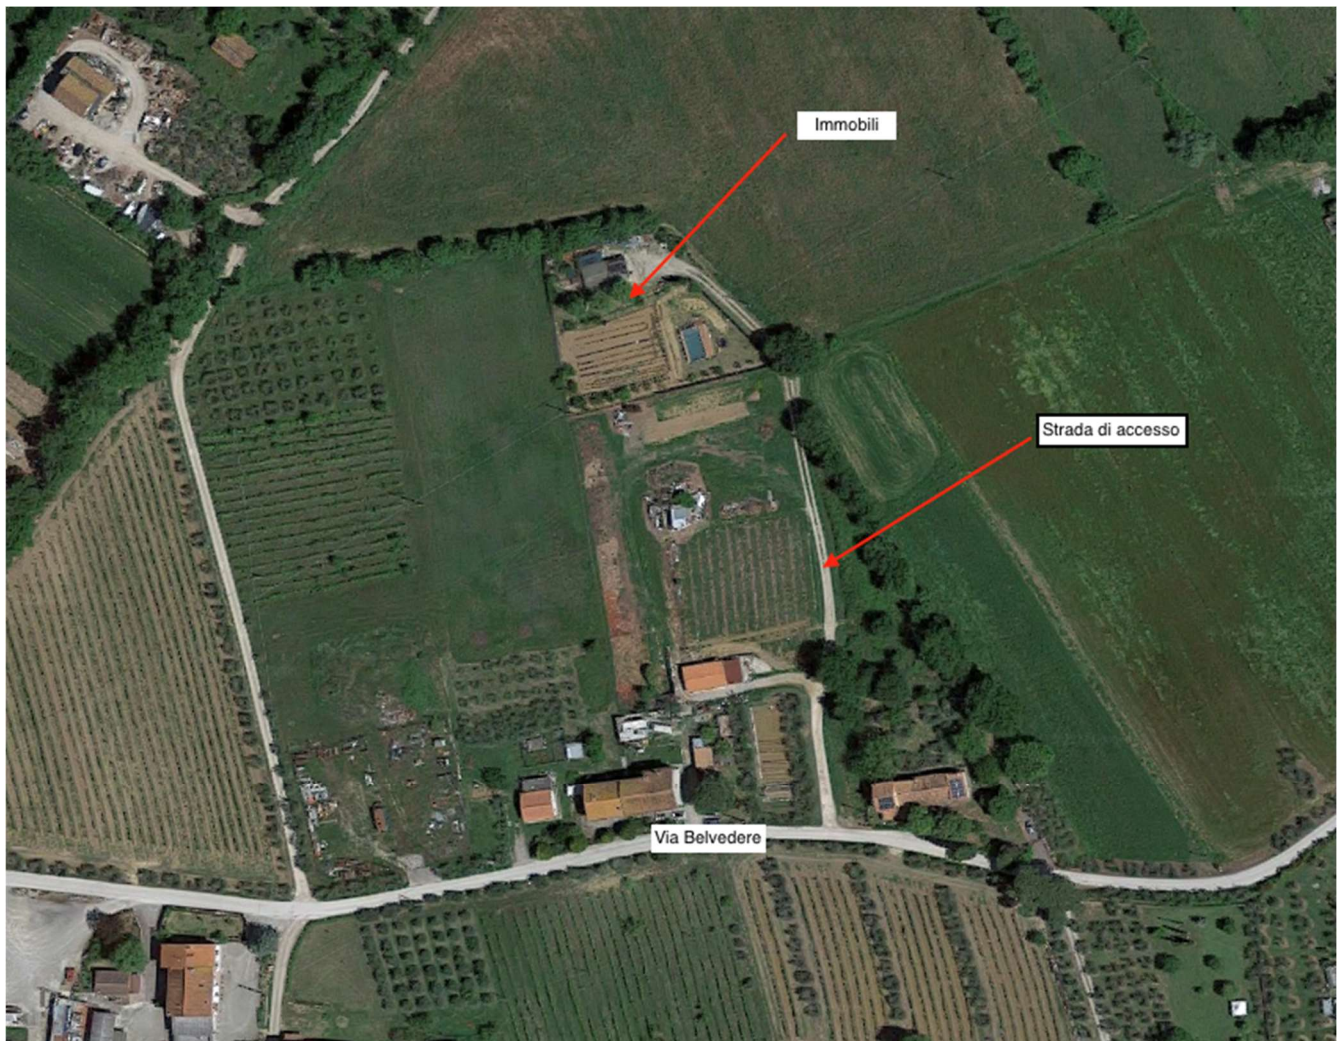
Individuazione dei beni tramite le sottostanti foto aeree.

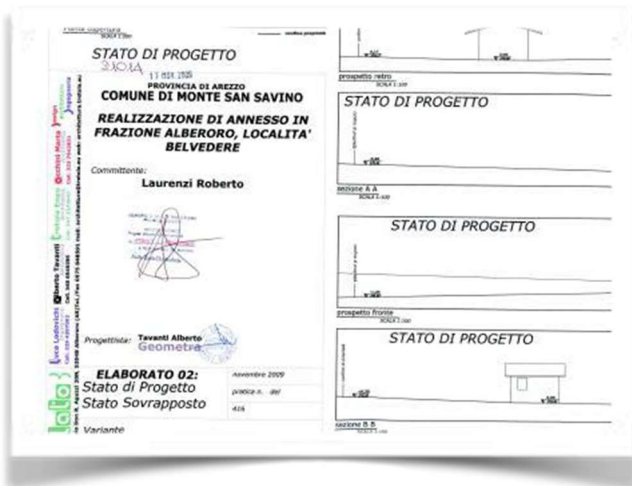
Ultimo PROGETTO ARCHITETTONICO autorizzato

Tratto da: Variante, rilasciata dallo stesso Comune, in data 17.11.2009 (codice Pratica 09/21014/0)

La **superficie** dell'annesso agricolo è di:

Mq 12,25,

ricavata da Mt 3,50 per Mt 3,50 (in basso).
