TRIBUNALE DI SPOLETO

FALLIMENTO n. 27/2022 R.G.

RELAZIONE PERITALE DI STIMA

per la valutazione dei beni immobili acquisiti al fallimento

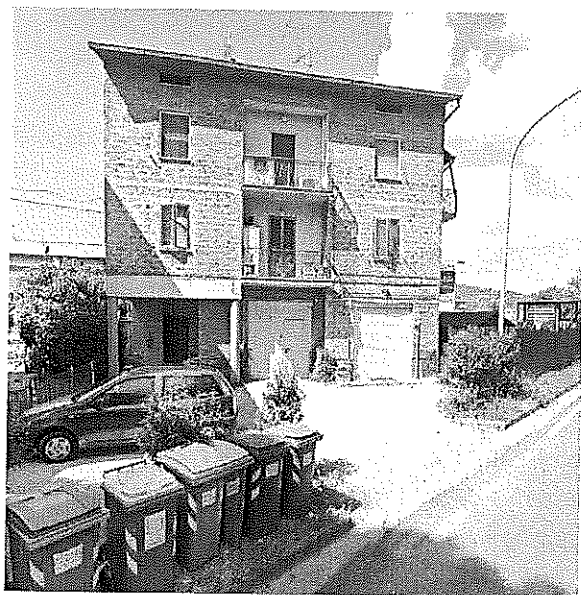
Prospetto Nord-Est

Il fabbricato è stato realizzato con struttura in muratura portante in tufo su un basamento in pietra con cordoli in c.a., si sviluppa su tre livelli fuori terra, oltre il piano sottotetto praticabile adibito a ripostiglio, ed è privo di piano interrato. Gli orizzontamenti sono in latero cemento e la copertura è a falde inclinate con manto di tegole in laterizio. Le facciate esterne non sono intonacate tranne piccole porzioni in corrispondenza del portico comune al piano terra e dei balconi prospicienti sul lato nord-est della palazzina bifamiliare. Lo stato conservativo dell'intero fabbricato risulta piuttosto scadente benché, in sede di sopralluogo, non siano stati rilevati dissesti o lesioni riferibili a problematiche di tipo strutturale.

Nessun intervento manutentivo è stato eseguito recentemente sulle parti comuni interne ed esterne dell'edificio.

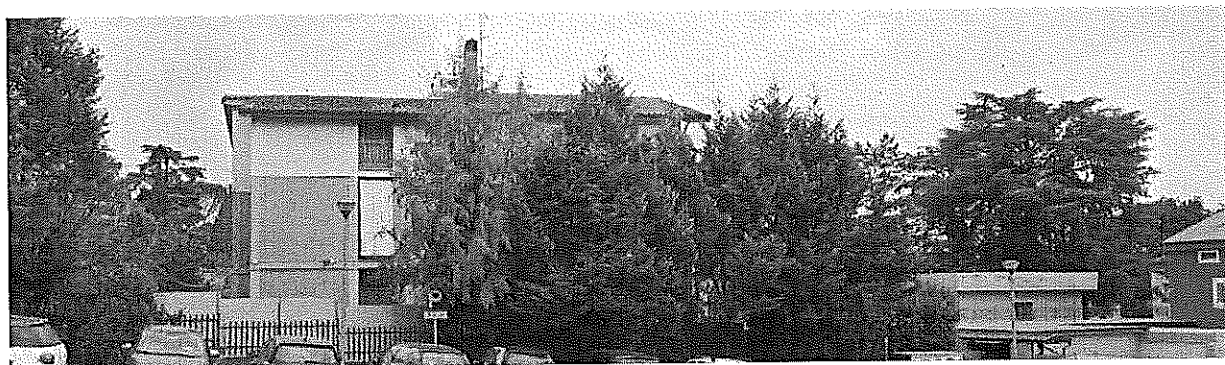
Prospetto Sud-Est

Il fabbricato plurifamiliare è stato realizzato con struttura portante in cemento armato (pilastri, travi, cordoli, architravi), si sviluppa su tre livelli fuori terra ed è privo di piano interrato. Gli orizzontamenti sono in latero cemento e la copertura è a falde inclinate con manto di tegole in laterizio. Per il piano terra e il piano primo, le tamponature perimetrali esterne sono state realizzate con mattoni in cotto a facciavista e rifoderatura interna di laterizio forato intonacato e tinteggiato, mentre la muratura esterna della mansarda al piano secondo risulta intonacata e tinteggiata. Lo stato conservativo dell'intero fabbricato risulta buono benché nessun intervento manutentivo è stato eseguito recentemente sulle parti comuni interne ed esterne dell'edificio. In sede di sopralluogo, non sono stati rilevati dissesti o lesioni riferibili a problematiche di tipo strutturale.
