TRIBUNALE ORDINARIO - CASTROVILLARI

54/2024

CONSULENZA ESTIMATIVA GIUDIZIARIA

LOTTO 1

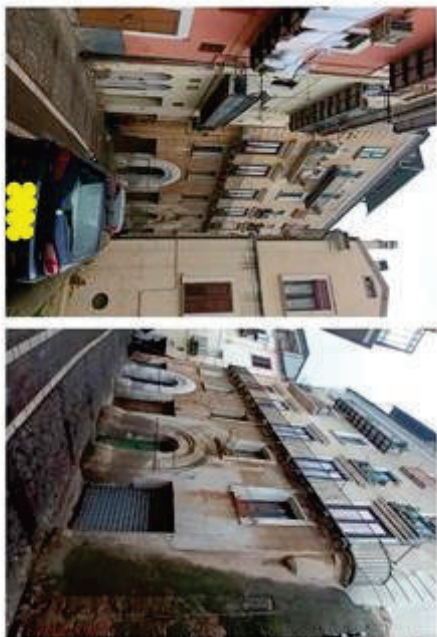
FACCIALE NORD FABBRICATO DI MAGGIOR CONSISTENZA
- VISTA DA VIA L. CAPALBO

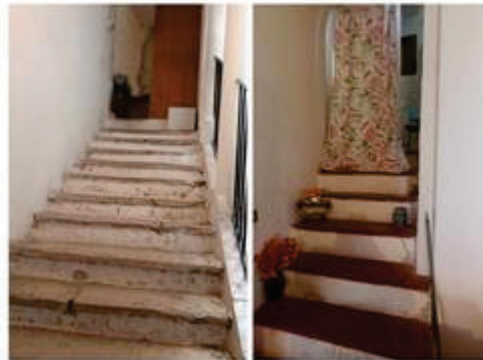
VANO-SCALA

CTU ESECUZIONE IMMOBILIARE N°14/2024 R.G.E. TRIBUNALE DI CASTROVILLARI - SCALA INGRESSO PRINCIPALE APPARTAMENTO AL PIANO 2° ED INGRESSO SUPERIORE DA VIA F. POMETTI

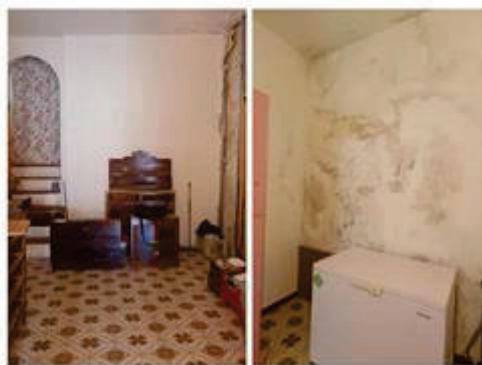
CTU ESECUZIONE IMMOBILIARE N°14/2024 R.G.E. TRIBUNALE DI CASTROVILLARI - INTERNO APPARTAMENTO AL PIANO SECONDO - INGRESSO - NOTARE INFILTRAZIONI E MACCHIE DI UMIDITA'

INTERNO APPARTAMENTO PIANO SECONDO . NOTARE
MACCHIE DI INFILTRAZ. D'ACQUA

Nel corso dell'accesso lo stato di manutenzione è apparso scarso; sono presenti diverse tracce di muffe miste ad infiltrazioni di umidità e/o d'acqua su alcune pareti/soffitti dell'appartamento al piano secondo, provenienti dai piani soprastanti. A seguito delle verifiche tecniche, compiute presso l'ufficio tecnico comunale, il CTU ha accertato, ai sensi della Legge n°178 del 30.12.2020, che il fabbricato di maggior consistenza, sicuramente non è stato realizzato in regime di edilizia residenziale pubblica convenzionata e/o agevolata, né è stato finanziato in tutto od in parte con risorse pubbliche.

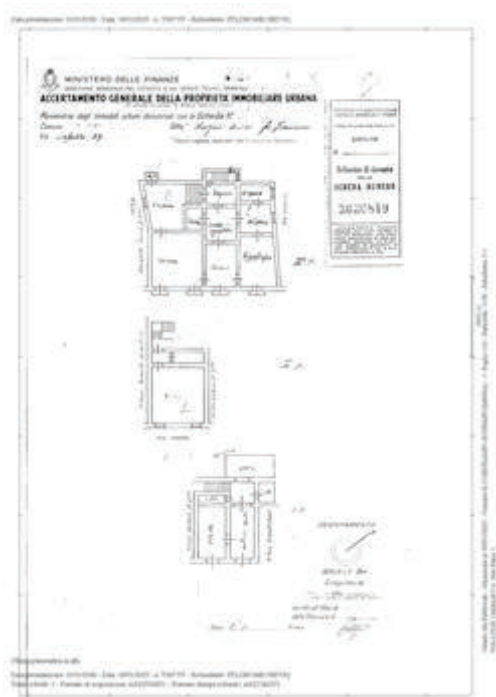
Notare che cambia il num. di sub. ma la scheda rimane la stessa

Sono state rilevate le seguenti difformità: Si fa rilevare che i tre B. I. individuano n°3 subalterni sulla medesima scheda catastale. Visto che si è individuato un solo Lotto, andrebbe regolarizzata la situazione catastale, con fusione dei tre subalterni: sub. 1, sub. 3 e sub. 4; creando un'unica U.I.U. con una sola scheda catastale. 1) - Per quanto concerne l'appartamento al piano secondo si fa rilevare che l'accesso alla cucina ed alla camera attigua, sono indicati sulla scheda catastale, con due aperture sulle strutture portanti trasversali. In realtà s'accede alla cucina ed alla camera attigua da due diverse aperture, praticate nella muratura portante longitudinale. 2) - Per quanto concerne la facciata lato via Capalbo del piano secondo sono presenti sulla planimetria n°4 (quattro) aperture/balconi; nella realtà i balconi sono in numero di 5, per come rappresentato sulla planimetria dello stato di fatto. 3) - Sulla planimetria del piano secondo sono presenti n°4 piccoli aggetti a balcone, mentre nello stato di fatto è presente un unico balcone per tutta la facciata. 4) - Sul lato est della planimetria catastale del piano secondo è presente una sola apertura/finestra; nello stato di fatto sono presenti n°2 aperture a finestra. 5) - Altre piccole difformità da sanare sono concentrate tra il bagno e l'adiacente pozzo-luce, che sono erroneamente rappresentati sulla scheda catastale, rispetto allo stato di fatto dell'appartamento al piano secondo. (vedi allegato n°7) Per quanto concerne i locali accessori al piano primo si ha la seguente diversa distribuzione dei vani interni. Negli anni passati sono state realizzate le due tramezzature interne, che hanno individuato i nuovi vani: un corridoio e due camere da letto; quindi è stato aperto un varco nella muratura portante, che ha consentito di realizzare l'attuale piccolo bagno ed un'ulteriore piccola apertura nella muratura in corrispondenza del pozzo-luce, a mò di finestrella. Nel contempo si è chiusa l'apertura che appunto metteva in collegamento diretto il cucinotto con il bagno. Infine per quanto concerne l'attuale locale, destinato a box-auto al piano terra, va riferito che originariamente era destinato a stalla e presentava, oltre all'apertura esterna, un collegamento interno, costituito da un'apertura nella muratura portante di separazione con l'androne al piano terra, che allo stato attuale non è più presente. (normativa di riferimento: Art. 29, comma 1 bis, legge n°52/1985 e s.m.i. di cui al D. M. 78/2010 sulla conformità catastale)

Le difformità sono regolarizzabili mediante: Presentazione in catasto di una pratica docfa di variazione catastale.

- variazione catastale tramite docfa per fusione dei tre subalterni in uno e per aggiornamento della diversa distribuzione dei vani interni e delle aperture esterne: €1.000,00

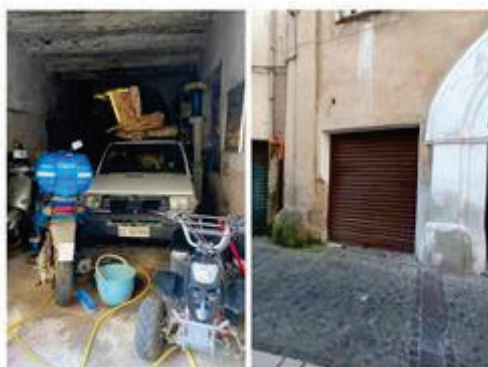
Box auto al piano terra - accesso da via Capalbo

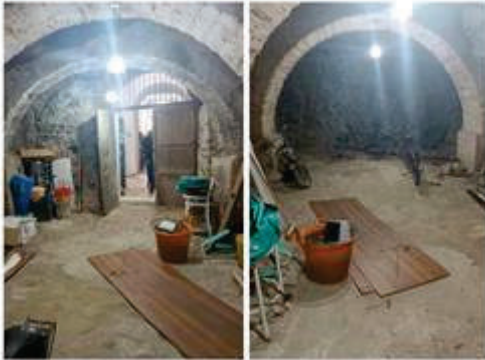
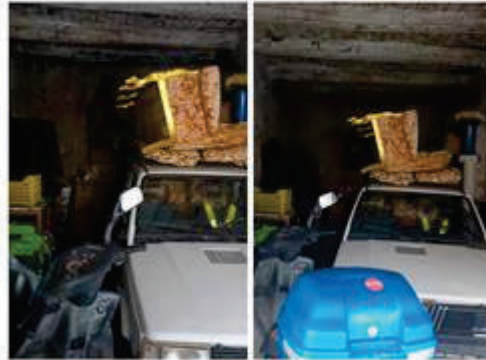
SECOLE BRACCIARE N°14 2524 R.G. DEL TRIBUNALE DI CASTROVILLARI - VISTA INTERNO GROTTA AL PIANO TERRA

grotta al piano terra
