**LOTTO 1.**

**SAN CIPRIANO D'AVERSA, VIA LUDWIG VAN BEETHOVEN N. 2: QUOTA INTERA di PIENA PROPRIETA'**

**NEGOZIO: F.LIO 2, P.LLA 5169, SUB 2, P.SI-T-I**

**APPARTAMENTO: F.LIO 2, P.LLA 5169, SUB 3, P.I- II**

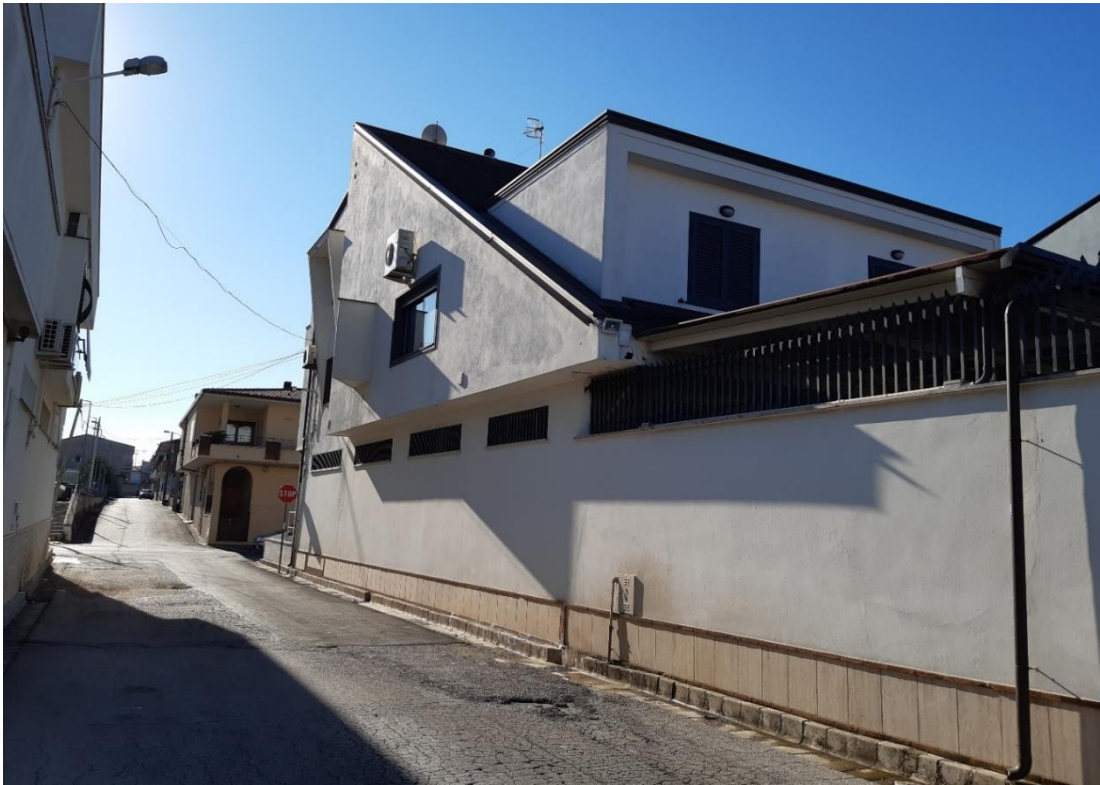
VOLUMETRIA EMERGENTE DALLA FALDA NORD:  
EX BALCONATA SUB 2/P.I ASSORBITA NEGLI INTERNI ABITATIVI DEL SUB 3/P.I

Dal ripido spiovente settentrionale emerge una **volumetria parallelepipedica di più recente edificazione**, risultante dall'inglobamento dell'*ex balconata* dell'area espositiva/SUB 2/P.I, giusta formazione del solaio piano di copertura e dalla tamponatura dei fronti Ovest, Nord e Est dell'ex area ornamentale -: tale modifica è **parte di un radicale iter modificativo dello stato dei luoghi di sanatoria**, nel quale si annovera, tra l'altro:

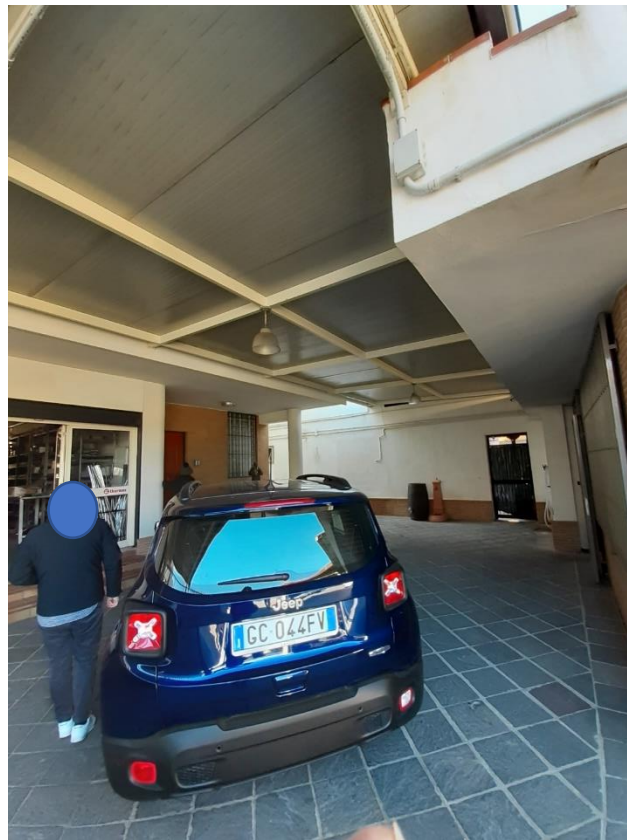
COPERTURA DELLA CORTE

- Oltre le predette superfetazioni, la corte - nell'area compresa tra il volume originario del fabbricato e il sopraggiunto corpo uffici - è coperta da un'ampia tettoia in lamiera coibentata su ordito metallico. Pertanto, dell'originaria ampia superficie scoperta - mq 355,85 circa netti -, solo l'area di ingresso e il corridoio laterale fronte Ovest risultano allo stato scoperti - per complessivi mq 77,49 -

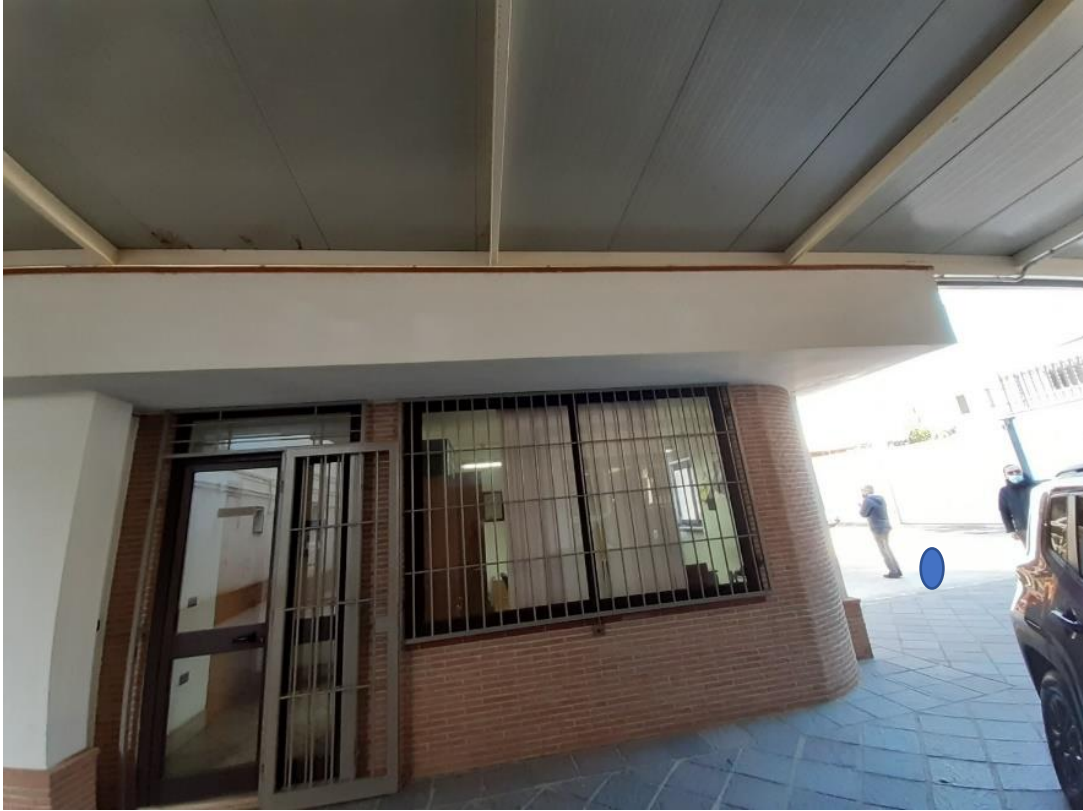
CORPO UFFICI IN SUPERFETAZIONE SULLA CORTE NORD

- Locale autorimessa - sorta di protusione in muratura del deposito proveniente dalla p.lla 12, a cui è contiguo;
- Corpo uffici in muratura di mattoni e solaio piano, elevato per un solo livello fuori terra e distaccato dal sub 2/P.T;

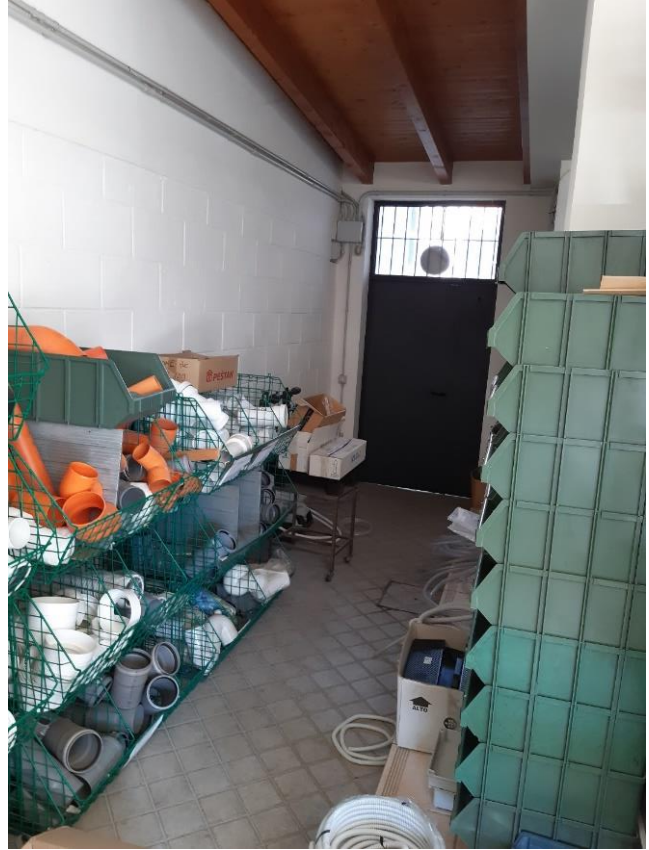
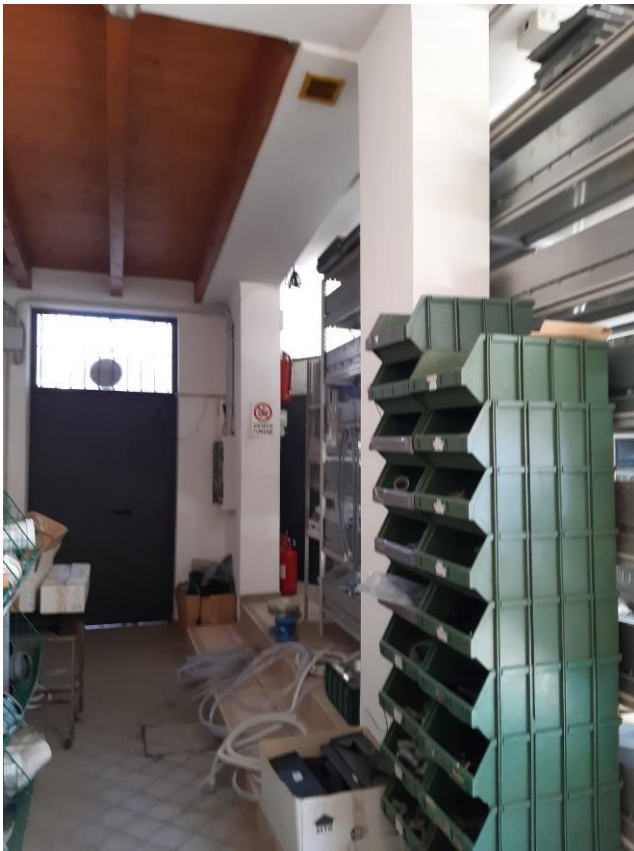
**PORZIONE DI AMPLIAMENTO FRONTE OVEST**

Un ulteriore accesso è consentito dal **ramo cortilizio occidentale**: quest'ultimo immette in una *volumetria* contigua al nucleo commerciale originario, risultante dall'inglobamento *sine titulo* negli interni esclusivi dell'intercapedine cortilizia/p.lla 5169 compresa tra il fianco Ovest del cespite e la muratura divisoria da p.lla 5519. È largamente ipotizzabile che in origine l'**ex area porticata terranea dell'attigua p.lla 5519** - attuale *deposito commerciale* - fosse in collegamento diretto - a mezzo ampi gradini - con il fianco Ovest del negozio staggito, esattamente attraverso la superfetazione in oggetto, e che solo successivamente tale varco sia stato intercluso conservando unicamente il passaggio baricentrico tra le due corti.

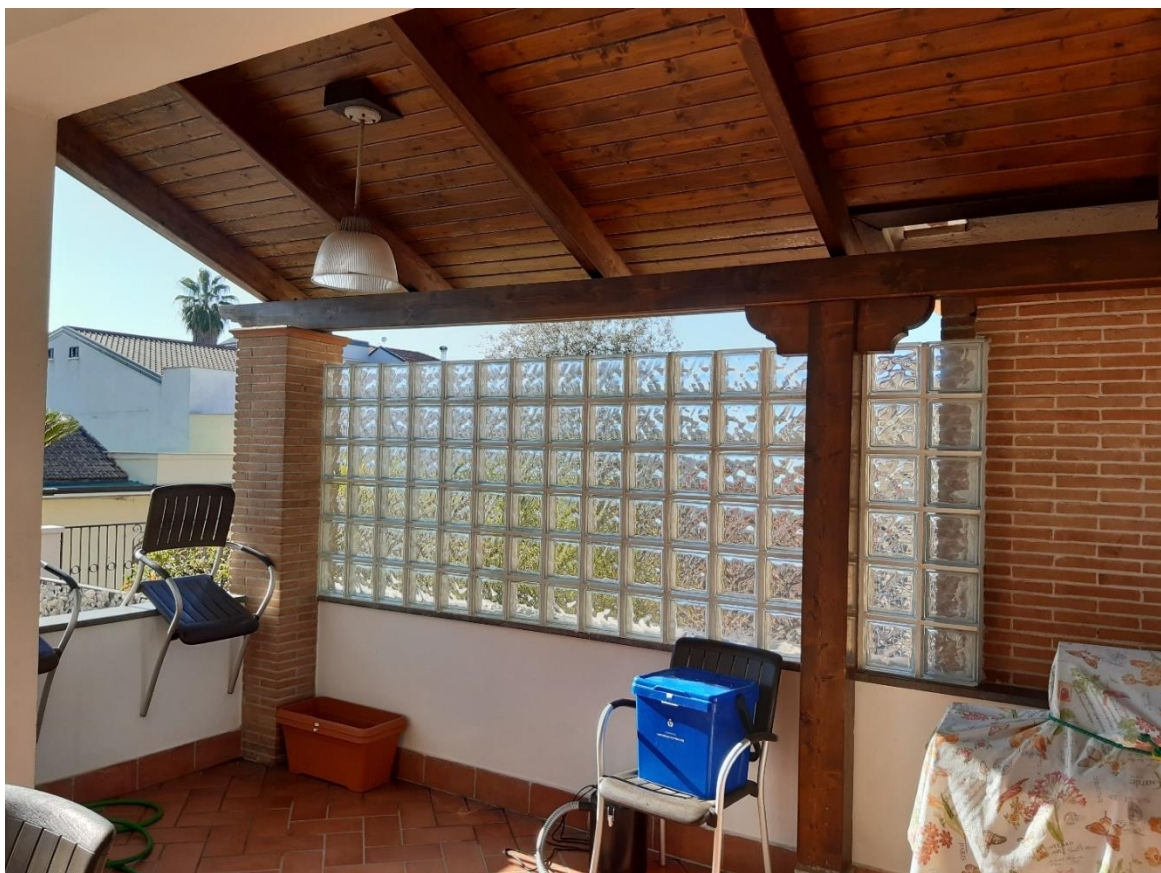
BALCONATA SUB 3/P.I - RAPPORTO CON L'ATTIGUA P.LLA 5519  
VEDUTA DIRETTA IMPEDITA DALLA PARETE IN VETROCEMENTO
