# STUDIO TECNICO DÌ LALLA LORENZO

## TRIBUNALE CIVILE DI PERUGIA SEZIONE ESECUZIONI IMMOBILIARI ELABORATO PERITALE

Nell'Esecuzione Immobiliare n° 97/24 R.G. Es.

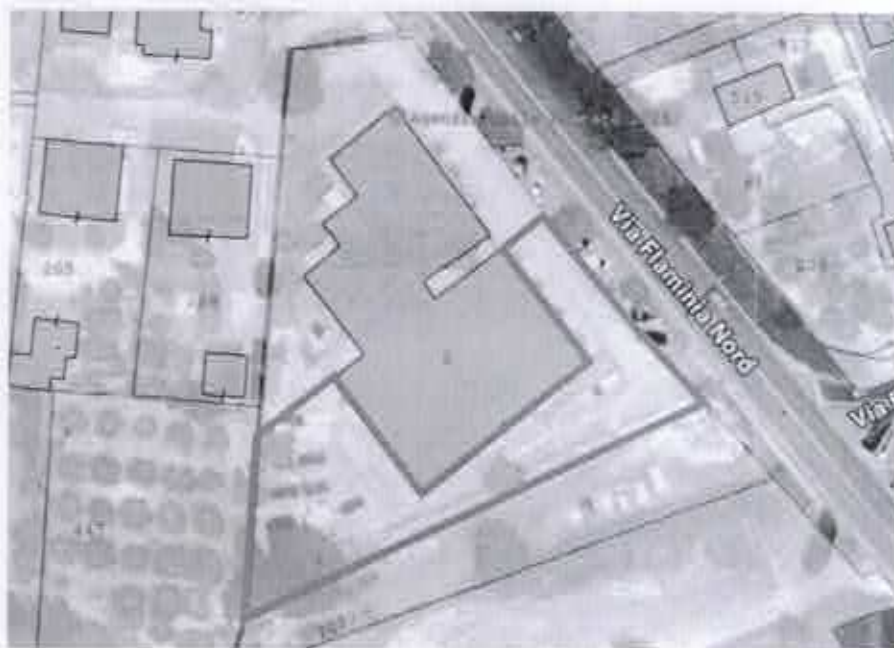
a) Area urbana, corte di pertinenza del fabbricato utilizzato per attività commerciali, Foglio n. 40, p.lla n. 715/sub. 6 - All. n. 37.

Area esterna, recintata, interamente bitumata è adibita a parcheggi, ad accesso pedonale e carrabile verso le unità immobiliari del piano terra e del piano interrato, l'area ha una superficie complessiva, di circa mq. 1.080,00 (Foto nn. da 30 a 32).

Allo stato attuale l'immobile è occupato in parte da autovetture sottoposte a sequestro giudiziario e in parte da autovetture di proprietà della \_\_\_\_\_ che dovranno essere trasferite necessariamente in altro sito,

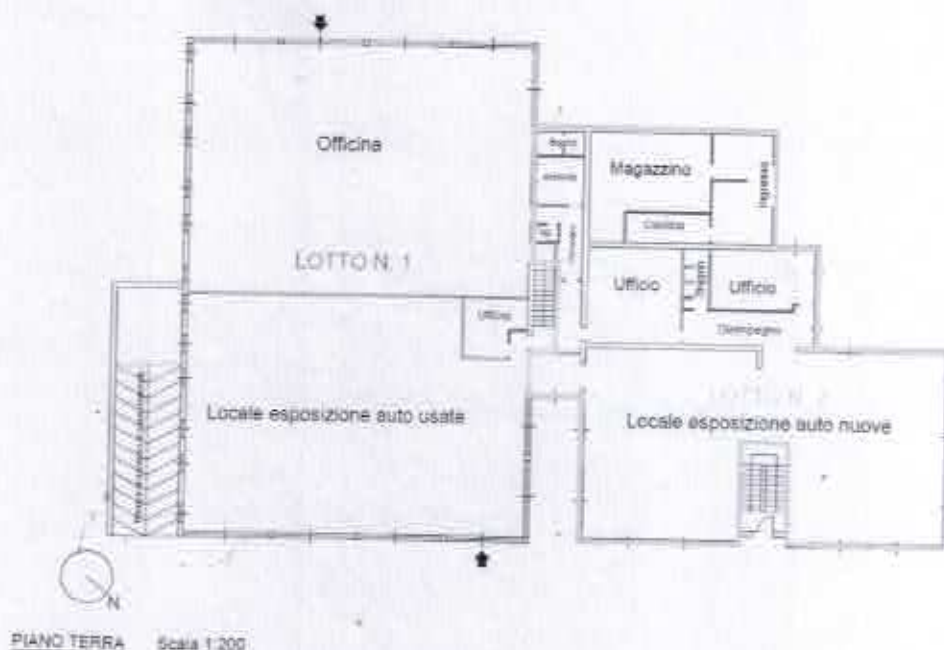
Qui di seguito vengono evidenziate le unità a) locale esposizione auto nuove e b) magazzino, cantina e archivio, formanti il lotto n. 2.

Le unità immobiliari A) e B) sono dotate di impianti dell'energia elettrica alimentati con fotovoltaico (Foto n. 74), del riscaldamento a gas metano con caldaia diffuso tramite termoconvettori nell'unità A) (Foto n. 47) e quello idrico con produzione di acqua sanitaria.

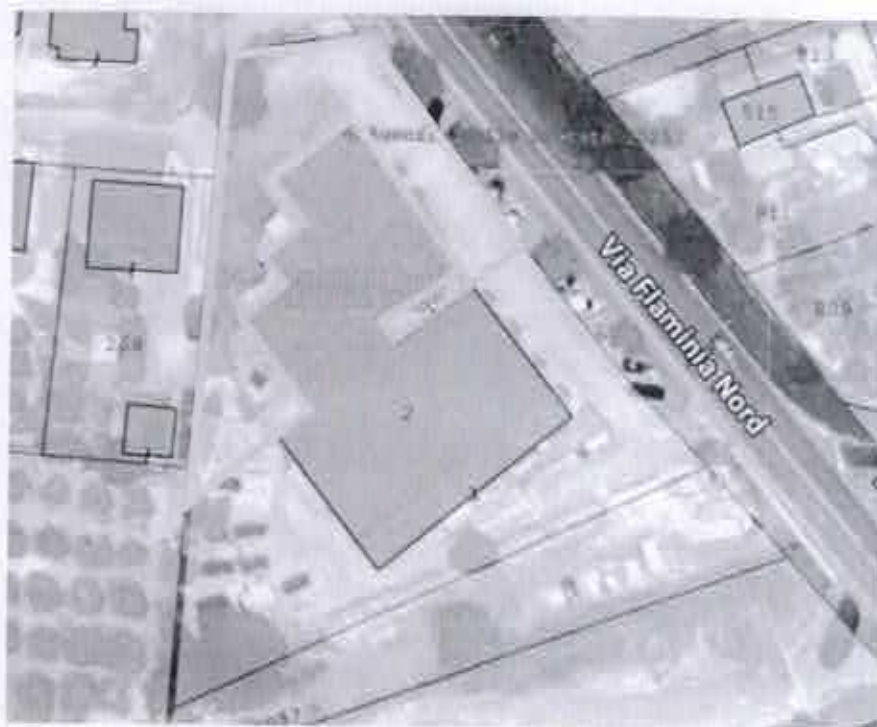
L'area cortilizia è censita al Catasto Fabbricati al Fg. n. 40, p.lla n. 715/7, di forma irregolare, è posizionata tutto attorno al fabbricato, costituisce la corte esterna di pertinenza delle unità immobiliari esegutate (Foto nn. 35, 38, 39), come qui di seguito evidenziato.

Essa risulta recintata con ringhiera per buona parte e dotata di muro posteriormente, quasi completamente bitumata e lastricata, presenta nella parte retrostante un piccolo giardino (Foto nn. 75 e 76).

Sul lato nord-ovest, è posto un ingresso, dotato di cancello che permette sia l'accesso carrabile (Foto n. 38) che quello pedonale.

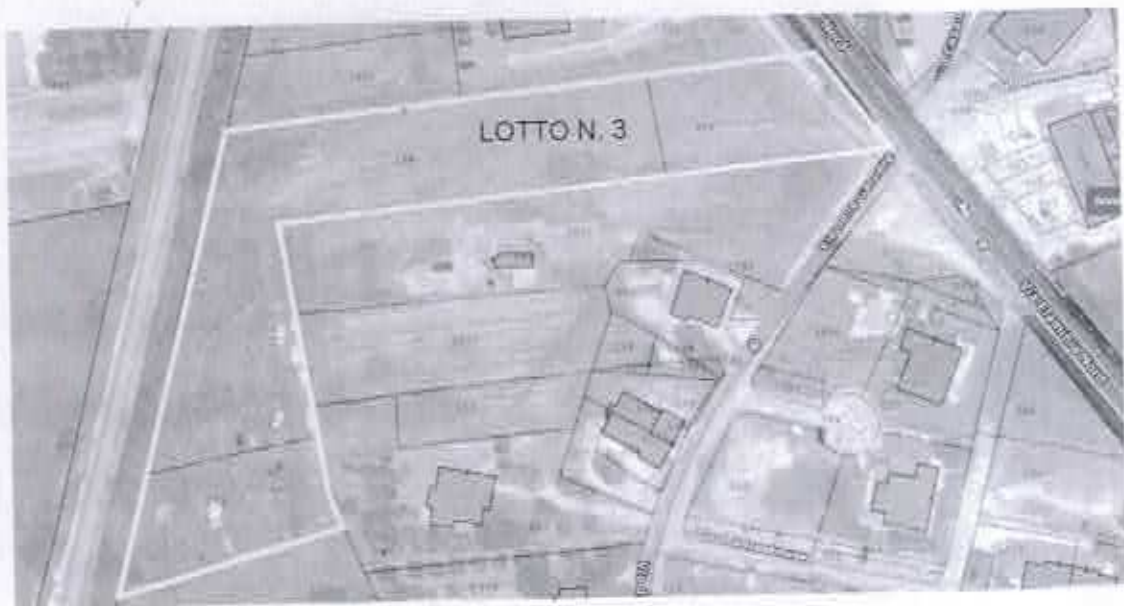
### **Lotto n. 3**

Il presente lotto è formato da quattro appezzamenti non coltivati tenuti a prato, non molto distanti dai lotti n. 1 e 2, hanno tutti giacitura pianeggiante e costituiscono un unico corpo con accesso dalla via Flaminia costeggiando dal lato opposto la linea ferroviaria FS Foligno-Ancona.
