**TRIBUNALE ORDINARIO DI  
CAMPOBASSO  
- SEZIONE ESECUZIONI  
IMMOBILIARI -**

*Procedimento di esecuzione  
immobiliare R.G.E. n.42/2021  
promosso da:*

**Relazione di C.T.U.**

**Consulente Tecnico d'Ufficio**  
Geom. Giovanni Manocchio

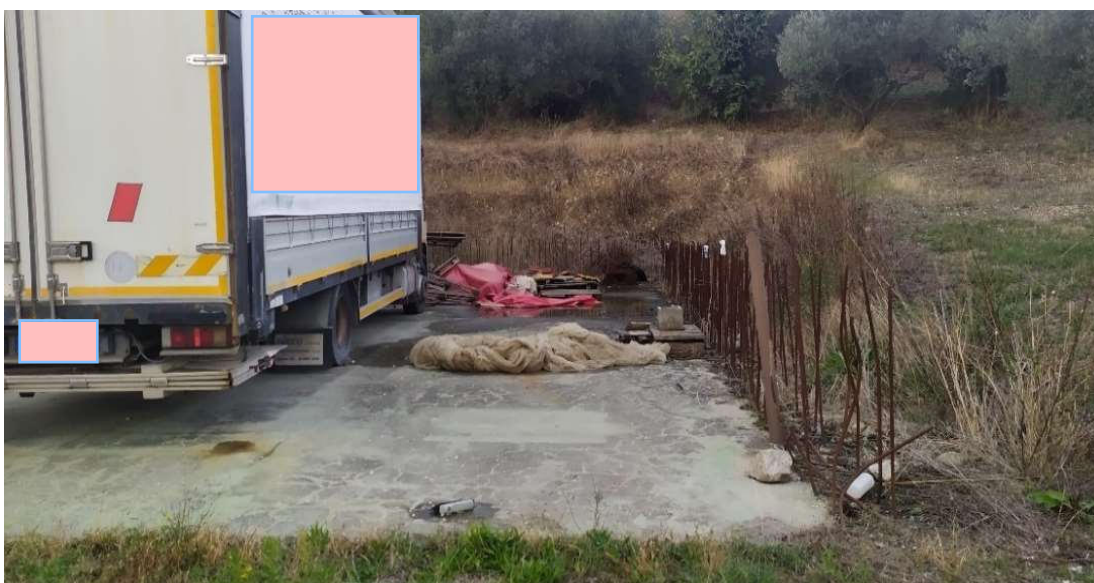
#### SOLETTA IN CALCESTRUZZO PRESENTE SULLA PART. N. 505 DEL FG. 30

confine con il locale commerciale (part. 504) è presente una piazzola con soletta in calcestruzzo della superficie in pianta di circa mq. 255,00 (m. 18,20 x m. 14,00) opportunamente evidenziata sulla tavola grafica (Cfr. Allegato n. 21 – Rilievo planimetrico).

Lungo il perimetro contro-terra sono presenti ferri di attacco in evidente stato di ossidazione predisposti per eventuale realizzazione di muri di sostegno.

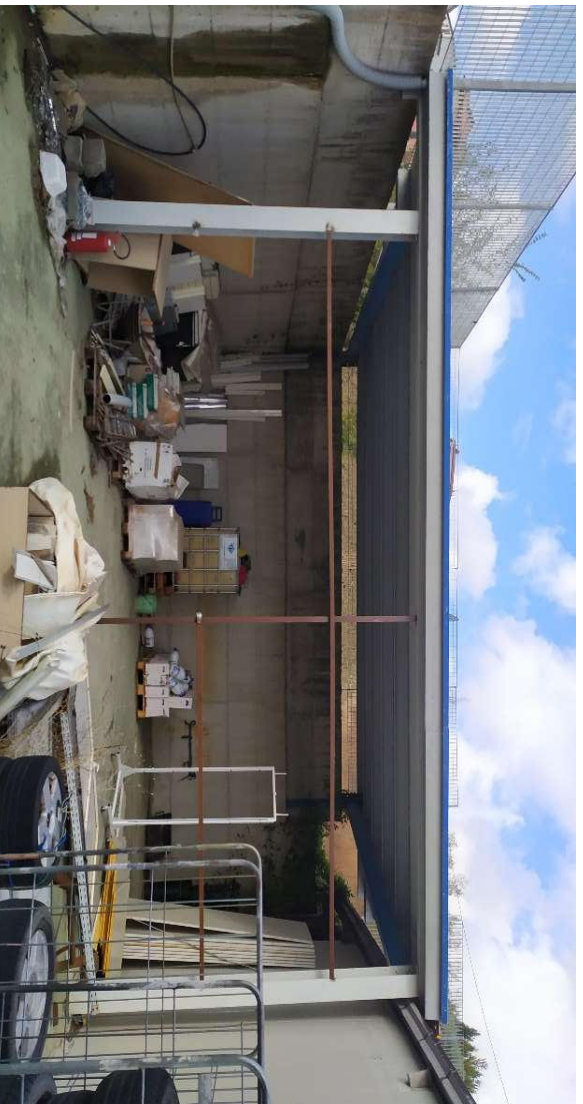
RIF. 5 TAB. 1 - TETTOIA IN ACCIAIO E LAMIERA

Le tettoie di cui al corpo di fabbrica n. 5 e queste strutture in fase embrionale in foto, non sono nei progetti acquisiti al comune di fatto totalmente abusive.

La sanatoria urbanistica risulta proponibile solo per le tettoie di cui al Corpo di fabbrica n. 5 (non per le strutture incomplete) in quanto solo le prime rispettano la doppia conformità ovvero una distanza maggiore di metri 20,00 dalla ex Sp 15 al momento della loro realizzazione e una distanza maggiore di metri 10,00 dall'attuale S.S. 747. Come già evidenziato, nell'attuale zona D, la distanza delle costruzioni dai confini di proprietà è funzione all'altezza del manufatto, minimo di metri 5,00. Nel caso specifico, considerata la posizione in parte sottoposta ai terreni confinanti e l'eventuale autorizzazione per la costruzione a confine, la sanatoria risulta proponibile. Anche per questa opera si procederà in seguito alla quantificazione dei costi per la sanatoria.

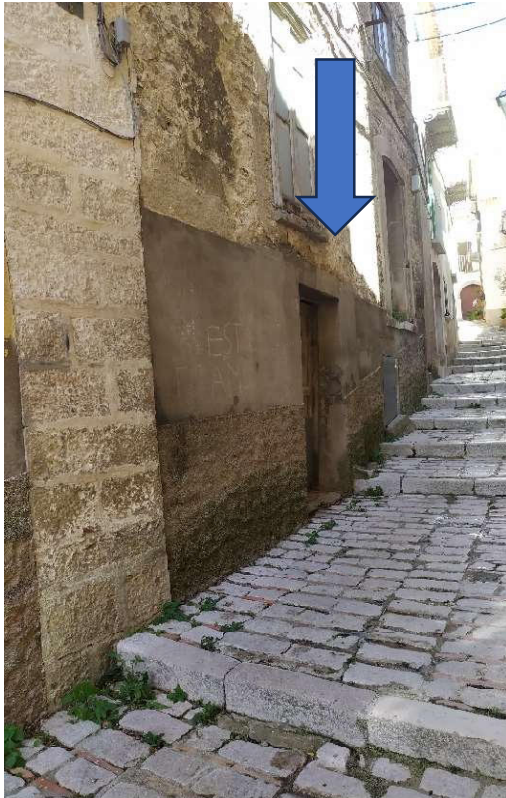
FOTO VISTA ESTERNA

- Foglio n. 23, particella n. 232 sub. 7, via roma 13, piano S2, categoria F2, (collabenti) senza rendita.
- **Intestazione:** [REDACTED] proprietà 1000/1000.
- **Confinanti:** Via Roma, stessa proprietà di [REDACTED] e vico laterale
- Superficie commerciale: mq. 20,00 che deriva dalle dimensioni di metri 3,63 della larghezza del fronte per una profondità media di metri 5,51
- Descrizione Il fabbricato risulta ubicato nel nucleo originario dell'abitato di Trivento in confine con l'immobile di cui alla part. 233 in precedenza descritta. La struttura, di remota costruzione, risulta non agibile a causa di fatiscenza e cedimenti dei solai interni.

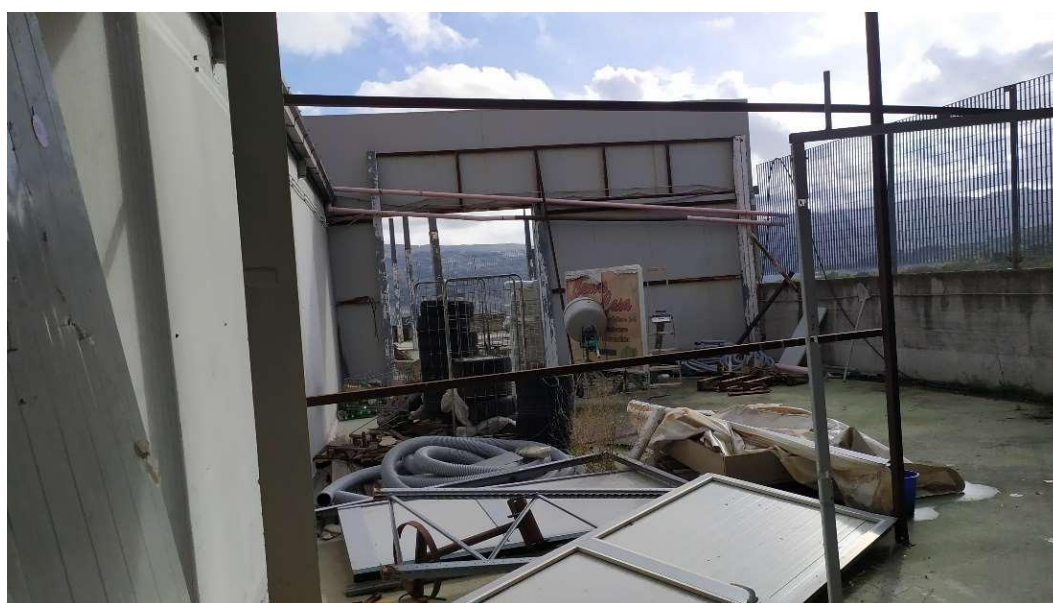
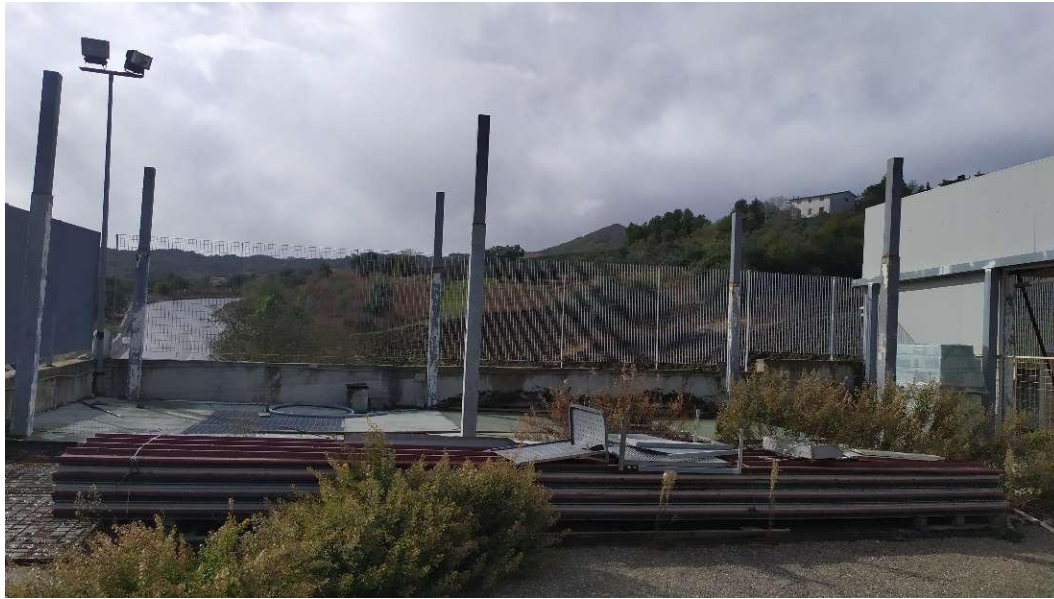
Di queste strutture non completate sono evidenti la base in calcestruzzo, con vasche di raccolta, i pilastri in acciaio e parte delle tamponature mentre mancano del tutto le coperture, il tutto si evince dalle foto che seguono.

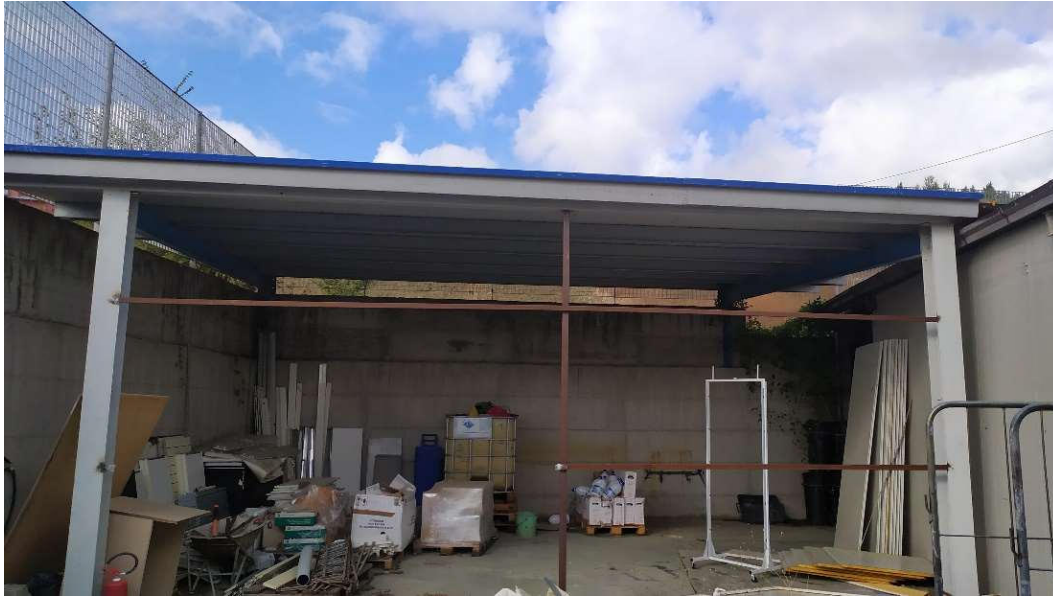
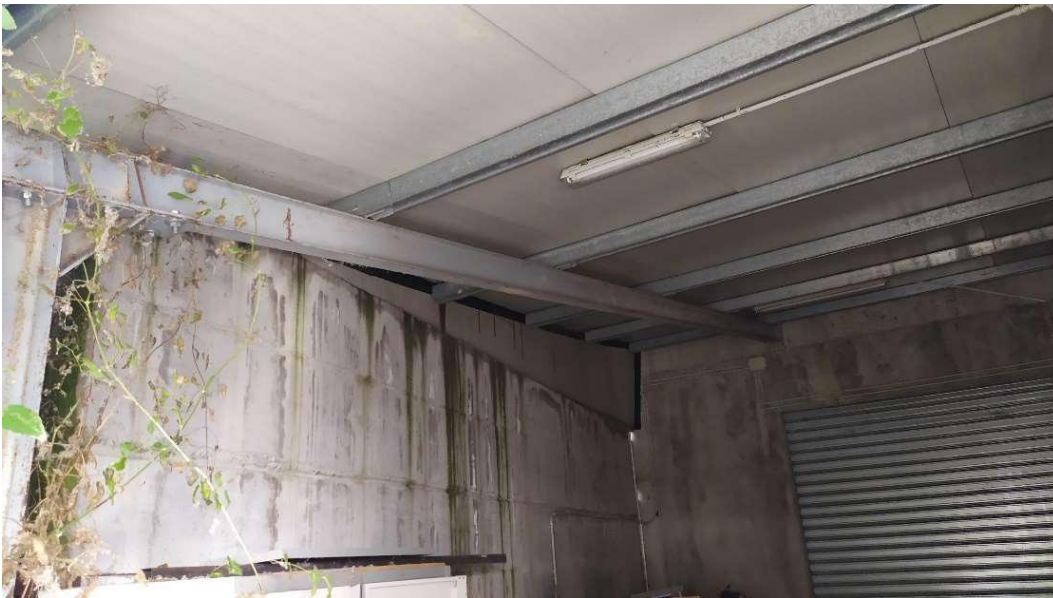
La loro posizione risulta in parte sottoposta al terreno circostante e possono essere considerate pertinenziali al magazzino di cui sopra (Corpo di fabbrica n. 3). La struttura portante di questi manufatti è realizzata in acciaio e costituita da pilastri ad H, travi IPE, ripartizioni in Omega e copertura con pannello in lamiera tipo sandwich.

Nella parte a monte le travi di copertura poggiano sul muro in cemento armato contro-terra.
