TRIBUNALE ORDINARIO DI TORINO

707/2025

CONSULENZA ESTIMATIVA GIUDIZIARIA

IMMOBILE IN TORINO (TO), VIA SAN BERNARDINO N. 38

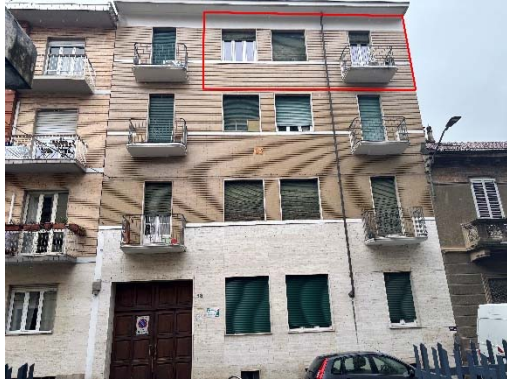
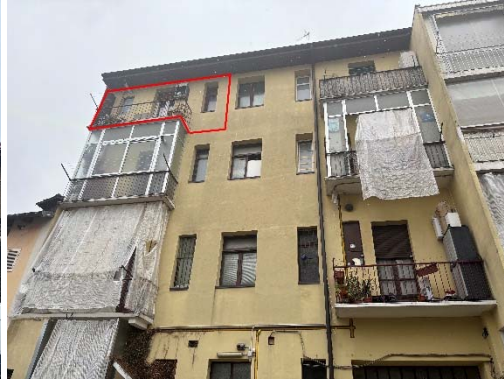
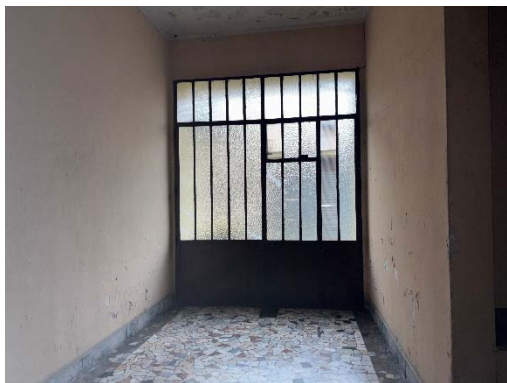
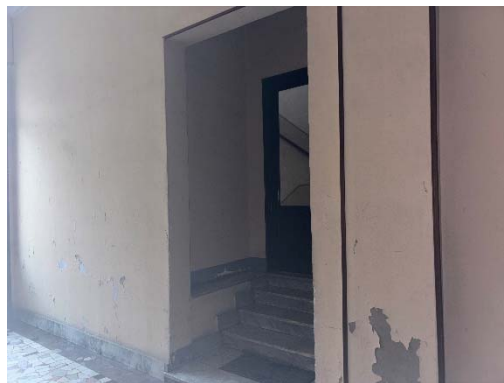
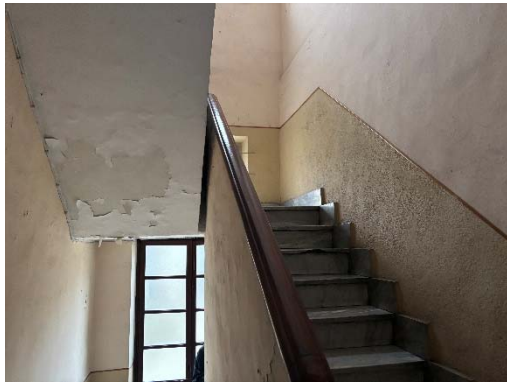
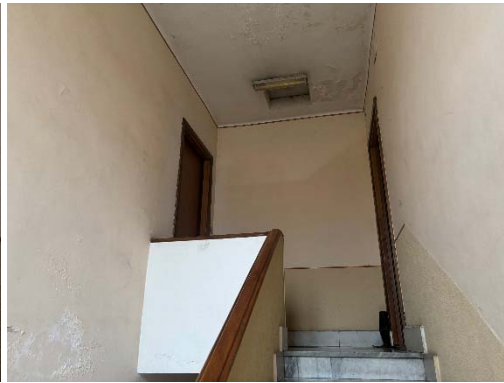
Trattasi di fabbricato residenziale edificato negli anni '50, elevato a quattro piani fuori terra, oltre seminterrato e sottotetto non abitabile, con accesso dal civico 38 della Via San Bernardino, che presenta sinteticamente le seguenti caratteristiche: struttura portante mista; tetto in legno a falde con manto di copertura in tegole; tamponamenti rivestiti in pietra e clinker (lato strada) ovvero intonacati e tinteggiati al civile (lato cortile); orizzontamenti e solette balconi in laterocemento con ringhiere in ferro; serramenti esterni in pvc/legno con interposti vetri doppi protetti da avvolgibili.

Stato manutentivo scadente, con presenza di diffuse efflorescenze nelle porzioni condominiali.

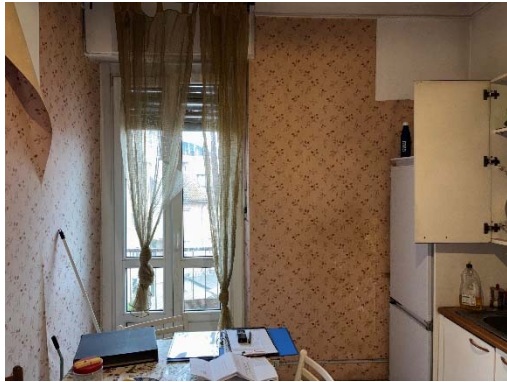
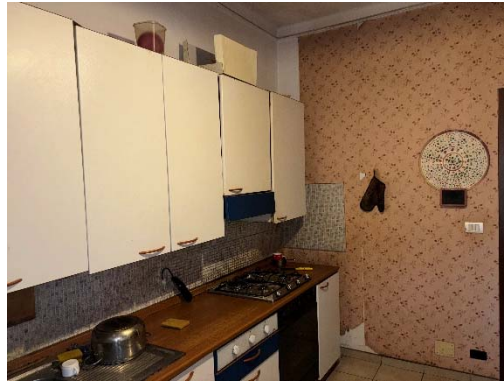
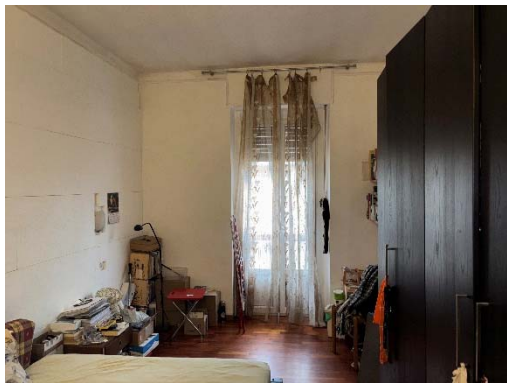
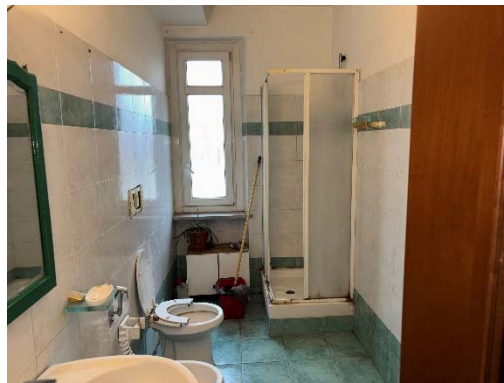
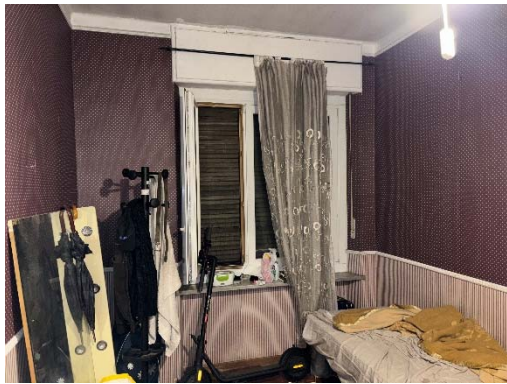
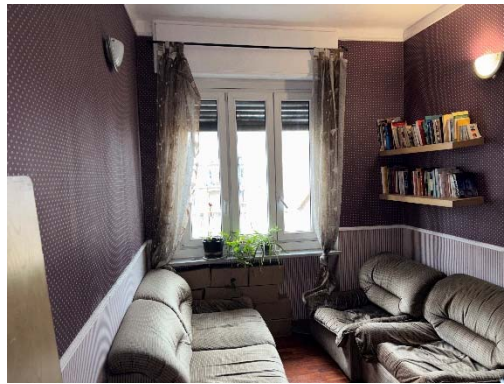
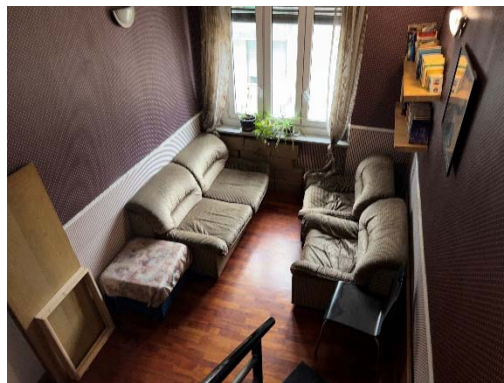
In merito ai materiali di finitura, impianti e dotazioni interne relative all'unità, si riferisce sinteticamente quanto segue: accesso da porta blindata; pavimentazioni in monocottura e/o parquet; rivestimenti in ceramica (bagni e pareti attrezzate cucina); pareti intonacate e tinteggiate al civile, in parte tappezzate con carta da parati; porte interne in legno a battente singolo con interposti vetri traslucidi e/o pannello pieno, ovvero a soffietto; impianto sanitario: bagni dotati di lavabo, wc, bidet, doccia e vasca; impianto elettrico intubato sottotraccia; impianto di riscaldamento centralizzato con corpi radianti. Stato manutentivo: scadente, con particolare riferimento al locale sottotetto ove sono presenti evidenti fenomeni infiltrativi e conseguenti efflorescenze.

Gli abusi di cui al punto c) non possono essere sanati e pertanto si dovrà provvedere alla messa in pristino dell'intera porzione di sottotetto affinché questa possa essere considerata a tutti gli effetti non abitabile. Si dovrà inoltre provvedere al sezionamento degli impianti termico e idrosanitario.
