# TRIBUNALE ORDINARIO - TORINO

## ESPROPRIAZIONI IMMOBILIARI

### 371/2025

## CONSULENZA ESTIMATIVA GIUDIZIARIA

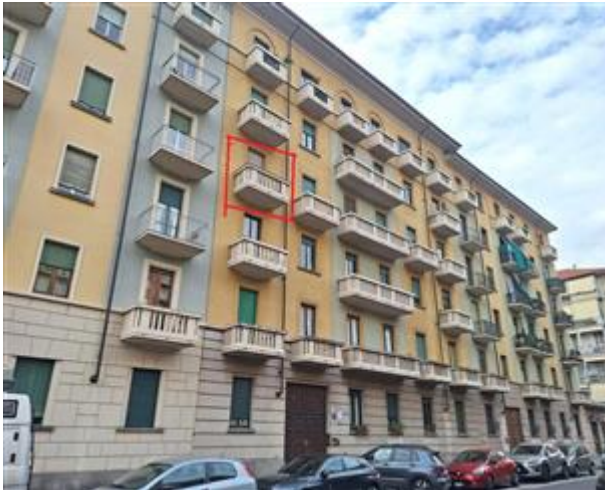
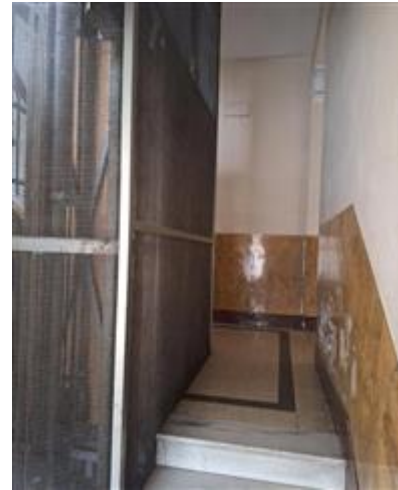
vista condominio da Via Cardinal Massaia. L'affaccio dell'alloggio pignorato è evidenziato pianerottolo scale interne e gabbia ascensore

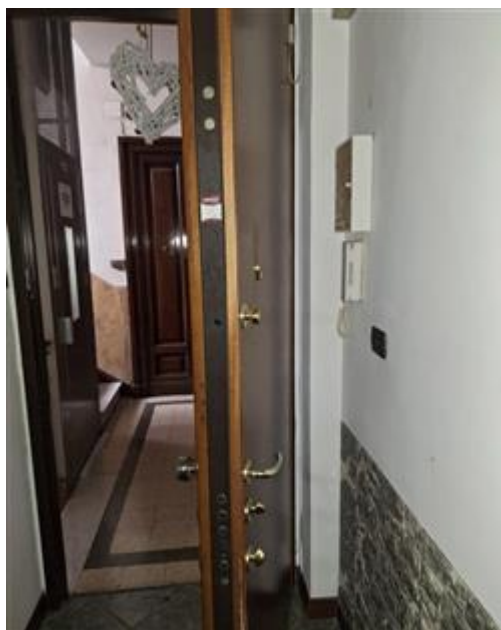
*portone di ingresso*: anta singola a battente realizzato in ferro rivestito in legno , gli accessori presenti sono: blindato al di sopra della media ★★☆☆☆☆☆☆☆☆

*portoncino blindato di accesso all'alloggio pignorato*

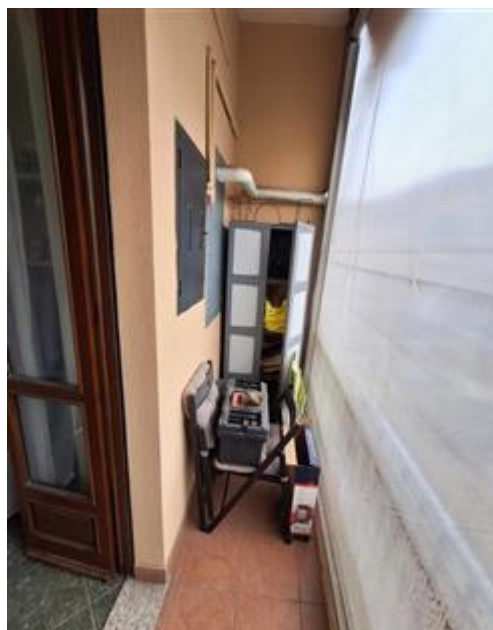
nord. Il balcone a nord è dotato di chiusura avvolgibile semitrasparente.

*balcone OVEST con tenda avvolgibile semitrasparente*

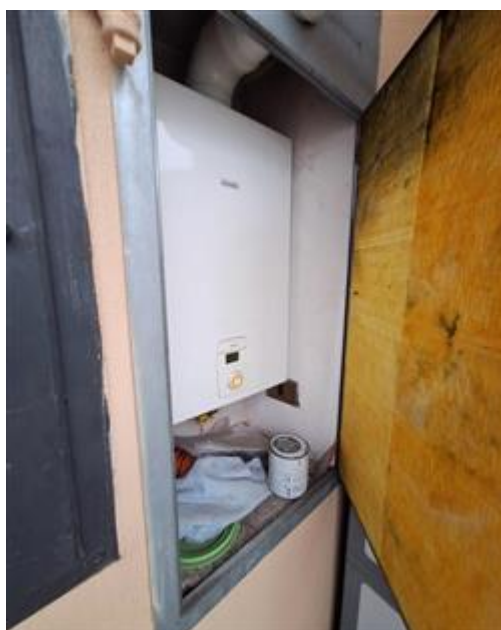
L'acqua calda sanitaria è ottenuta mediante boiler esterno a gas metano, posto anch'esso sul balcone a

vari utilizzatori conformità: non rilevabile. in parte con carenze di funzionamento. Ad es. in bagno arriva l'acqua calda con molto ritardo e in scarsa quantità

*caldaia a gas metano, sul balcone OVEST, per la produzione di acqua calda sanitaria*
