**TRIBUNALE CIVILE DI
PERUGIA**

**CONSULENZA TECNICA D'UFFICIO
nella es. imm. 167-2023**

3.1) Descrizione analitica dell' immobile 1: appartamento in Via bassa n. 24, località Vaiano di Castiglione del Lago.

3.2) Descrizione analitica dell' immobile 2: porzione immobiliare indistinta rispetto ad immobile di maggiori dimensioni ad uso abitativo posta in via Bassa n.20.

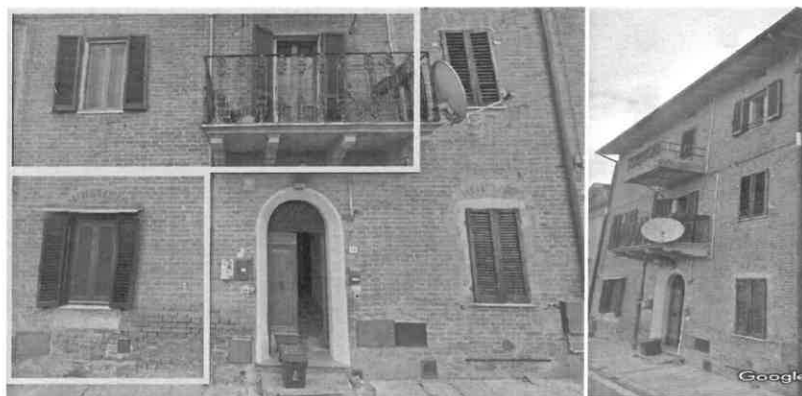
Trattasi di immobile ad uso abitativo al piano terra e primo, ricompreso in edificio di maggiori dimensioni con caratteristica facciata in laterizi, suddiviso in porzioni immobiliari ad uso residenziale. L'accesso all'appartamento è comune ad ulteriori subalterni e si affaccia su strada pubblica. Nell'immagine sottostante si riporta l'intero stabile e, con una certa approssimazione la porzione immobiliare pignorata.

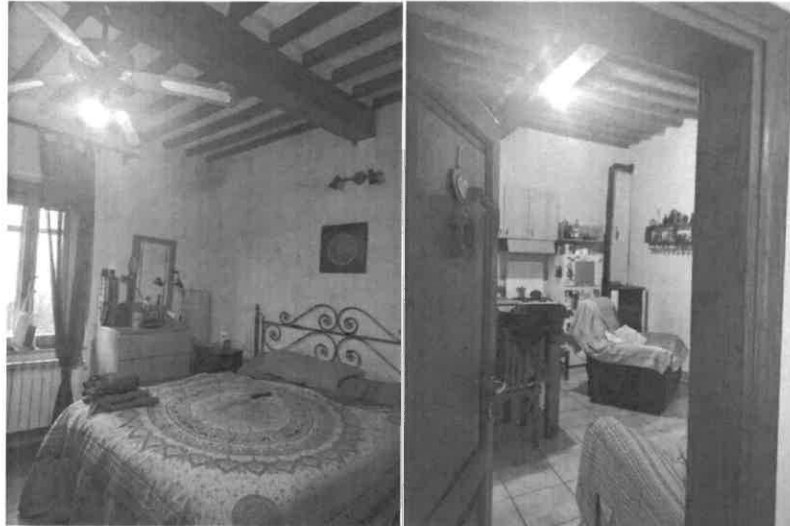
L'appartamento è così suddiviso: al piano terra cucina e ulteriore vano , che catastalmente risulta cantina - adibito a studio, al piano primo camera da letto, wc e modesto corridoio con ulteriore accesso al vano scale esterno comune ad altri subalterni. La comunicazione tra piano terra e primo piano avviene è assicurata da scala a chiocciola in legno e metallo o da scale esterne al piano primo, sebbene questo accesso sia inutilizzato. Si evidenzia che al piano terra è presente un bagno asservito alla proprietà pignorata, che con quest'ultima condivide gli impianti ma che insiste su proprietà di Terzi estranei alla procedura e che, pertanto, non solo non è pignorato ma non risulterebbe neppure in proprietà all'esecutata. Per ulteriori dettagli si veda il capitolo 4 della presente relazione. L'immobile, con esposizione prevalente a sud, si presenta in buono stato conservativo. I solai presentano struttura tradizionale con doppia orditura di travi e travetti, con tabelle di cotto al piano terra. I vani hanno altezza di circa 2,90 ml al piano terra e di circa 2,70 ml al piano primo. La pavimentazione è in gres porcellanato, le porte in legno tamburato, gli infissi in legno con persiane. Il riscaldamento presenta elementi radianti con caldaia, coadiuvati da ulteriori elementi (stufe) amovibili, sia al piano terra che al primo ma di proprietà dall'affittuaria. Gli impianti sono autonomi. Il bagno ricompreso nella proprietà e posto al piano primo è cieco.

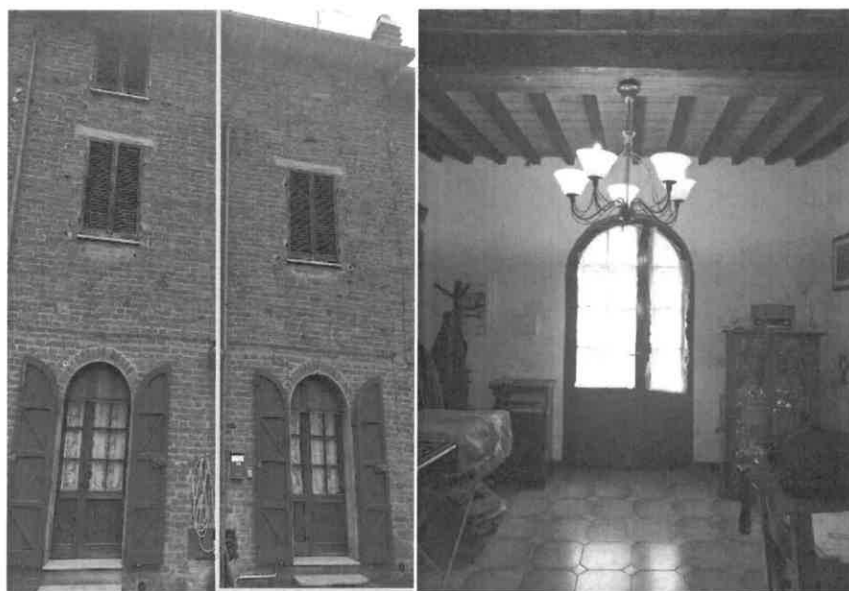
pignorata e che fa ricadere in quest'ultima una parte indistinta di servizio igienico, priva di water. I sovrastanti vani posti al primo e secondo piano sono accessibili unicamente da rampe di scale non pignorate, parte integrante della contigua proprietà immobiliare non eseguita con identificazione catastale propria. Il primo piano della porzione immobiliare pignorata comprende piccolo ingresso e due camere da letto inaccessibili se non da proprietà non pignorata e porzione di terrazza definita solo idealmente da linea catastale riportata in planimetria. Anche la porzione di terrazza risulta accessibile da porzione immobiliare non pignorata. Al secondo piano insistono una camera e una terrazza, anche esse prive di accessi se non da porzione immobiliare non pignorata. Nella foto a seguire si riporta l'intero edificio con selezione approssimativa della porzione pignorata e una foto del soggiorno accessibile dal piano terra.
