## TRIBUNALE DI VICENZA

### PROCEDURA R.G.E. n. 45/2025

### ELABORATO PERITALE

Identificazione beni Villaverla (VI) Via Igna n. 11

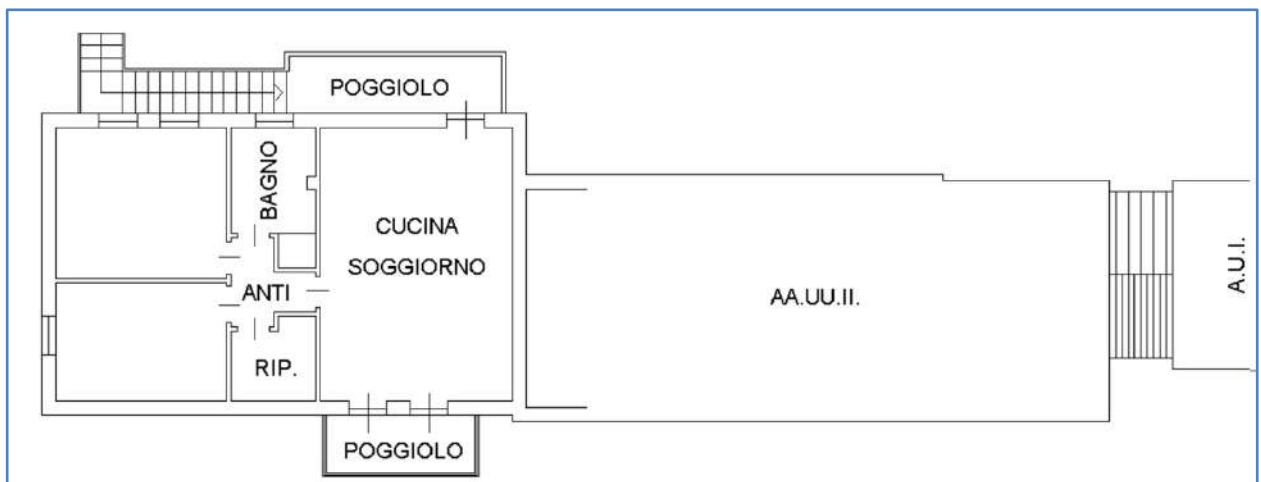
Pianta piano terra - stato catastale

Pianta piano primo - stato catastale

**Pianta piano interrato - stato catastale**

In sede di sopralluogo, nel fabbricato residenziale, non sono state riscontrate difformità tra lo stato dei luoghi e la planimetria catastale.

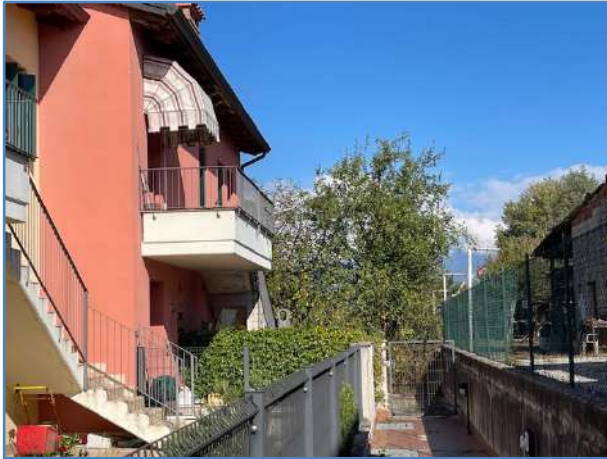
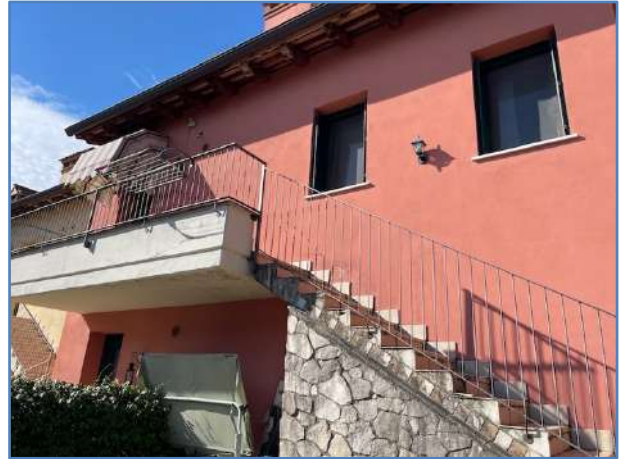
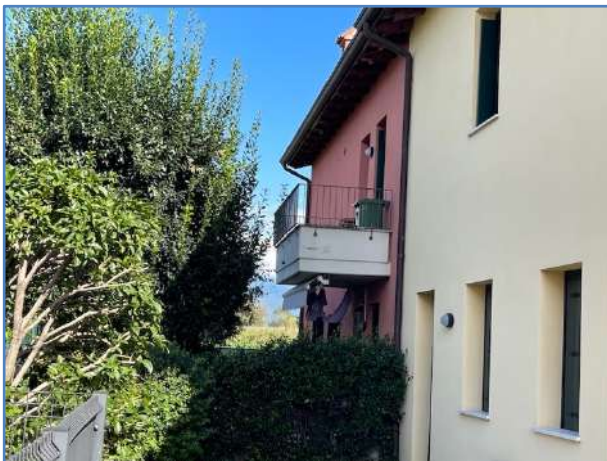
01. Prospetto Est

02. Prospetto Est

03. Prospetto Ovest

Esternamente il fabbricato, come si può facilmente evincere dalla documentazione fotografica allegata, si presenta in discreto stato di manutenzione. Relativamente all'unità immobiliare oggetto di pignoramento si ritiene che il grado delle finiture presenti all'interno siano, considerando lo stato di vetustà, di livello discreto. Pertanto lo stato di manutenzione e conservazione dei beni pignorati si può definire complessivamente discreto.

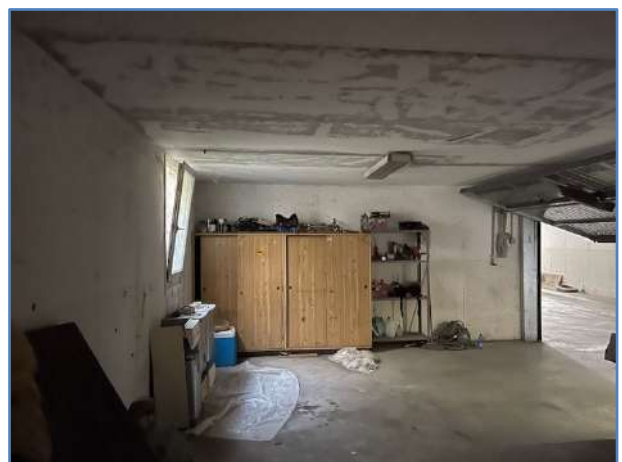
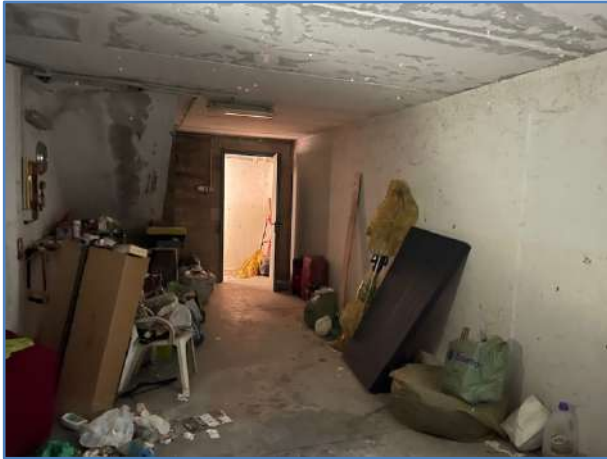
Nel locale adibito ad autorimessa sono state rilevate tracce di infiltrazioni di umidità a carico del solaio e delle murature perimetrali. L'esecutato ha riferito che analoghi fenomeni interesserebbero anche i locali cantina, ove, in occasione di eventi meteorici di particolare intensità, si verificherebbero episodi di presenza d'acqua al suolo. Tali circostanze sono riportate sulla base delle dichiarazioni rese e delle evidenze visive riscontrate, senza che siano state eseguite specifiche indagini di carattere tecnico o strumentale.

12. Piano interrato - Garage

13. Piano interrato - Garage
