**TRIBUNALE DI SANTA MARIA CAPUA VETERE**

**LOTTO N.4**

**POSTO AUTO SCOPERTO AL PIANO TERRA**

**CONDOMINIO PARCO SIRIO – VICOLO TOGLIATTI N.9/11**

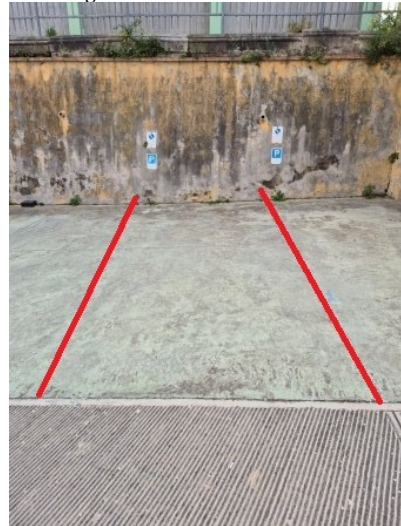
Figura 13 posto auto scoperto

Il LOTTO N.4 costituito dal posto auto scoperto al piano terra è occupato dalla debitrice esecutata e le condizioni d'uso risultano sufficienti.
