TRIBUNALE DI TORINO
Sezione Esecuzioni Immobiliari
Giudice Dott.ssa Alonzo

R.G.E. 798/2021

PERIZIA PER ESECUZIONE IMMOBILIARE

Il bene pignorato si trova a Torino in Lungo Dora Napoli 6, interno 7 e consiste in un fabbricato di civile abitazione elevato a tre piani fuori terra, oltre a un piano interrato, così composto:

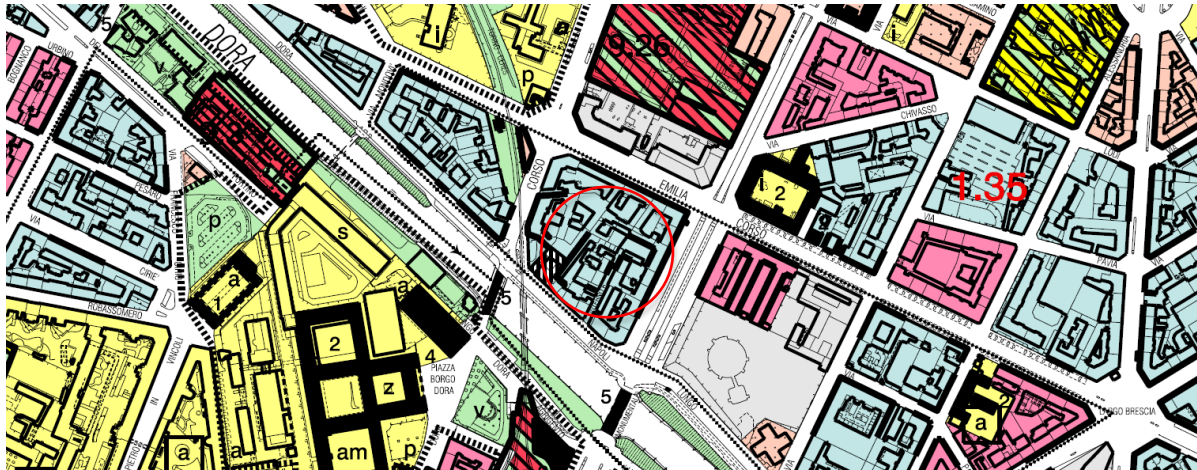
Situazione urbanistica

Secondo il Piano Regolatore di Torino il bene ricade in area normativa M1: isolati misti prevalentemente residenziali. Le attività nocive o moleste devono essere sostituite con la residenza o convertite ad usi compatibili con la stessa. La destinazione è residenziale (v. art.3 punto 1A). Al piano interrato, terreno e primo sono consentite le attività commerciali al dettaglio, di cui all'art. 3 punti 4A1a e 4A1b1 nei limiti e nel rispetto di quanto disposto nell'allegato C, attività per la ristorazione e pubblici esercizi (v. art. 3 punto 4A2), attività artigianali di servizio (v. art. 3 punto 4A3), attività di produzione (purché compatibili con la residenza in relazione all'inquinamento atmosferico e acustico, in applicazione delle specifiche disposizioni normative di settore) (v. art. 3 punti 3A1 e 3A2) e di ricerca anche a carattere innovativo, uffici pubblici e privati non a carattere direzionale (v. art.3 punto 5A) e, anche ai piani superiori, studi professionali (v. art. 3 punto 5A1). A tutti i piani sono consentiti gli usi ricettivi (v. art.3 punto 2A).

Il bene fa parte, inoltre, delle “Zone urbane storico-ambientali” le parti di territorio caratterizzate da insediamenti storici e spazi che qualificano il tessuto urbano.

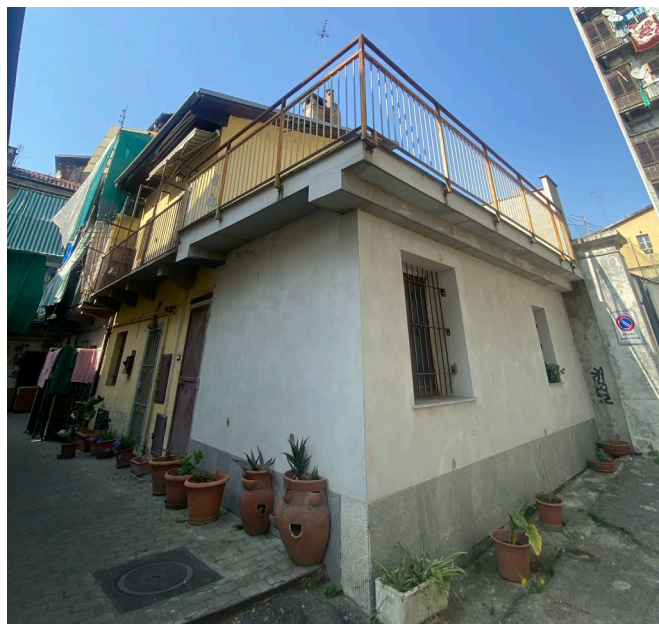
L'accesso all'immobile avviene da una strada cieca, interno di Lungo Dora Napoli. Il bene consiste in un edificio indipendente libero su due lati, elevato su tre piani fuori terra, oltre a piano interrato. La struttura portante è in muratura, la copertura a falde con manto in tegole e la facciata esterna è intonacata e tinteggiata.

Tramite due portoncini pedonali si ha accesso al piano terreno in cui si trovano la cucina, una camera da letto, bagno e ripostiglio. Una scala interna a

una rampa conduce al piano interrato adibito a cantina e dotato di una finestra, servizio igienico e di cucina. Dalla zona giorno al piano terreno un'altra rampa di scale conduce al piano primo, in cui si trova un vano di circa 16 mq, un balcone e un ampio terrazzo (costruito nel 2017 sulla copertura della camera da letto al piano inferiore).
