TRIBUNALE DI LAGONEGRO (PZ)

ESECUZIONE IMMOBILIARE n. 24/2019 R.G.E.

PERIZIA DI STIMA

data: 11 Marzo 2023

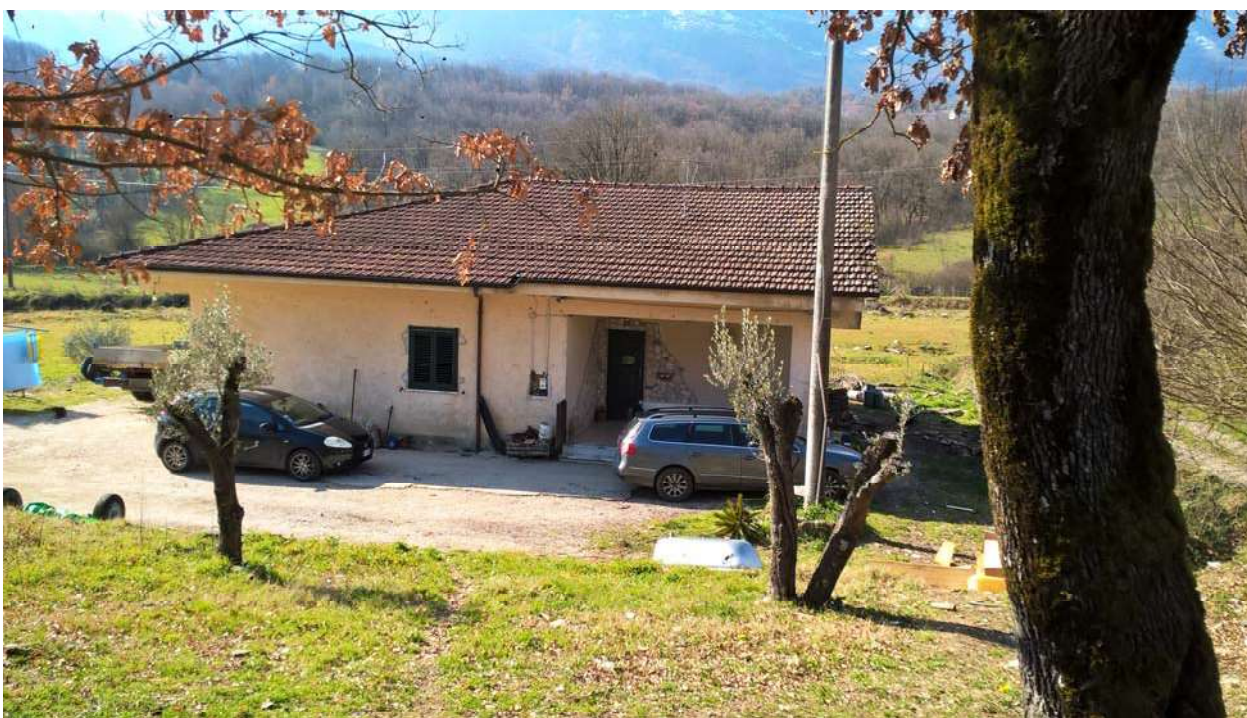
Foto n. 1 – prospetto su via Calaprece

Il fabbricato si sviluppa su un unico livello con copertura a più falde di tetto inclinate.

Per quanto riguarda lo stato di manutenzione, il fabbricato versa in cattivo stato di conservazione e necessita di interventi in copertura, in facciata e negli ambienti interni. In tutti gli ambienti, sull'intradosso del solaio, si notano macchie di umido con distacco della tinteggiatura, dovute a probabili infiltrazioni di acqua provenienti dalla copertura.

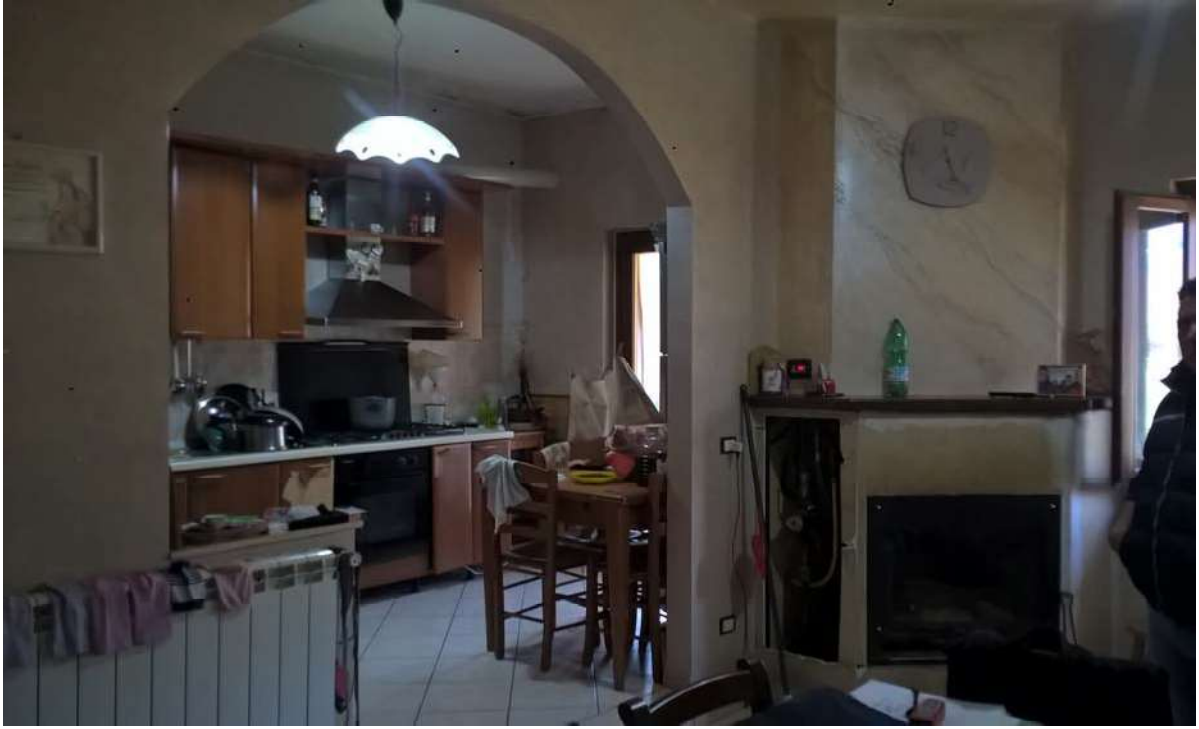
Foto n. 4 – soggiorno e cucina

Nel soggiorno è situato il termocamino che costituisce l'unica fonte di riscaldamento.

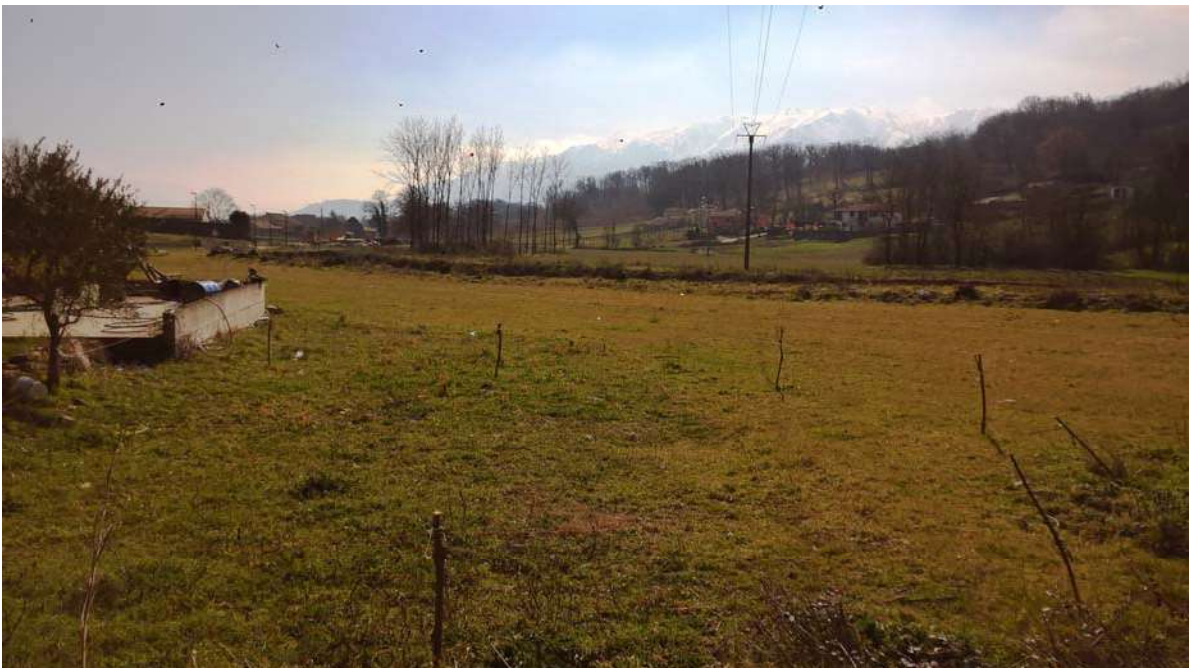
Foto n. 7 – terreno

Ricade in zona EO – Agricola Ordinaria del Piano Urbanistico Comunale vigente e rientra nella fascia di 150 m dal Torrente Marza ai sensi del D.Lgs. 42/2004, in area sottoposta a rischio idraulico e idrogeologico. Il terreno, inondato dall'alluvione del Sele nel Novembre del 2010, risulta incolto e versa in stato di abbandono.
