**TRIBUNALE DI PALERMO**  
**SEZIONE VI - ESECUZIONI IMMOBILIARI**  
**Esecuzione Immobiliare R.G.Es. 476/2024**

**PERIZIA DI STIMA IMMOBILIARE**  
**LOTTO UNICO**

Appartamento sito a Palermo in via Cruillas n.226, posto al piano primo a dx salendo la scala (foglio 39 particella 2002 sub 4 - Cat.A/3)

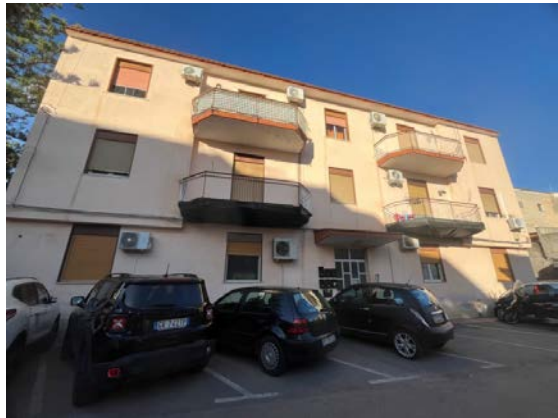
**Caratteristiche strutturali:** Struttura in cemento armato; palazzina composta da tre elevazioni f.t., con unico vano scala centrale, copertura piana.

Prospetto principale

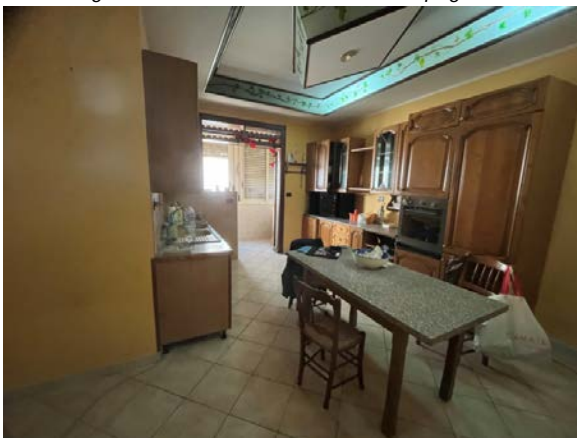
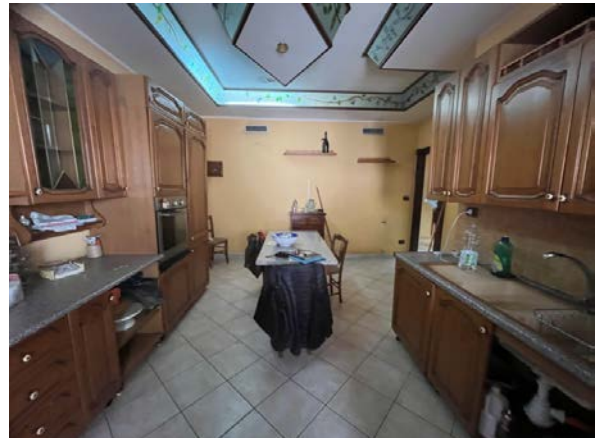
*Cucina abitabile collegata alla veranda*

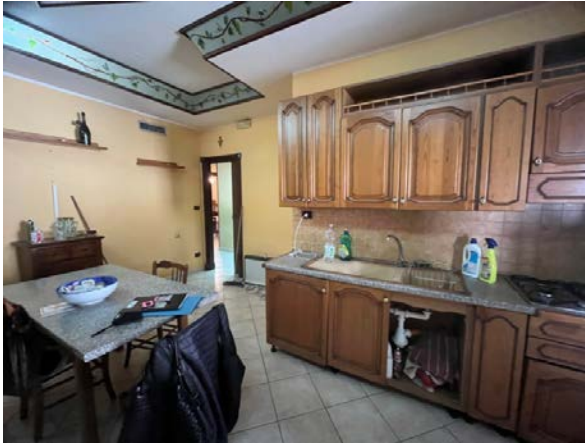
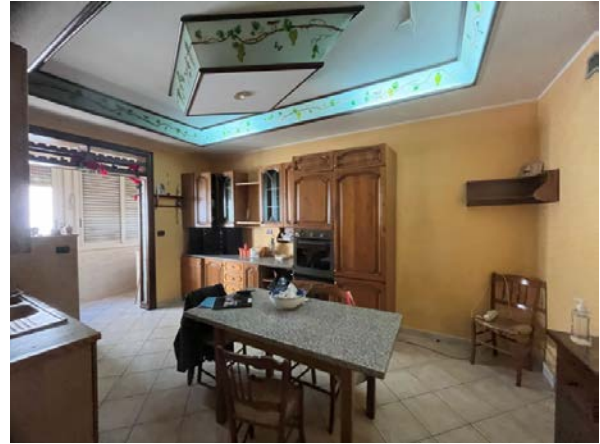
*Cucina abitabile collegata alla veranda*

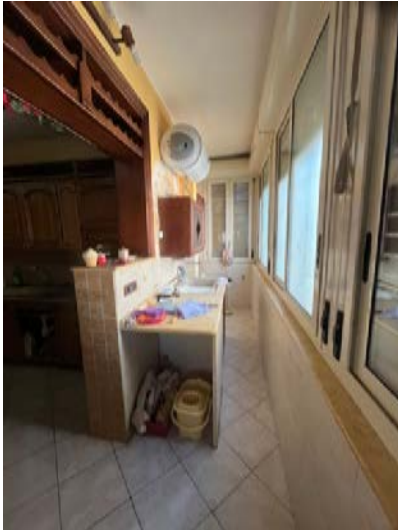
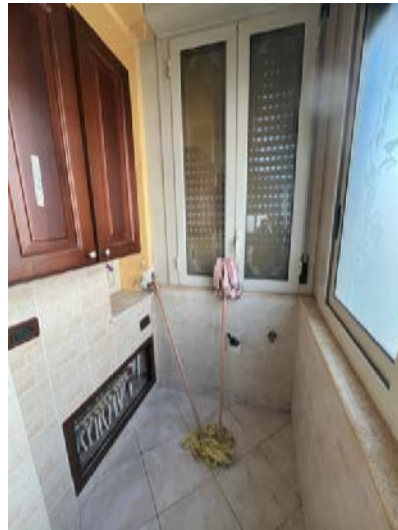
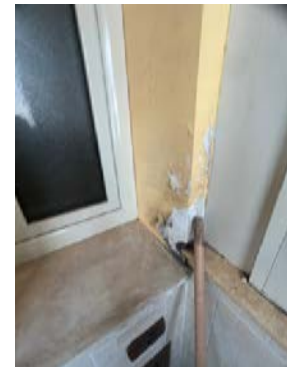
**Condizioni di manutenzione dell'immobile e degli impianti:** Mediocre stato di manutenzione. Sono presenti diversi fenomeni di umidità da condensa nelle pareti esterne, derivanti da mancata coibentazione dei tetti esterni; e' presente anche umidità da perdita di impianti nella veranda in corrispondenza dello scaldabagno e da infiltrazione dall'infisso esterno in corrispondenza della veranda e della finestra del w.c..

*Veranda annessa alla cucina con zona attrezzata lavello*

*Infiltrazione di umidità dall'infisso veranda*

- Oneri per demolizione della cucina in veranda e ricollocazione dell'infisso tra cucina e zona veranda € 2.000,00;
  - Oneri di regolarizzazione catastale € 500,00 (docfa per ampliamento e diversa distribuzione interna) + € 150,00 (per inserimento in mappa)
  - Oneri per redazione di Attestato di prestazione energetica € 150,00
- TOTALE ONERI DI REGOLARIZZAZIONE € 5.300,00, che andranno detratti dal valore stimato dell'immobile.

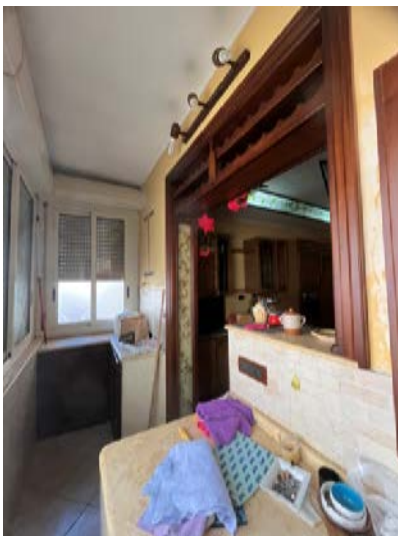
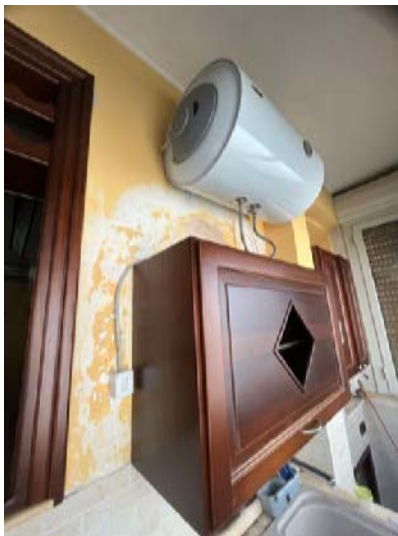
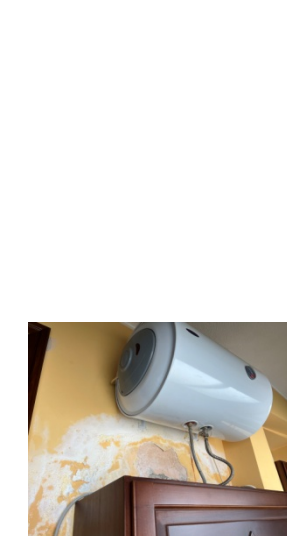
*Veranda annessa alla cucina (senza infisso divisorio) Scaldabagno elettrico con vecchia infiltrazione di umidità*

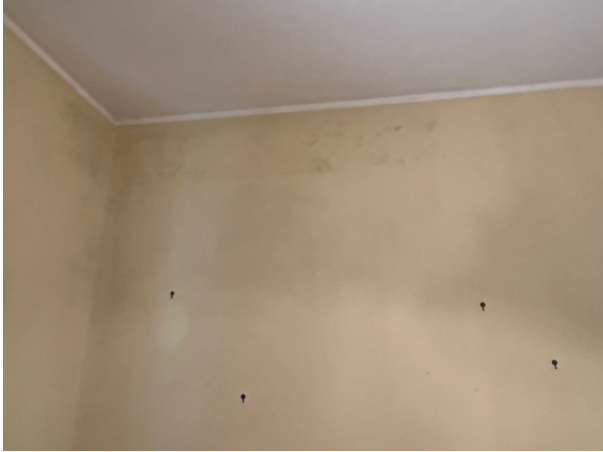
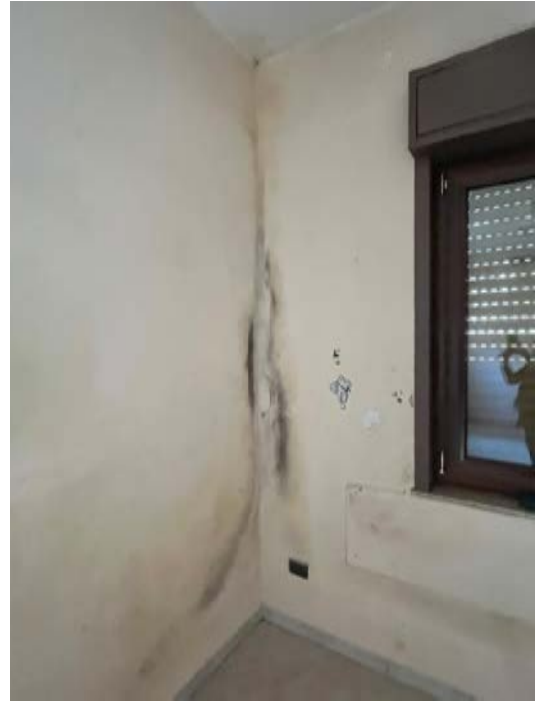
Particolare umidità da condensa parete camera da letto 1 e camera da letto 2

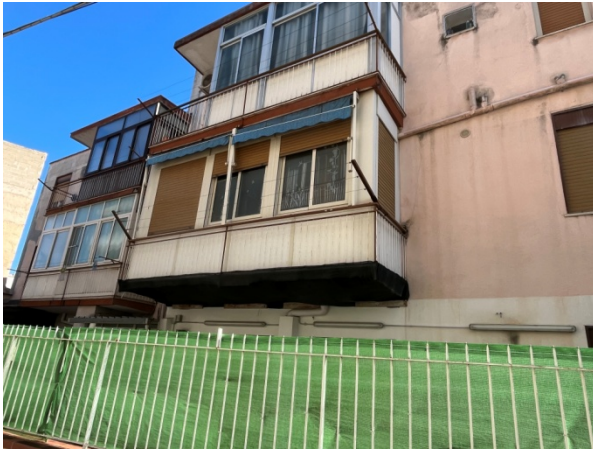
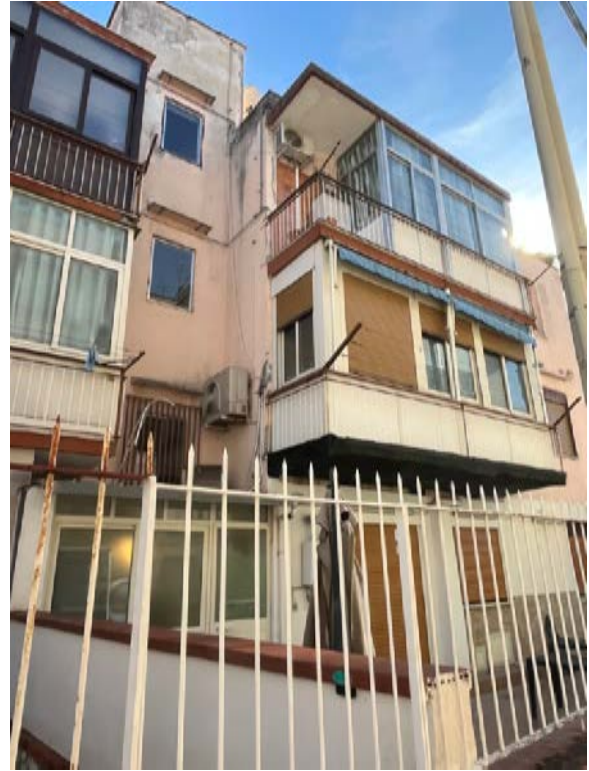
Retrospetto (lato cucina) con balcone chiuso a veranda
