TRIBUNALE DI VERONA
ESECUZIONI IMMOBILIARI

PERIZIA DI STIMA
LOTTO UNICO

Procedura esecutiva n. 15/2024 RGE e p.e. riunita n. 230/2025 RGE

Dott. Ing. Nereo FERRARESE - n. A-1087 Ordine Ingegneri di Verona

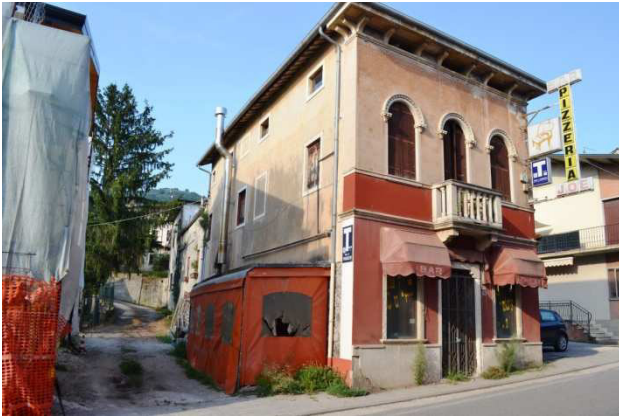
foto 1 - vista da sud est dalla parte sud dell'edificio fronte strada sul m.n. 253 con l'ingresso del bar/pizzeria al piano terra su via Roma e col fianco ovest dell'edificio prospettante sullo stradello sterrato (passaggio promiscuo) con l'ingresso al civ. 77 attualmente al centro del bar/pizzeria

Sullo stradello è stato realizzato un tendone con camino a nord in ampliamento del bar/pizzeria che non risulta autorizzato come edificio ed è in parte esterno al confine di proprietà.

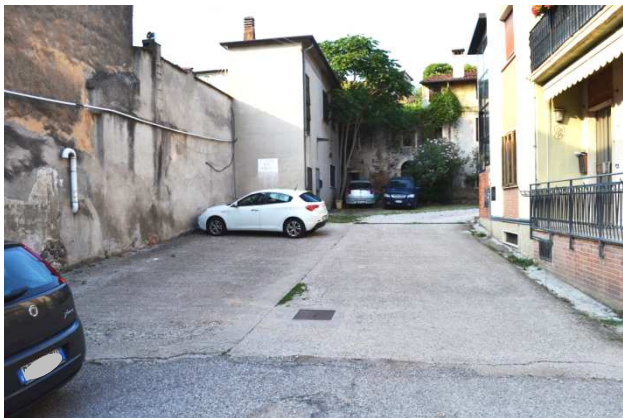
foto 2 - vista da sud del parcheggio del bar/pizzeria ad ovest dell'edificio sul m.n. 253, costituito dal m.n. 254 accessibile direttamente da via Roma: sullo sfondo della foto, s'intravede dietro alle piante l'edificio diruto al civ. 83 (inaccessibile) e l'antistante pertinenza scoperta del m.n. 251 con l'ingresso al vano scala civ. 81
