TRIBUNALE DI TREVISO

Esecuzione Immobiliare n. 2/2024

LOTTO UNICO – Treviso, Via Carlo Stuparich n. 2

APPARTAMENTO con area scoperta uso esclusivo + quota parte di 4 MAGAZZINI

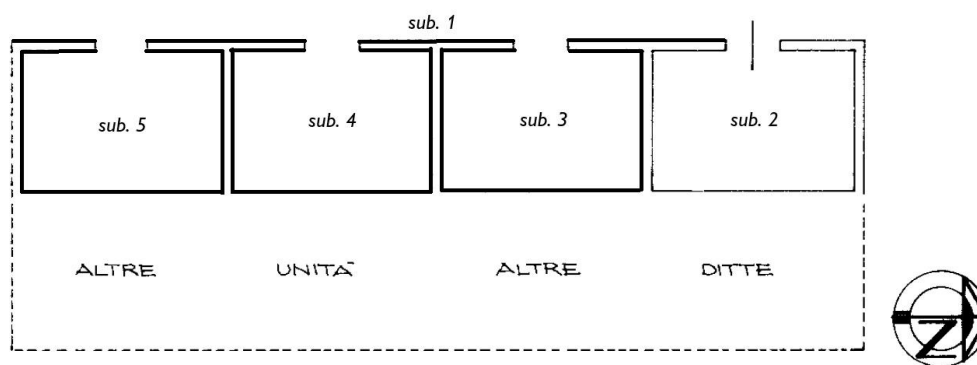
Schema planimetrico mn. 2033

Il mappale n. 2033 ospita invece un piccolo corpo di fabbrica a piano unico, realizzato con pareti in laterizio e copertura mono-falda in calcestruzzo, suddiviso in 4 unità destinate a magazzino (Beni da 3 a 6) accessibili tramite un corridoio collegato direttamente con Via C. Stuparich. Una pensilina con struttura metallica sormontata da *onduline traslucida* è disposta lungo tutto il prospetto longitudinale del fabbricato, a protezione degli ingressi.

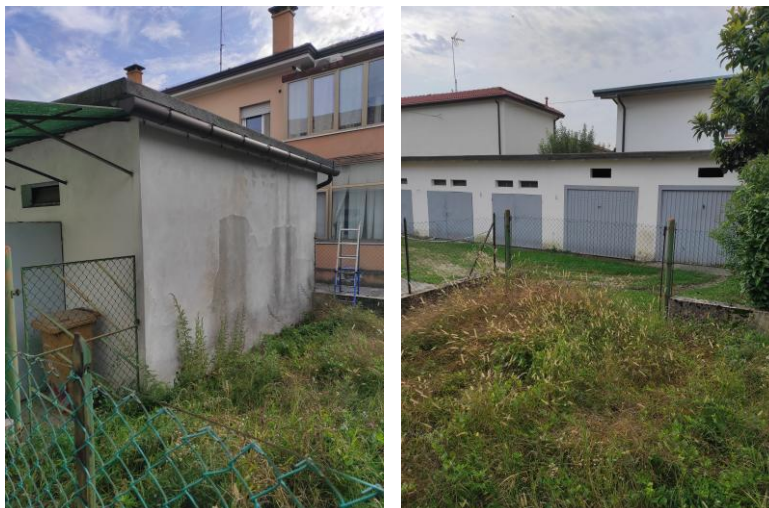
Mn. 2055 (Bene 7)

L'appartamento (Bene 1) è situato al piano primo e ultimo dell'edificio, e come le restanti unità gode di dell'affaccio libero su 3 lati, mentre il quarto confina con il vano scala comune (nel caso specifico, il fronte nord dell'unità) e con la limitrofa unità immobiliare; l'alloggio si compone di Ingresso, Bagno, Soggiorno con Terrazzo, Cottura e 2 Camere da letto. Separato dall'appartamento e raggiungibile solo per il tramite dell'area scoperta del mn. 2033 (Bene2), è presente il terreno a prato (Bene 7) di proprietà esclusiva dell'Esecutato 1, delimitato da un muretto in c.a. con sovrastante rete a maglia sciolta, interrotto sul confine nord verso il mn. 2033 (accesso pedonale) e sul confine sud, verso la proprietà di terzi (passaggio carrabile); in riferimento a quest'ultimo, tuttavia, si segnala che non sono stati rilevati in atti elementi che facciano presumere l'esistenza di una servitù di passaggio costituita a favore del mn. 2055 ed a carico delle limitrofe particelle, collegate per il tramite del mn. 2034 alla via pubblica. Ulteriormente, l'accesso atti eseguito presso l'ufficio tecnico comunale non ha evidenziato la presenza di alcun accesso carrabile autorizzato.

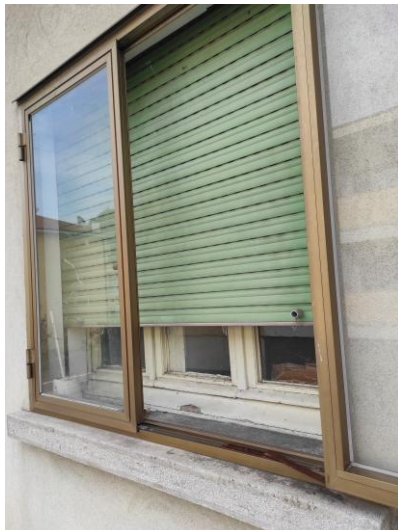
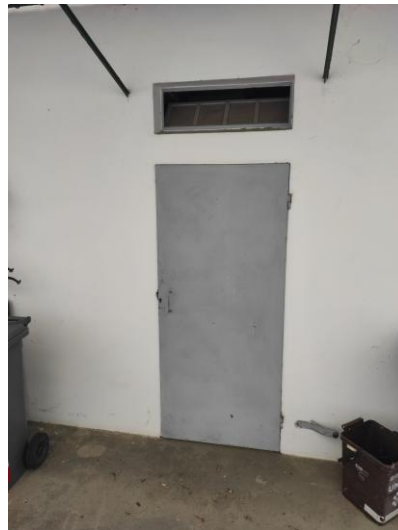
- **SERRAMENTI** → nell'alloggio: porta di ingresso in legno e vetro, porte interne in legno tamburato, finestre e portafinestra con telaio in legno (in molti punti seriamente danneggiato), vetro singolo e tapparelle in plastica, doppio serramento con profilo metallico; Bagno e Cottura "condividono" la medesima finestra.

Nei Magazzini i serramenti sono in metallo, con vetro smerigliato le piccole finestre a vasistas.

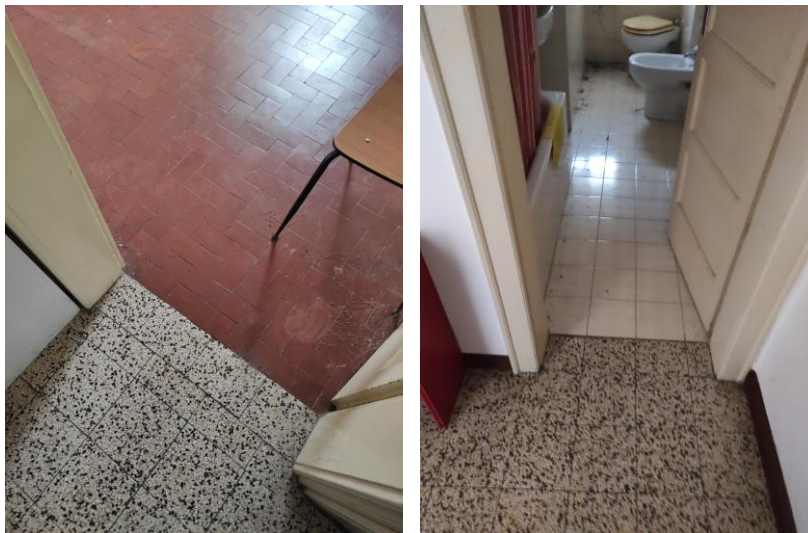
- **RIVESTIMENTI** → nell'appartamento i pavimenti di Ingresso, Soggiorno e Cottura sono rivestiti da piastrelle in marmette di graniglia, in ceramica quelle del Bagno, utilizzate anche sulle pareti del Bagno stesso e della zona Cottura, in cotto sui pavimenti delle due Camere e del Terrazzo. Pareti e soffitti sono intonacati e tinteggiati e presentano in diversi punti cavillature, fessurazioni e sfogliamento (anche sul Terrazzo). Alcuni dei magazzini del piano terra presentano piastrelle in cotto a pavimento, sebbene quello occupato in via esclusiva dall'Esecutato 1 si presenta in cemento grezzo; le pareti sono tinteggiate, in alcuni casi ammalorate (fessurazioni e umidità/infiltrazioni), il soffitto è in calcestruzzo tinteggiato, alcuni rivestiti con pannelli in cartongesso (non quello occupato dall'Esecutato 1);

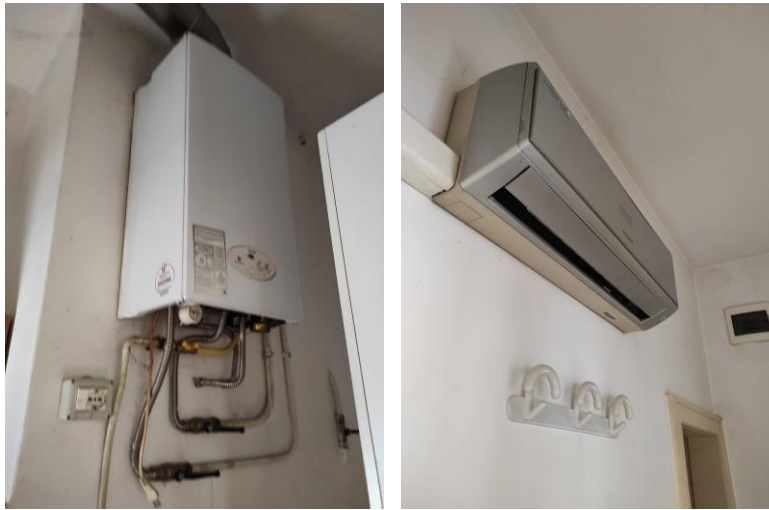
- **IMPIANTI** → nella zona Cottura dell'alloggio è presente una caldaia murale, collegata ai caloriferi lamellari installati nei vari locali; si precisa, tuttavia, che non è stato possibile accertare il funzionamento dell'impianto termico (nessun libretto impianto fornito) né di alcun altro impianto, in quanto le utenze risultano inattive. Non sono disponibili cer-

Presente uno split marca SAMSUNG per il condizionamento, con macchina esterna collocata nel Terrazzo (anche in questo caso non è stato possibile verificarne il funzionamento); si segnala che nell'atto di provenienza è stata dichiarata la classe energetica G per i beni trasferiti.
