TRIBUNALE DI TERAMO

Perizia di Valutazione Immobiliare dei Coadiutori Tecnici **Ing. D'Ambrosio Andrea, Arch. Di Pancrazio Raffaele e Cav. Geom. Osvaldo Reginelli**, nella Procedura Fallimentare n. 1/2020 del R.G.F.

LOTTI 5-6-7 E 8

FABBRICATO "E"

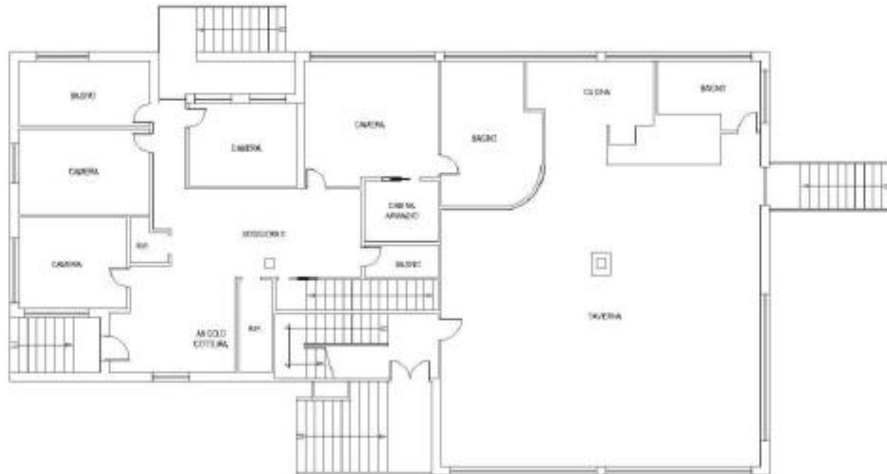
Pianta piano terra stato attuale

L'intero piano terra risulta difforme sia nella destinazione d'uso che nella distribuzione interna dei locali.
