## TRIBUNALE DI VICENZA

### ELABORATO PERITALE

*Identificazione beni:* **Beni in Malo (VI), Liston San Gaetano civ. 13**

**Appartamento al piano primo con cantina e autorimessa esclusive** in palazzina residenziale denominata "XXXX" e sita in Comune di Malo (VI), Liston S. Gaetano civ. 13.

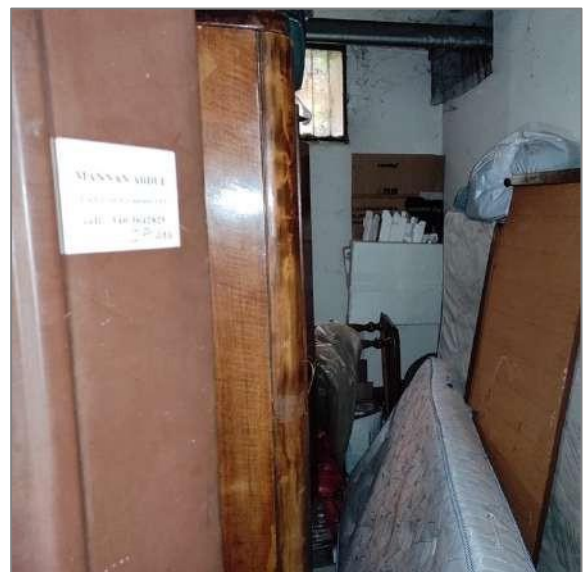
autorimessa/cantina - materiale: cemento liscio; condizioni: scarse.

*Cantina esclusiva*

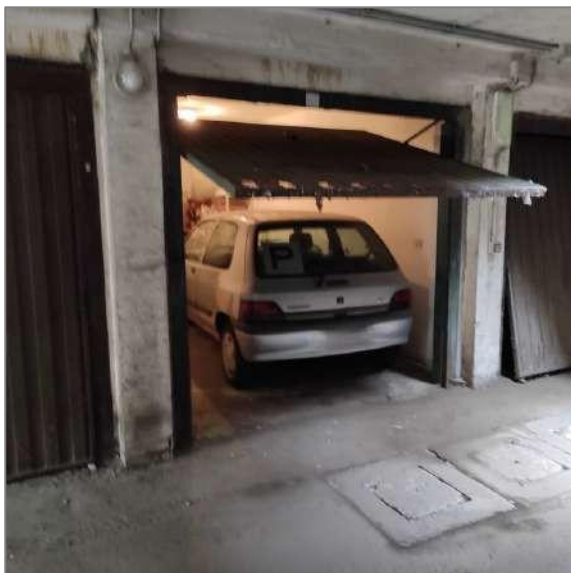
Autorimessa esclusiva
